## 福島第一原子力発電所現地確認報告書

- 1 確認日  
令和元年6月6日（木）
- 2 確認箇所  
入退域管理棟ホットラボ等
- 3 確認項目  
通報連絡担当者会議における現場確認

### 4 確認結果の概要

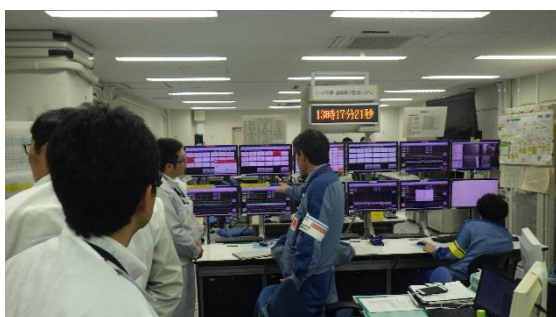
集中監視室では、複数のモニターでプラントパラメータを表示し当直員により24時間の監視体制が敷かれている。（写真1-1）

（写真1－1）  
免震重要棟集中監視室

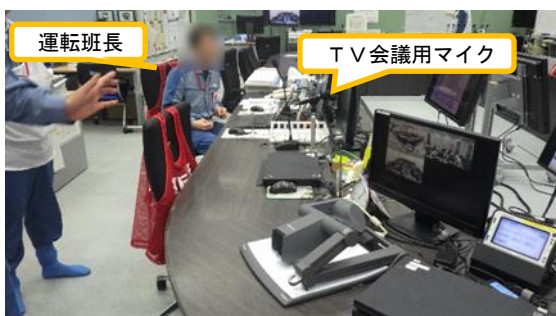
警報が発生すると、当直長は、トラブル内容と現場確認に人員を向かわせる旨を緊急時対策本部に在席している運転班長に報告する。運転班長は新事務本館緊急時対策室とテレビ会議システムを通しトラブルの情報共有を図る。（写真1-2）

（写真1－2）  
免震重要棟緊急時対策本部

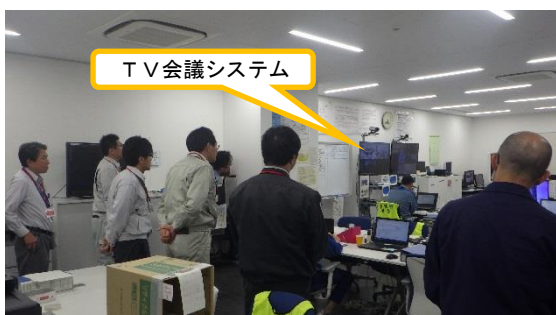
通報班は、免震重要棟の緊急時対策本部とTV会議システムで状況の共有を図り、通報連絡文を作成し、通報班長、本部長代理の確認を経て、国、県、市町村、関係機関にFAX送信し、電話による受信確認を行う。なお、補助的に電子メールによる送信も行われている。

（写真2－1）  
新事務本館緊急時対策室

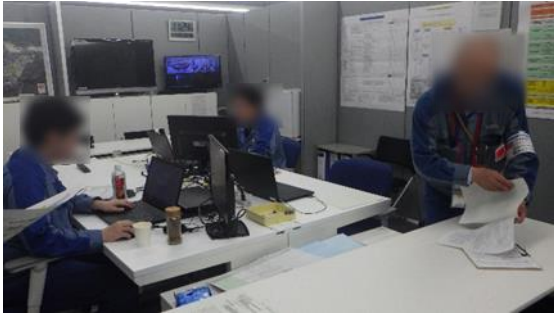
(写真 2 - 2)  
新事務本館通報ブース

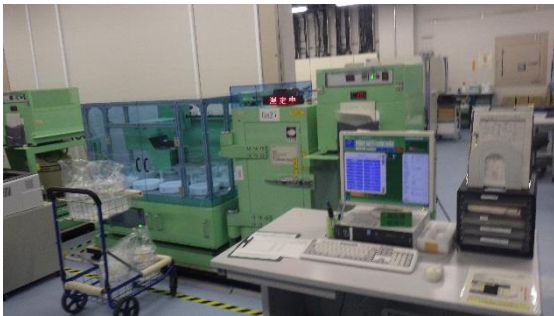
地下水バイパス一時貯留タンク水やサブドレン浄化水の放出前の水、港湾内外の海水、ALPS処理済み水などをサンプリングし、分析する。

(写真 3)  
ホットラボ内の分析室

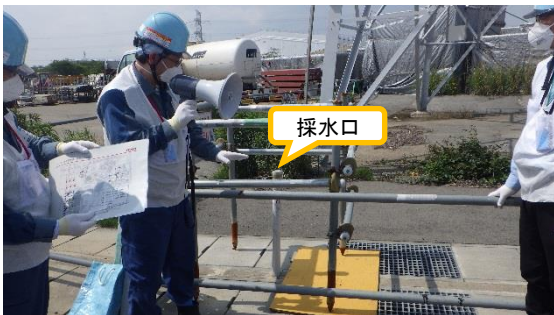
地下貯水槽は過去にRO濃縮水を貯留したが、漏洩が確認されて以降、運用は停止されており、漏えいした汚染水処理水による地下水汚染の拡大状況を確認するために観測孔を設置し、定期的にモニタリングを継続している。サンプリングは観測孔から、採水器を投入して行う。

(写真 4)  
地下貯水槽観測孔のサンプリング場  
所

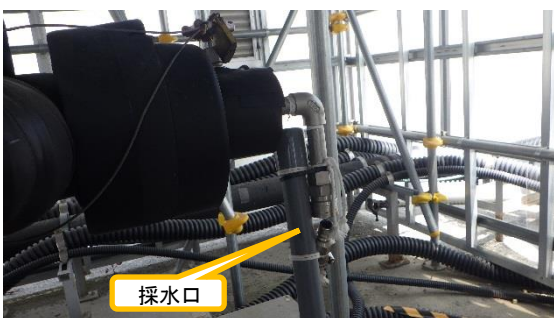
地下水バイパス揚水井は地下水が原子炉建屋等に近づく前に汲み上げる井戸である。サンプリングする際は採水口にカプラを付けて、下部に設置したポリ容器に採水する。漏えい拡大防止のため受けパンを設置する。

(写真 5)  
地下水バイパス揚水井サンプリング  
場所
