## 福島第一原子力発電所現地確認報告書

令和元年10月15日（火）

- ・免震重要棟集中監視室
- ・双葉通り（陳場沢川横断近傍）

- (1) 1号機燃料デブリ冷却状況確認試験の実施状況
- (2) 台風19号により崩落した路肩の状況

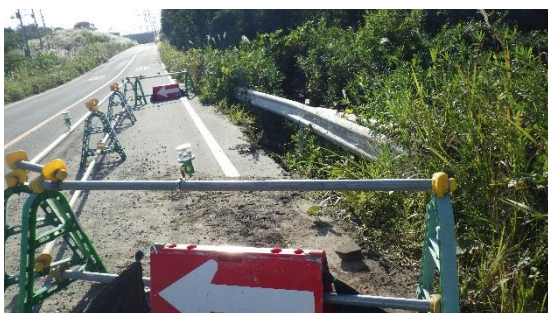
- 路肩は幅 1 m 程度崩落しており、崩落した箇所周辺には囲いが設置されており、立ち入りが制限されていた。なお、車両は片側の車線を通行することができる状態であった（写真 1）
- 路肩の崩落により、ガードレールに歪曲が生じており、ガードレール及び給水管の基礎地盤が崩落していた。なお、給水管の基礎地盤の崩落による給水への影響は確認されていない。（写真 2）

(写真 1 - 1)  
北東側から撮影

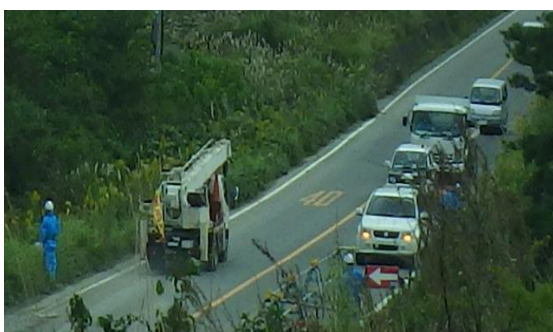
(写真 1 - 2)  
片側通行の状況

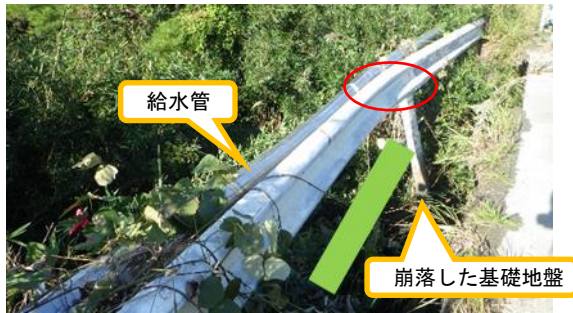
(写真2-1)  
ガードレールの歪曲と基礎地盤崩落  
の状況  
ガードレールの赤丸部分に歪曲が生  
じている

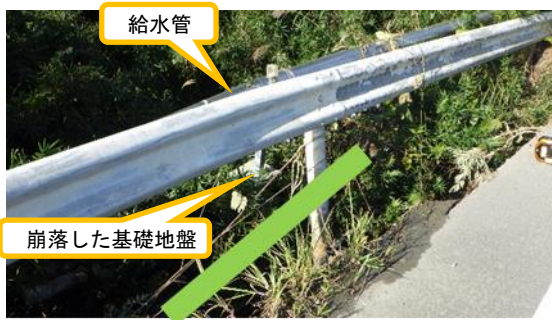
(写真2-2)  
給水管の基礎地盤崩落の状況
