# 福島第一原子力発電所現地確認報告書

令和元年11月19日（火）

- (1) 1号機原子炉建屋西側（窒素ガス供給設備、廃液サージタンク）
- (2) 増設多核種除去設備

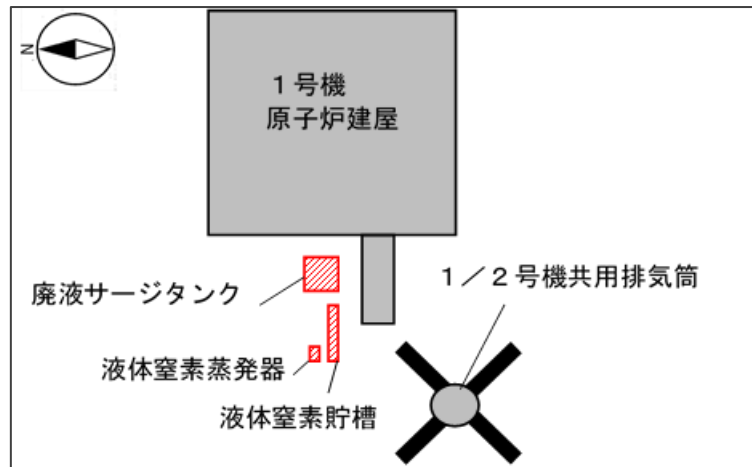
(図2) 1号機原子炉建屋西側詳細図

1号機燃料取り出しに向けて、1号機原子炉建屋周辺の整備工事が予定されており、窒素ガス供給設備<sup>※1</sup>及び廃液サージタンク<sup>※2</sup>が作業に干渉するため、当該設備の撤去が計画されていることから現状を確認した。なお、当該設備は震災後使用されていない。（図1、図2）

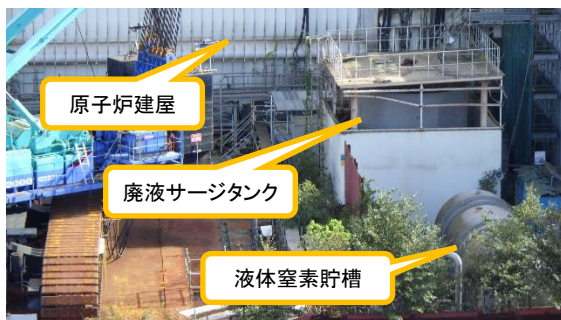
(写真1-1)

- ・当該設備は1号機原子炉建屋西側に位置しており、設備の撤去作業は準備作業も含めて開始されていなかった。（写真1）
- ・東京電力によると、当該箇所は高線量エリアであることから、遠隔操作設備（750トンクローラークレーン）の利用による被ばく低減や遮へい設置による作業環境の改善等を実施するとのことであった。

1号機原子炉建屋西側の状況

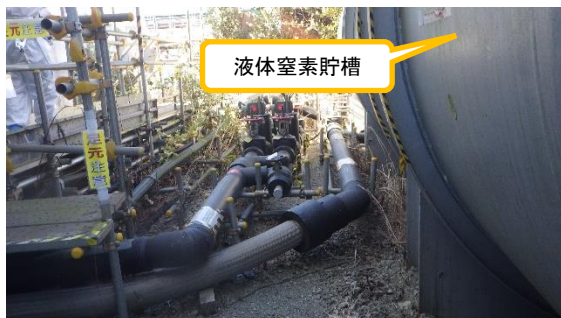
(写真1-2)

液体窒素貯槽周囲の状況

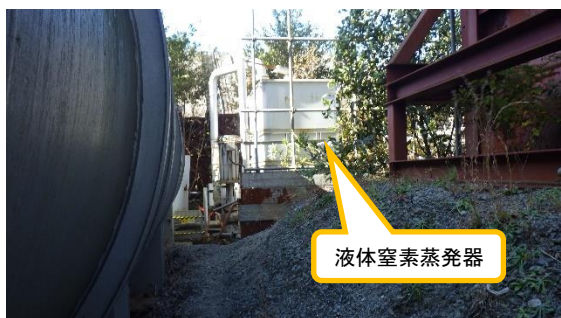
(写真1-3)

液体窒素蒸発器周囲の状況

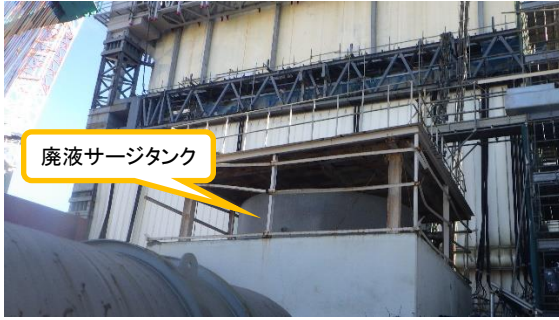
(写真 1 - 4)

廃液サージタンク周囲の状況

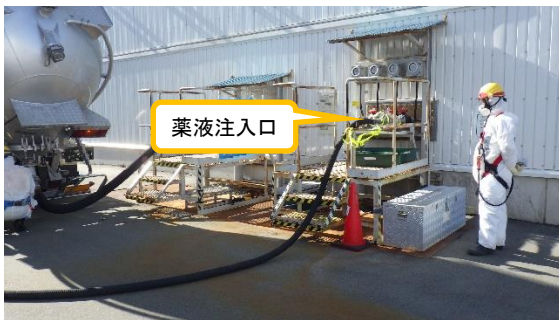
(写真 2 - 1)

10月24日、増設多核種除去設備の薬液注入口からタンクローリを用いて塩酸を受け入れる作業をしていた際に、10%塩酸約100Lが流出し、排水溝に流れ込む事象が発生した。再発防止対策を実施した上で作業が再開されていたことから、現場の状況を確認した。(前回確認:[10月25日](#)) (図1)

塩酸受け入れ作業の状況

- ・再発防止対策として、薬液注入口下に受けパンが設置されるとともに、薬液注入口に塩酸飛散防止用のビニール養生が取り付けられていた。(写真2)
- ・万が一、塩酸が漏れた場合に付近の排水溝に入らないようにゴムマットで排水溝が養生されていた。(写真3)

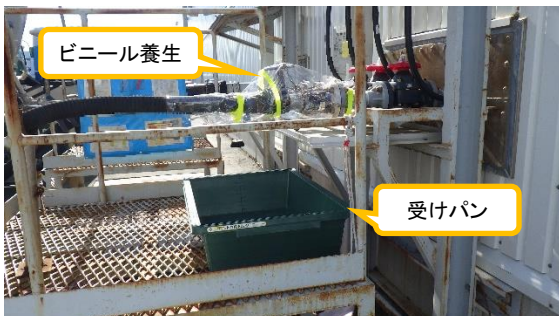
(写真 2 - 2)

薬液注入口の状況

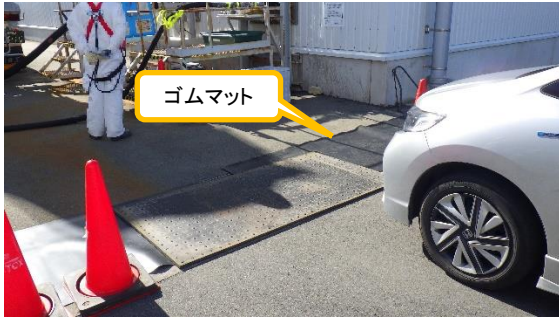
(写真3)  
排水溝の養生の状況
