福島第一原子力発電所現地確認報告書

令和元年12月18日（水）

- ・地下水バイパス一時貯留タンクエリア
- ・サブドレン一時貯水タンクエリア、サブドレン処理水バルブユニット、サブドレン処理水排水口
- ・1/2号機共用排気筒（1/2号機開閉所前から確認）

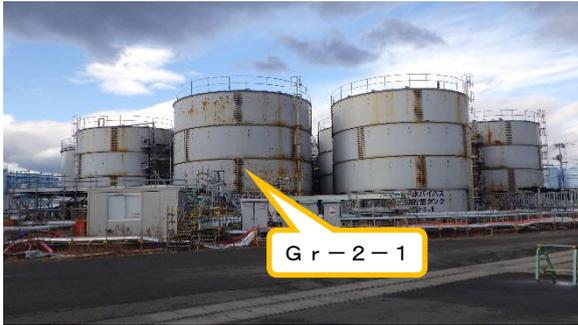
地下水バイパス一時貯留タンク（図1、写真1）からの排水操作に立ち会い、水質が運用目標に適合していることが確認された一時貯留タンクGr-2から、定められた手順により排水が行われていることを確認した。

(写真1)
地下水バイパス一時貯留タンクエリア外観（南東側から撮影）

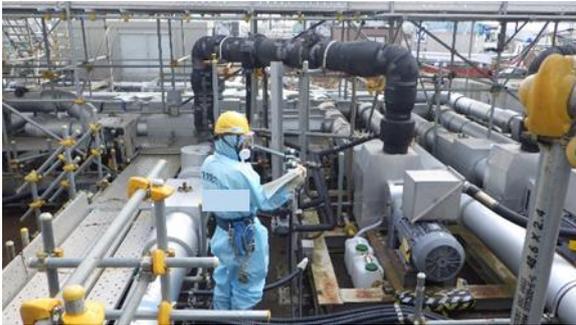
- ・排水を行わない一時貯留タンクGr-1及びGr-3の排水ラインの弁が閉じられていることを確認した後、排水対象の一時貯留タンクGr-2の弁の「開」操作が実施された。（写真2）
- ・排水開始後、配管経路等に漏えいなどの異常がないことを確認した。

(写真2-1)
排水前の排水ラインの確認状況

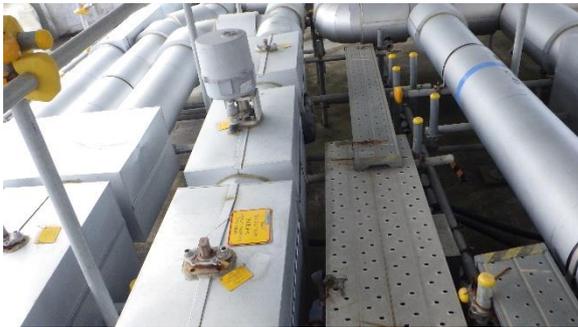
(写真2-2)
一時貯留タンクGr-2排水ライン弁の「全開」操作後の状況

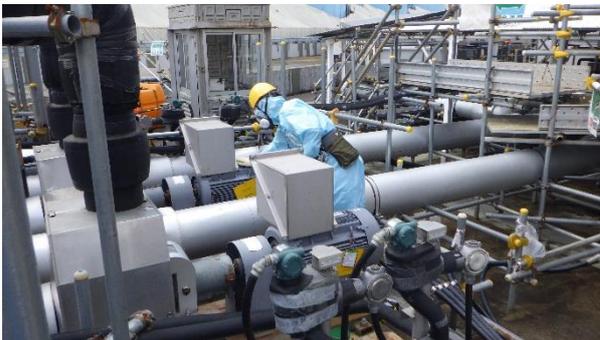
(写真3)
排水開始後の排水ライン確認の状況

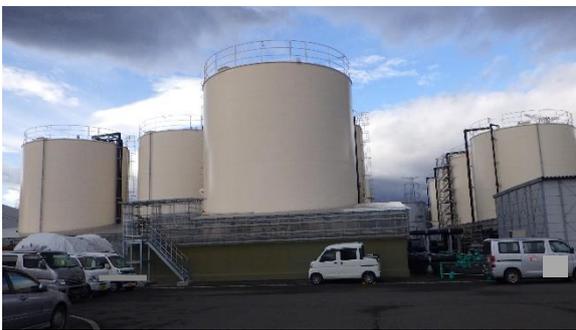
（写真4）

サブドレン一時貯水タンク（図1、写真4）の排水操作に立ち会い、水質が運用目標に適合していることが確認された一時貯水タンク（H）から、定められた手順により排水が行われていることを確認した。

サブドレン一時貯水タンクの外観
（東側から撮影）

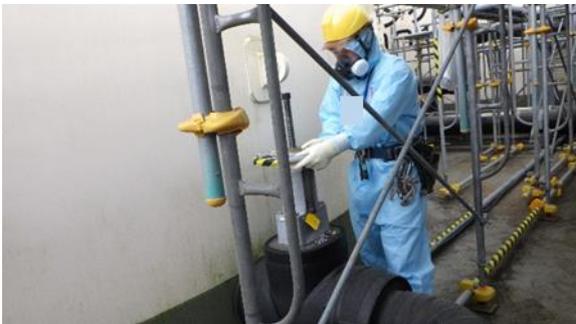
（写真5）

- ・他のサブドレン一時貯水タンクの排水弁が閉じられていることを確認した後、一時貯水タンク（H）の排水弁の「開」操作が実施された。

一時貯水タンク（H）排水弁の全開操作の状況

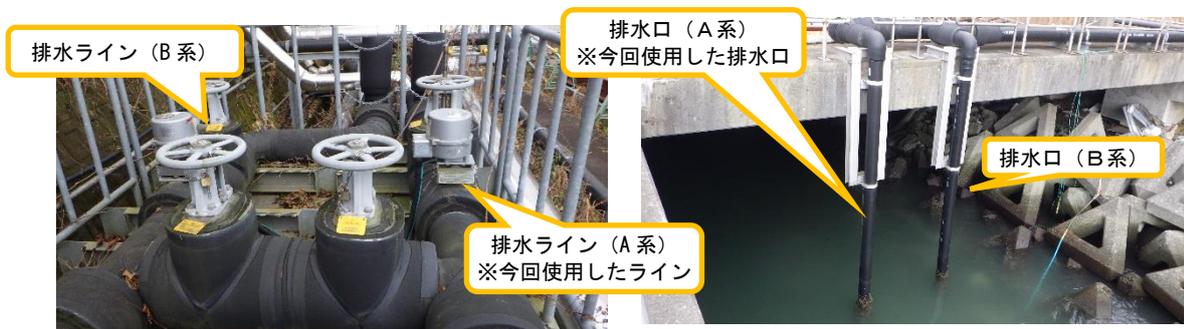
- ・排水開始後、配管経路等に漏えいなどの異常がないこと及びサブドレン処理水排水口の状況に特段の異常がないことを確認した。（写真6）

サブドレン処理水排水系統（バルブユニット）の状況

サブドレン処理水排水口の状況

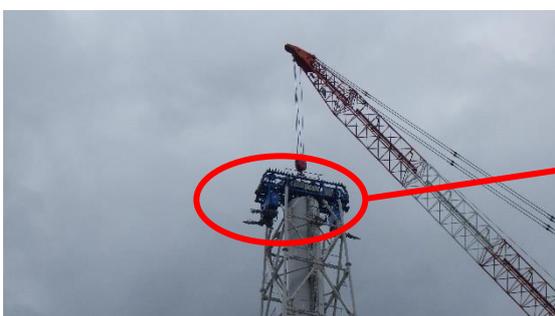
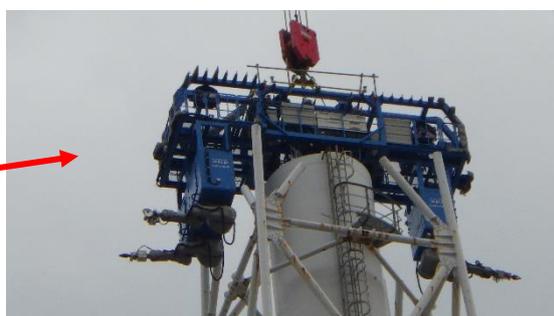
- ・現地確認時（11時35分頃）、排気筒頂部に解体装置（筒身解体装置）が設置されていた。（写真7）
- ・東京電力に確認したところ、昨日19時48分頃に筒身50%の切断が終了し、一旦解体装置を吊り下してメンテナンス等を行った後、本日（12月18日）3時08分頃から再度解体装置を吊り上げ、現在、残り50%の筒身切断作業を行っているとのことであった。
