福島第一原子力発電所現地確認報告書

令和2年1月10日（金）

台風19号の影響により崩落した法面等の復旧状況

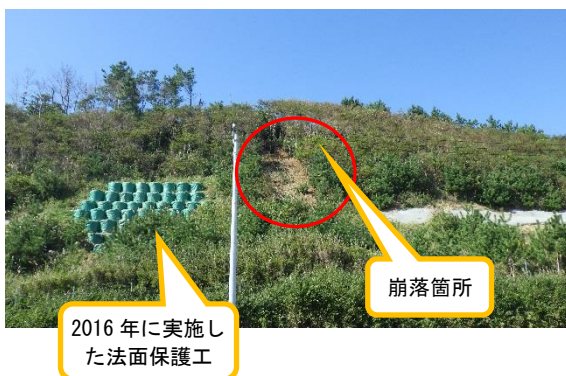
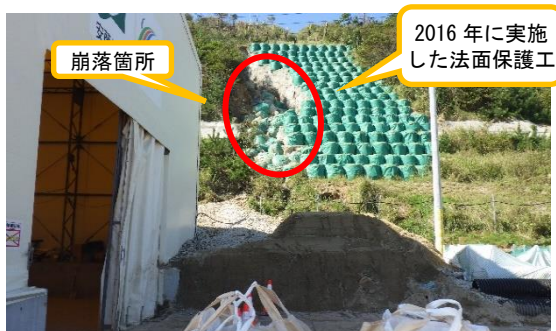
- ・前回（令和元年10月16日）、土木材料製造プラント西側の法面に数カ所の崩落箇所を確認した。その箇所を本日確認したところ、崩落箇所の工事は実施されておらず、応急措置として法尻に大型土嚢が1～2段積みで設置されていた。（写真1・2）
- ・大型土嚢には立入禁止の掲示がなされていた。（写真3）

(写真1-1) 崩落箇所の状況(東側から撮影)(令和元年10月16日撮影)

(写真2-1) 崩落箇所の状況(東側から撮影)(令和元年10月16日撮影)

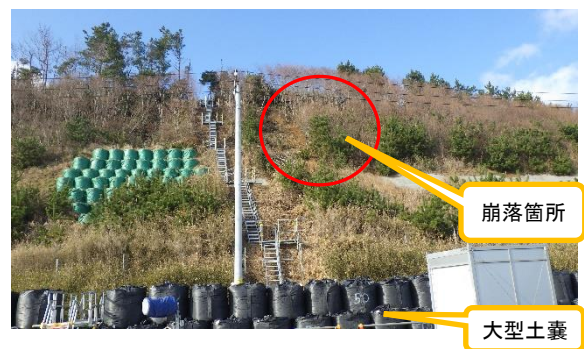
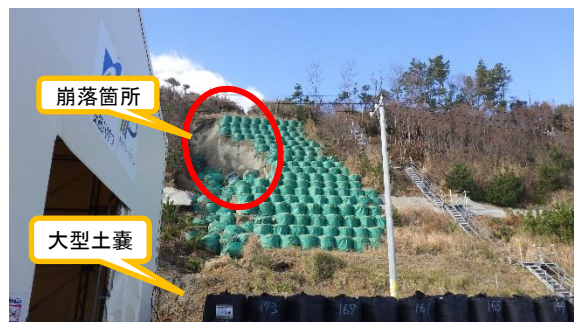
(写真1-2) 同左
(令和2年1月10日撮影)

(写真2-2) 同左
(令和2年1月10日撮影)

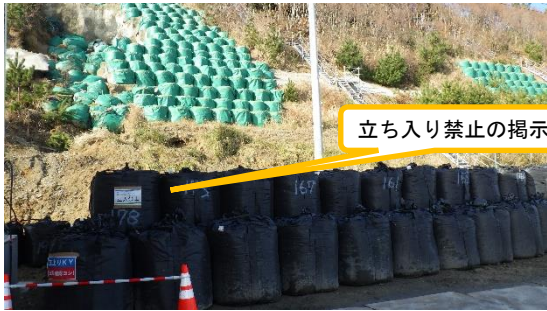
(写真3) 大型土嚢設置状況
(東側から令和2年1月10日撮影)

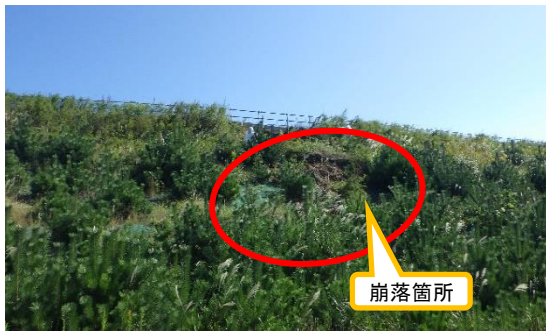
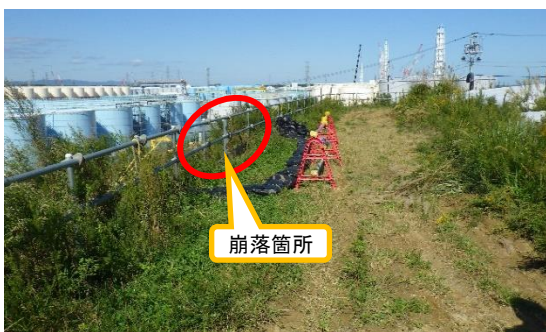
- ・前回（令和元年10月16日）、当該エリアの西側法面に1カ所の崩落箇所を確認した。その箇所を本日確認したところ、ブルーシートによる応急措置等が講じられるとともに区画により立入禁止の措置が講じられていた。（写真4・5）
- ・当該エリアへの進入路の洗掘による亀裂については、新たな対策は講じられていなかった。（写真6）

(写真4-1) 崩落箇所の状況(エリア
西側法面。法面下側から撮影。)
(令和元年10月16日撮影)

(写真5-1) 崩落箇所の状況(エリア
西側法面。法面上側から撮影。)
(令和元年10月16日撮影)

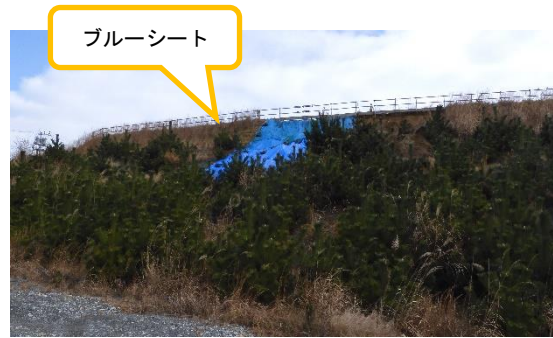
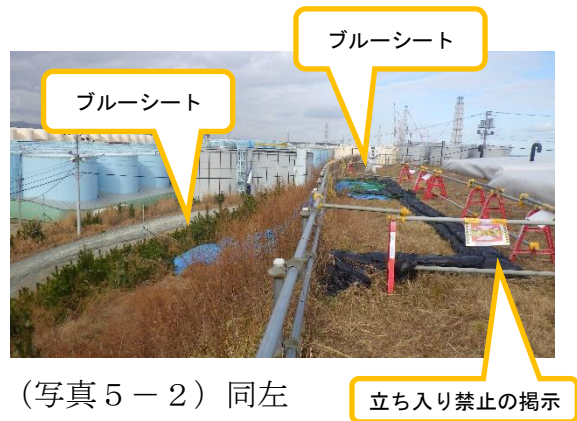
(写真4-2) 同左
(令和2年1月10日撮影)

(写真5-2) 同左
(令和2年1月10日撮影)

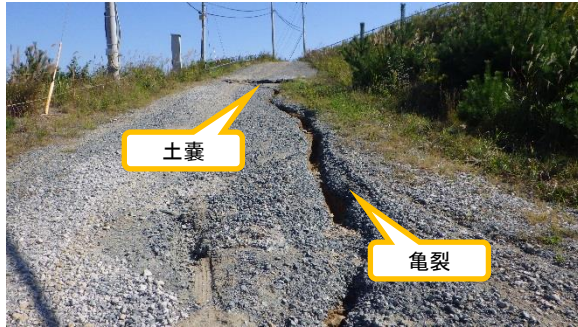
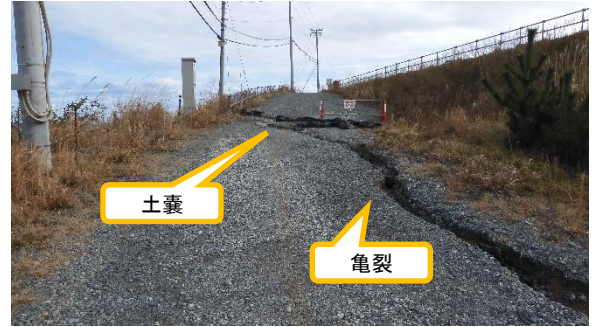
(写真6-1) 進入道路の亀裂の状況(進入道路北側を下側から撮影)
(令和元年10月16日撮影)

(写真6-2) 同左
(令和2年1月10日撮影)

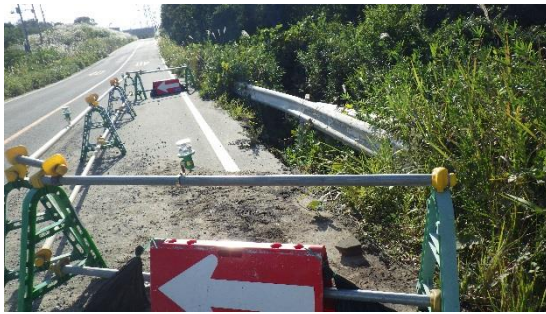
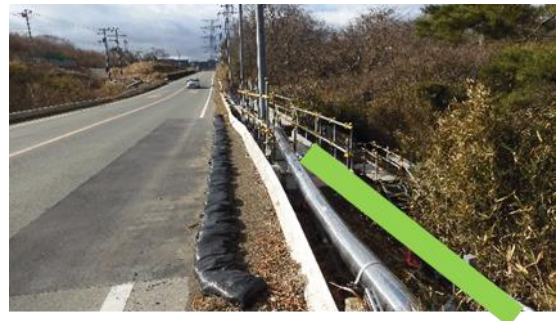
- ・前回（令和元年10月15日）、路肩の崩落のため片側通行の措置が講じられていたことを確認した。その箇所を本日確認したところ、崩落箇所が補修され、支障なく通行できるようになっていた。（写真7）

(写真7-1) 崩落箇所の状況(北東側から撮影) (令和元年10月15日撮影)

(写真7-2) 同左
(令和2年1月10日撮影)
