福島第一原子力発電所現地確認報告書

令和2年3月2日（月）

- (1) 6号機タービン建屋滞留水移送ラインの新設ポリエチレン管の供用後の状況
- (2) 1 / 2号機共用排気筒解体工事の状況

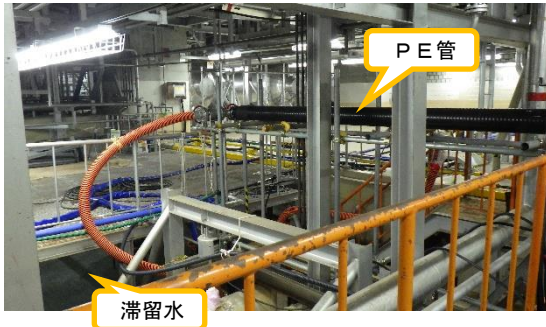
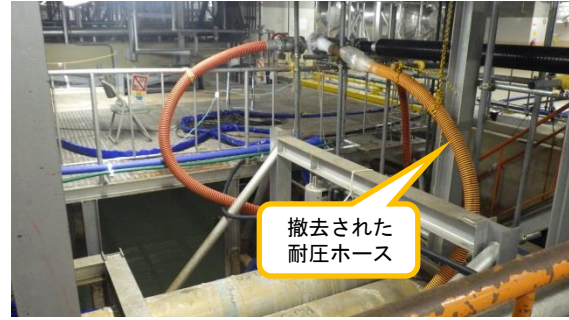
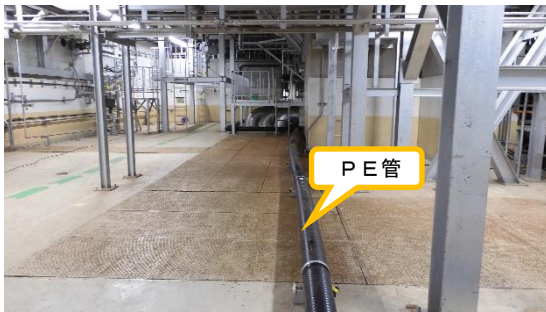
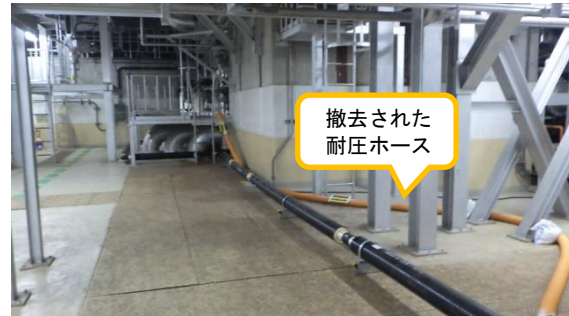
(写真 1 - 1)
 今回 (令和 2 年 3 月 2 日) 撮影

- ・ 前は耐圧ホースとPE管がほぼ並行して敷設されていたが、本日はPE管のみが敷設されており、耐圧ホースは撤去されていた。（写真1）
- ・ また、タービン建屋1階東側のPE管には前は閉止フランジが取り付けられていたが、本日は滞留水をFタンクエリアへ移送する既設配管に接続されており、PE管の供用が開始されていた。（写真2）
- ・ 目視確認した範囲では、PE管からの漏えいはなかった。

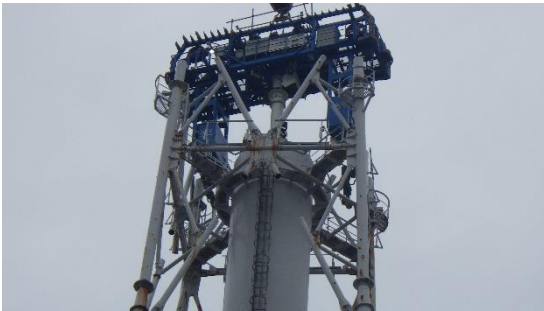
- ・現場確認時には排気筒頂部に解体装置が設置されており、南西側の手摺切断のための位置合わせが行われていた。(写真3)
- ・切断された13ブロック目は、上部をシート養生した状態で2号機原子炉建屋西側ヤードに仮置きされていた。(写真4)

(写真3)
排気筒頂部の状況
10時30分頃撮影
