福島第一原子力発電所現地確認報告書

サブドレン集水タンクNo. 7周辺

サブドレン集水タンクNo. 7 接続配管からの水の漏えい状況

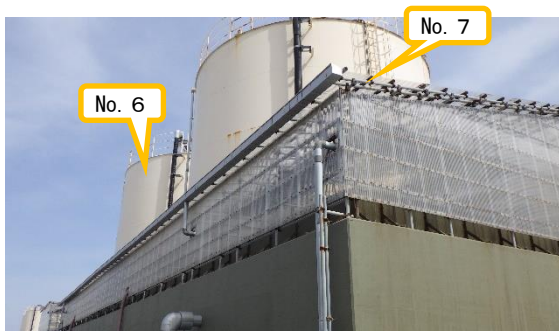
令和4年3月21日の午前7時22分頃、サブドレン集水タンクNo. 7に接続する配管から水の漏えいが発生し、タンク周囲を囲む仮堰内へ漏えいした水が流れ込んだ。拡大防止対策として、中継タンクと漏えい箇所の間の弁の「閉」操作を実施したところ、5秒に1滴程度まで漏えいが抑制された。その後、漏えい箇所周辺の養生が実施されていることから、その状況を確認した。（図1）（写真1）

(写真1)
サブドレン集水タンク外観
(南西側から撮影)

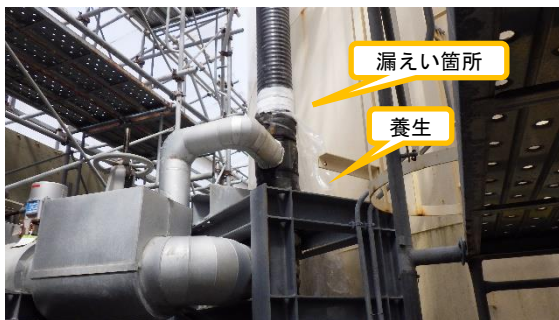
- ・漏えいが確認された配管はビニールで養生されていた。（写真2）
- ・現場確認時も5秒に1滴程度の漏えいが継続されていた。（写真3）
- ・閉操作された手動弁は確認時も引き続き「閉」となっていた。（写真4）
- ・東京電力では、堰内の水についてトリチウムを分析した結果、検出限界値（77Bq/L）未満であったことから、仮堰内の水は雨水であると判断しており、今後は漏えい箇所について確認等を実施していくとしている。

(写真2)
漏えいが確認された接続管の状況
(西側から撮影)

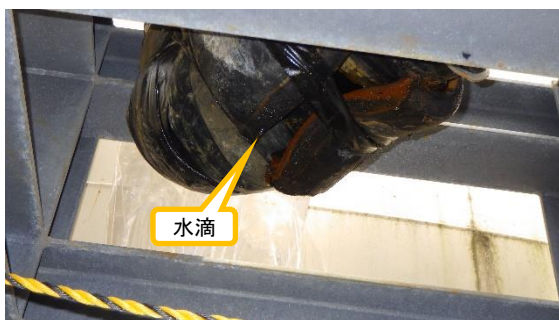
(写真3)
漏えいの状況
(写真2 配管下部)

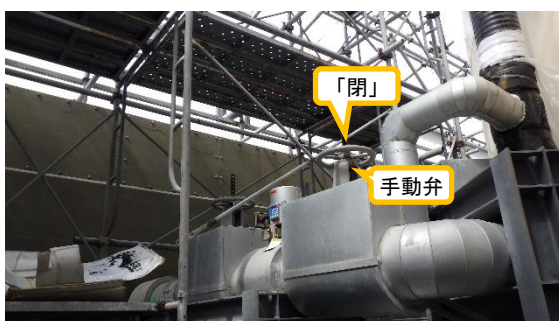
(写真4)
「閉」操作された弁の状況
