## 福島第一原子力発電所現地確認報告書

Eタンクエリア

Eタンクエリアの現況

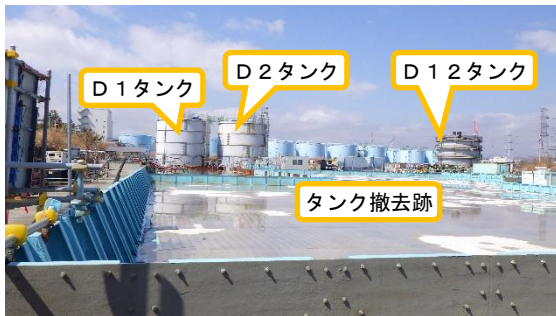
3月20日のタンクエリアパトロールにおいて、内堰の雨水の水位が3月19日の3cmから1cm程度に低下していることが確認されたEタンクエリアの状況を確認した。（図1）（写真1）（前回確認：[令和3年10月15日](#)）

- ・Eタンクエリアにおいては、フランジ型タンクの解体が進められており、全49基のうち46基の解体が完了していた。（写真1）
- ・残り3基のうち、1基（D12）はタンク内面の除染が行われているところであり、他の2基（D1、D2）は $\alpha$ 核種を含む残水の移送作業が進められているタンクであり、現地確認時はタンク等の点検作業が行われていた。（写真3）

(写真1)  
Eタンクエリア概観  
(東側から撮影)

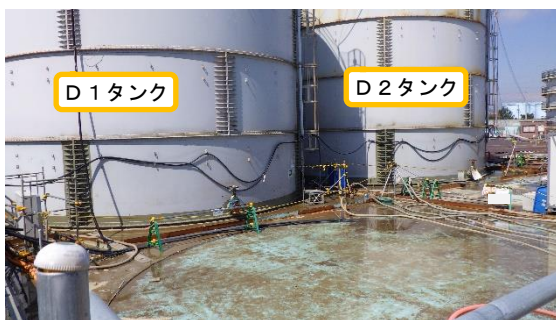
- ・3月20日に内堰の雨水の水位低下が確認された場所は、D1タンクの東側の内堰エリアであり、現地確認時には、エリア内の雨水を水中ポンプで隣接する内堰エリアに移送していた。（写真2）

(写真2-1)  
雨水の水位低下が確認された内堰エ  
リアの状況 (南東側から撮影)

東京電力によると、堰を補修するために移送を行っているとのことであった。

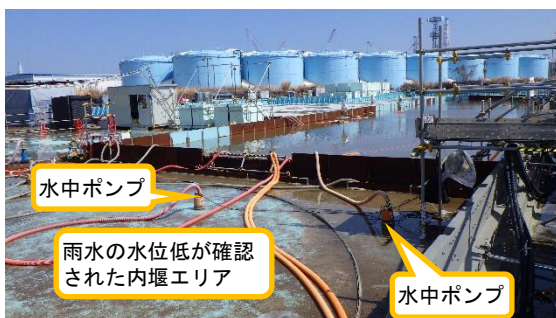
(写真2-2)  
雨水の水位低下が確認された内堰エ  
リアの雨水移送状況  
(南西側から撮影)

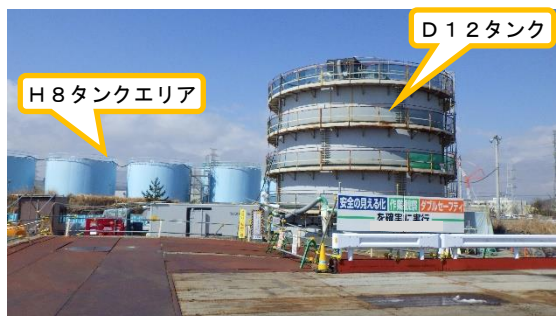
(写真3-1)  
D12タンクの概観  
(東側から撮影)

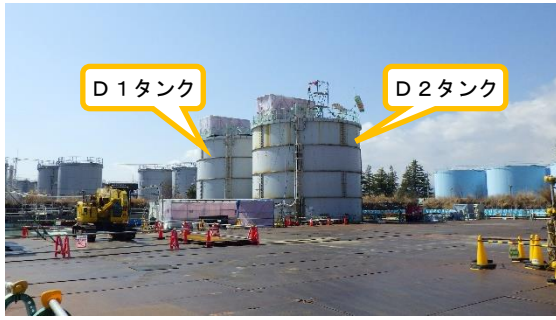
(写真3-2)

D1、D2タンクの概観

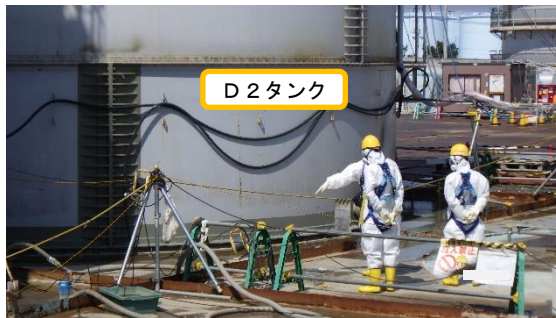
(写真3-3)

D2タンクの点検作業の状況
