## 福島第一原子力発電所現地確認報告書

令和4年4月13日（水）

福島第一原子力発電所の概観（福島県危機管理部長視察随行）

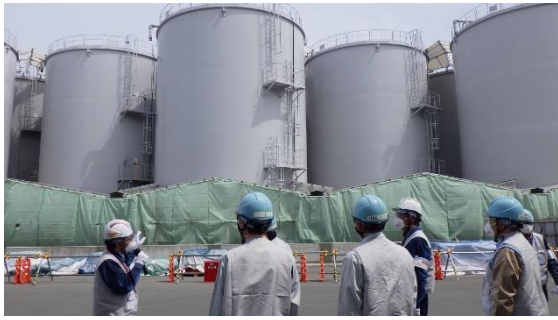
(写真2)  
K4タンクエリアの確認状況

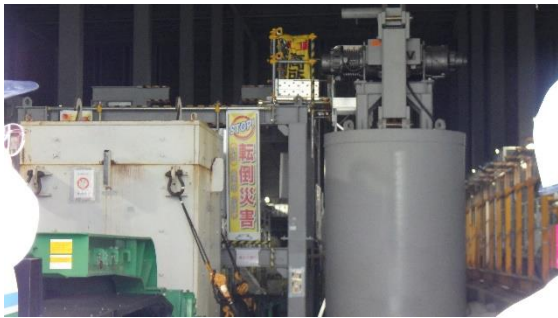
(写真3)  
HIC輸送用遮へい体の状況

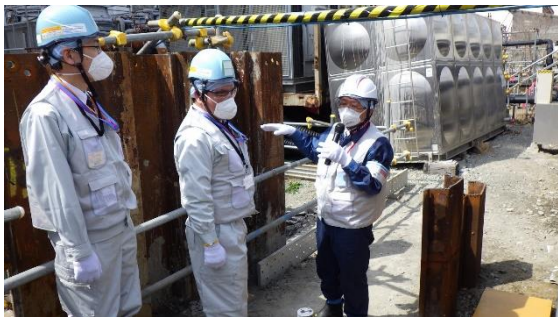
(写真4)  
鋼矢板と陸側遮水壁設備の確認状況

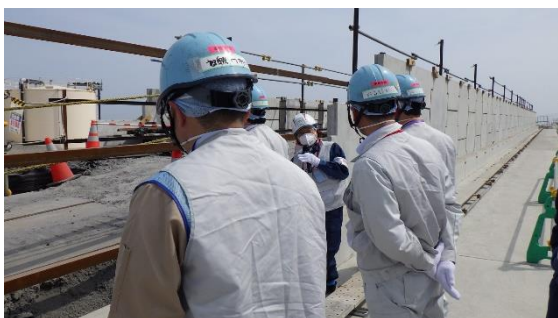
(写真5)  
日本海溝津波防潮堤の確認状況

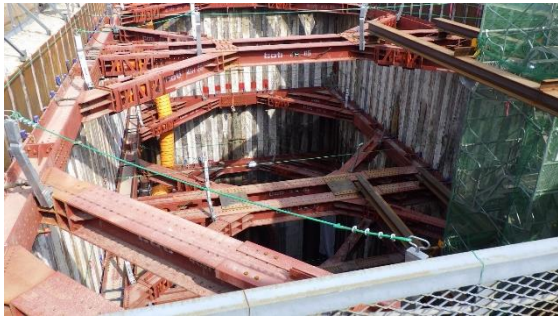
(写真6-1)  
立坑の建設状況
