## 福島第一原子力発電所現地確認報告書

令和4年4月18日（月）

1～4号機ディーゼル発電機排気管（1～4号機タービン建屋周辺）

1～4号機ディーゼル発電機排気管除却工事の状況

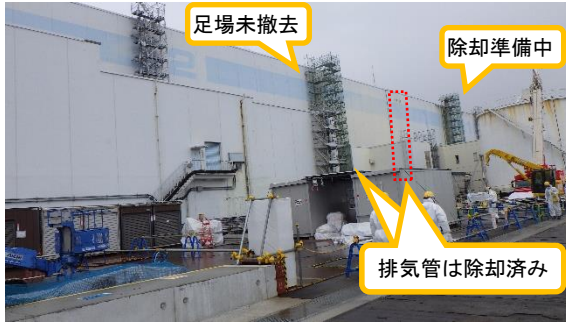
- ・ 1，2号機建屋周辺では、前回確認時は残り1基について排気管の周囲を囲むように足場が設置され、除却の準備が進められていたが、今回確認時は排気管の除却が完了しており、足場も撤去されていた。なお、南側の排気管除却のために設置された足場は引き続き残置されていた。（写真1）
- ・ 3，4号機建屋周辺では、前回確認時は残り1基について除却が進められており、排気管の上部が除却されていたが、今回確認時は排気管の除却が完了しており、足場も撤去されていた。（写真2）
- ・ 東京電力によれば、除却された排気管は土捨て場に設置された細断エリアにて細断され、細断された金属片はコンテナに収納後、表面線量率に応じて指定の場所に保管するとのことである。

(写真 1 - 1)  
1, 2号機建屋周辺の排気管の状況  
(令和4年2月10日撮影)

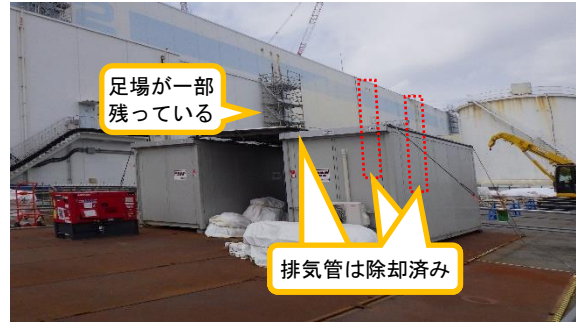
(写真 1 - 2)  
今回の状況  
(令和4年4月18日撮影)

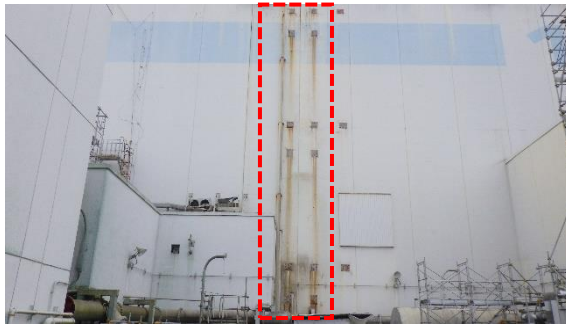
(写真 1 - 3)  
排気管の除却状況  
写真 1 - 2 の一番右側の排気管設置  
箇所を接写

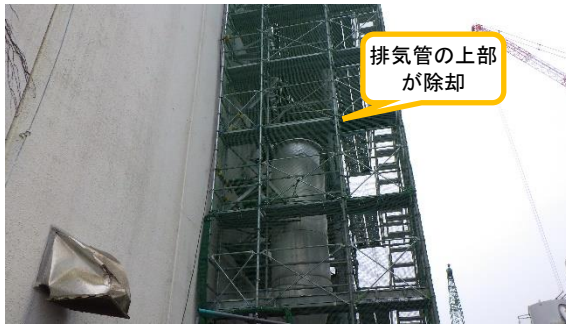
(写真 2 - 1)  
3, 4号機建屋周辺の排気管の状況  
(令和4年2月10日撮影)

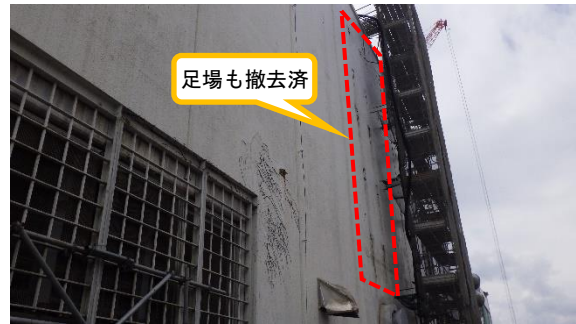
(写真 2 - 2)  
今回の状況  
(令和4年4月18日撮影)
