福島第一原子力発電所現地確認報告書

- 1 確認日
令和4年6月13日（月）
- 2 確認箇所
5／6号機北側（減容処理設備建屋建設現場及び大型廃棄物保管庫建設現場）
- 3 確認項目
 - （1）減容処理設備建屋建設工事の状況
 - （2）大型廃棄物保管庫建設工事の状況

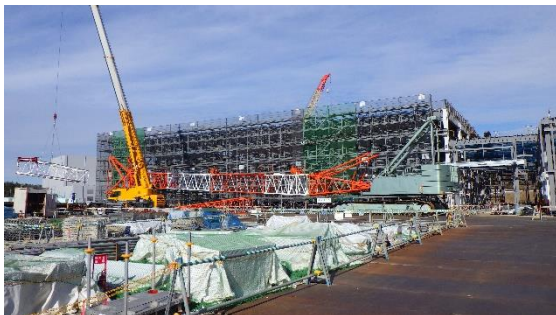
(写真1-1)
建屋の鉄骨組立の状況
(令和4年1月6日撮影)

- ・前回の現場確認（[令和4年1月6日](#)）で確認された、建屋基礎の配筋作業、高所作業車を使用したボルト本締め作業、建屋北東側での足場の組立作業及び屋根でのコンクリート打設のためのスラブ配筋の設置作業については、完了していた。（写真1）
- ・現場では建屋外壁の足場の撤去作業が行われていた。（写真2）

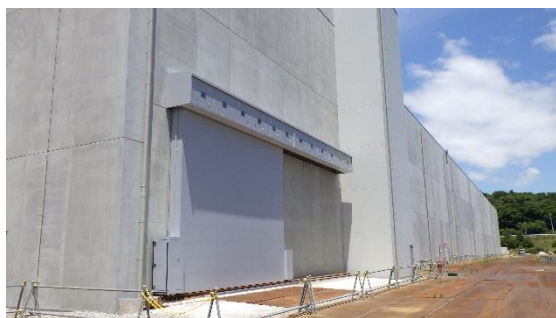
(写真3)
大型廃棄物保管庫の概観

- ・現場確認時には、大型廃棄物保管庫建屋の建設工事は実施していなかった。(写真3)
- ・前回確認時は建屋の側壁は、南側が完了していなかったが、今回確認時は、完了していた。(写真4)
- ・現場では、空調設備・電気品棟の東側の室外機の電路工事が行われていた。(写真5)
