福島第一原子力発電所現地確認報告書

- 1 確認日
令和4年6月15日（水）
- 2 確認箇所
D排水路新設工事現場（K4タンクエリア南側、大熊通り及び物揚場北側）
- 3 確認項目
D排水路新設工事の進捗状況

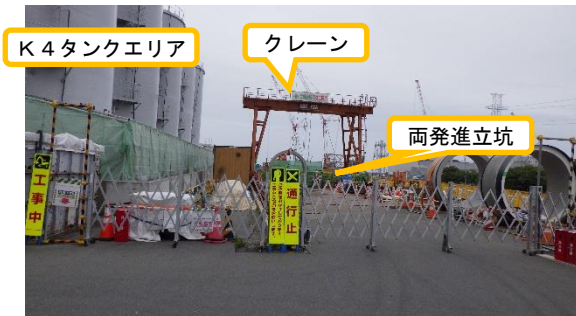
- ・ K4タンクエリア南側の両発進立坑に設置されていたジャッキは撤去されており、現地確認時には、上流側と下流側の接続部の推進管（大口徑（直径2,200mm）ヒューム管）をクレーンを使用して設置する作業が行われていた。（写真1）
- ・ 大熊通りの上流側到達立坑では作業は行われていなかったが、重機や資機材等が置かれていた。（写真2）
- ・ 物揚場北側の下流側到達立坑及び周辺も作業は行われていなかったが、関連設備の型枠工事が進められていた。（写真3）

(写真1-1)
両発進立坑地上部の概観
(西側から撮影)

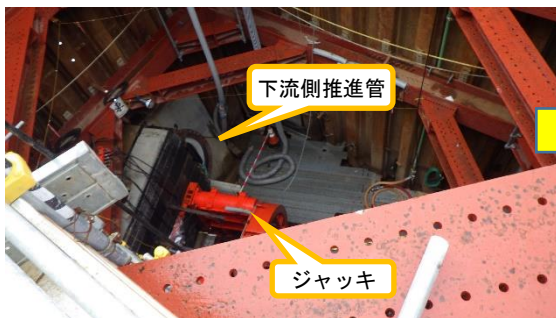
(写真1-2)
両発進立坑内部の下流側の状況①
(前回(5月9日)北西側から撮影)

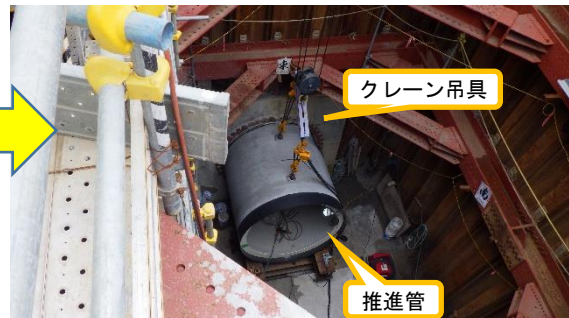
(写真1-3)
両発進立坑内部の下流側の状況②
(今回(6月15日)北西側から撮影)

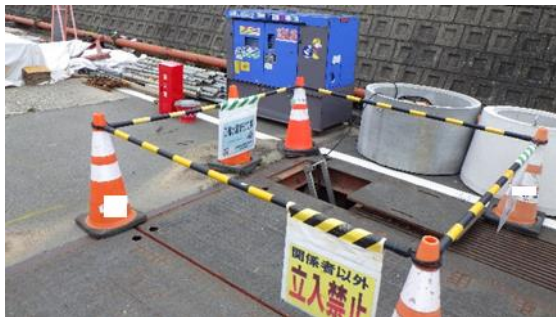
(写真2-1)
上流側到達立坑地上部の状況①
(南東側から撮影)

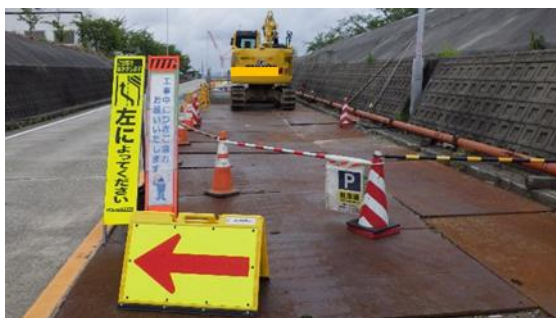
(写真2-2)
上流側到達立坑地上部の状況②
(東側から撮影)

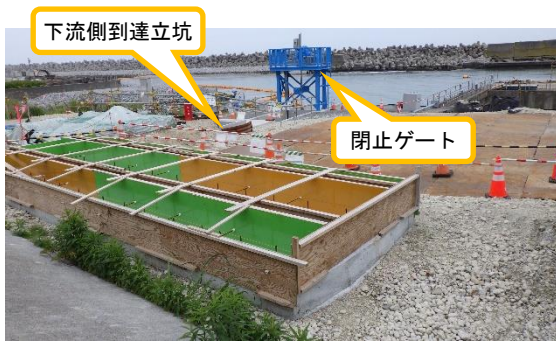
(写真3)
下流側到達立坑周辺の状況
(南西側から撮影)
