福島第一原子力発電所現地確認報告書

瓦礫類一時保管エリアW2

瓦礫類一時保管エリアW2西側における工事の状況

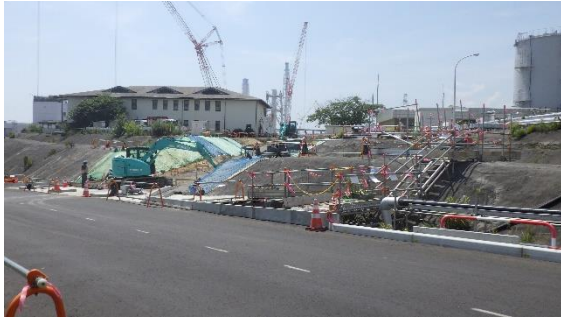
(写真1-1)
汐見坂から見た工事の状況（北西側より撮影）（前回撮影）

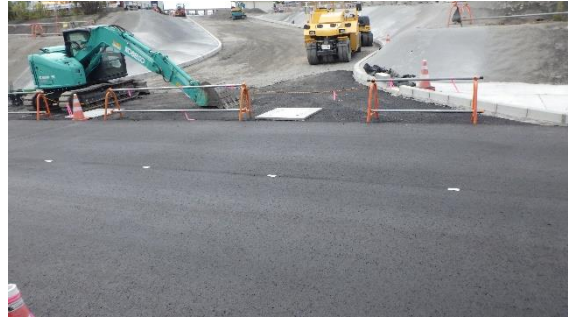
- ・現地確認時、工事は行われていなかった。
- ・一時保管エリアW2西側が掘削され、北側の道路（汐見坂）とバスロータリーを接続する新しい道路を構築する工事が行われているが、前回から進捗しており、道路の法面にはフェーシングが施されていた。また、道路の縁石が設置されていた（写真1）（写真2）（写真3）

(写真1-2)
汐見坂から見た工事の状況（北西側より撮影）（今回撮影）

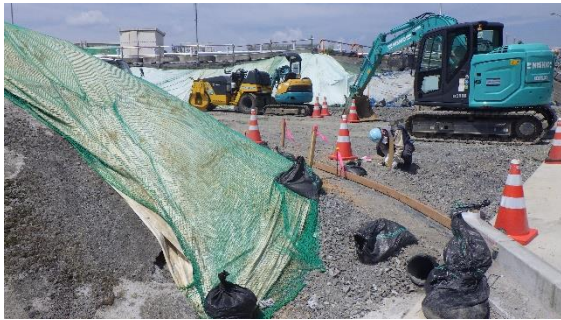
(写真2-1)
工事の状況（北東側より撮影）（前回撮影）

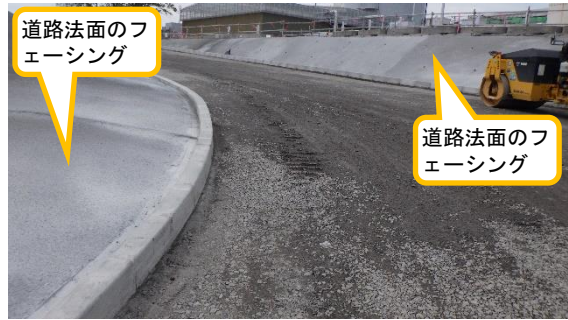
(写真2-2)
工事の状況（北東側より撮影）（今回撮影）

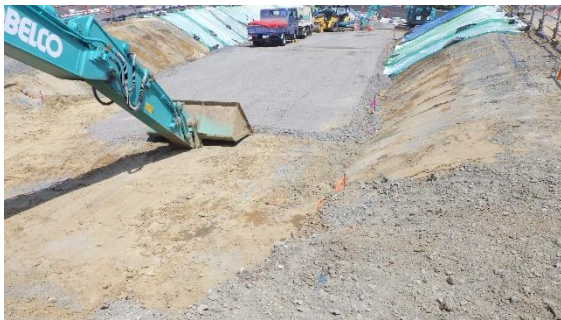
(写真3)
工事の状況（南側より撮影）（前回撮影）

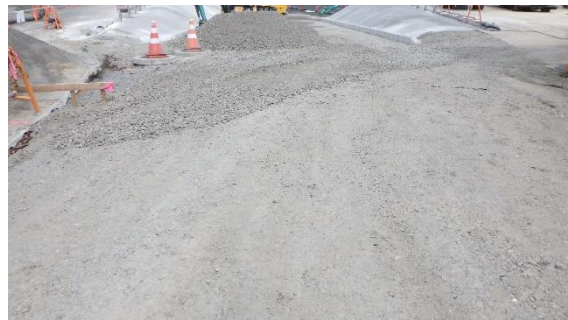
(写真3)
工事の状況（南側より撮影）（今回撮影）
