## 福島第一原子力発電所現地確認報告書

令和4年10月25日（火）

1～3号機タービン建屋内炉注水ポンプ（1～3号機タービン建屋）

タービン建屋内炉注水ポンプの現況

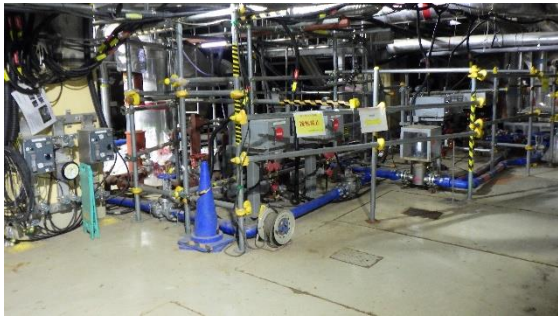
- ・1号機タービン建屋内炉注水ポンプは点検中であり、電動機が2台ともポンプから取外しされていた。（写真1）
- ・炉注水ポンプの配管周りには漏えい検出器が設置されていた。炉注水ポンプや配管周辺に水が漏えいした形跡は確認されなかった。（写真2）
- ・炉注水ポンプ及び周囲の状況を遠隔監視するためのWebカメラが設置されていた。（写真3）

(写真1-1)  
1号機タービン建屋内炉注水ポンプの概観

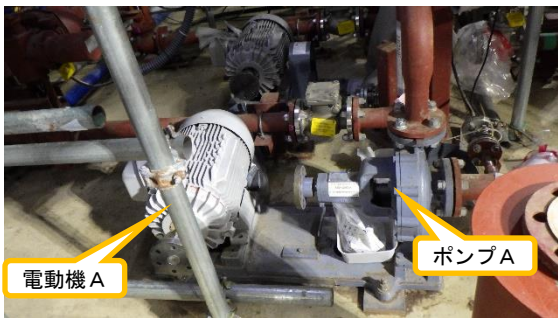
(写真1-2)  
ポンプから取外しされた電動機の状態（1号機タービン建屋内炉注水ポンプAの例）

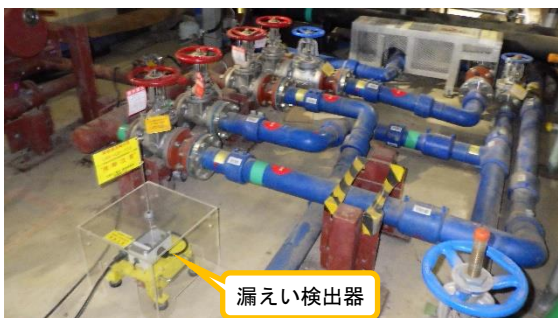
(写真2)  
炉注水ポンプ配管周辺の状況

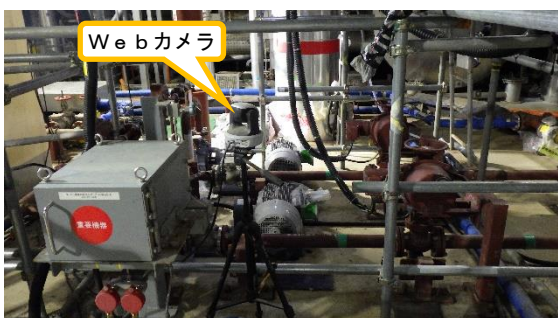
(写真3)  
Webカメラの設置状況

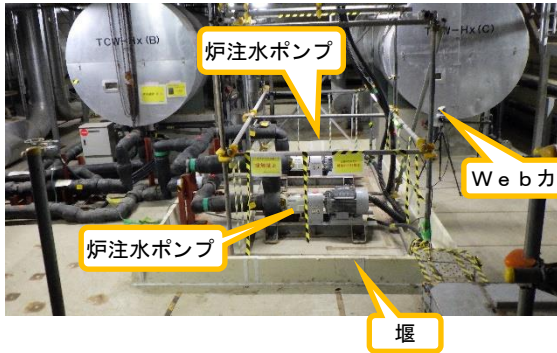
- ・2号機及び3号機のタービン建屋内炉注水ポンプや周辺設備は同じ構造であり、炉注水ポンプ周辺は樹脂製の堰に囲まれており、堰内には漏えい検出器が設置されていた。堰内及び配管周辺に水が漏えいした形跡は確認されなかった。（写真4）
- ・1号機のタービン建屋内炉注水ポンプと同様に、遠隔監視のためのWebカメラが設置されていた。（写真4）

(写真4-1)  
2号機タービン建屋内炉注水ポンプの状況

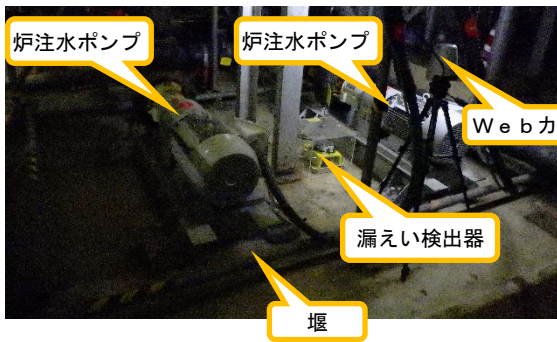
(写真4-2)  
3号機タービン建屋内炉注水ポンプの状況
