## 福島第一原子力発電所現地確認報告書

- 1 確認日  
令和4年10月7日（金）
- 2 確認箇所  
免震重要棟緊急時対策所
- 3 確認項目  
緊急時演習の実施状況

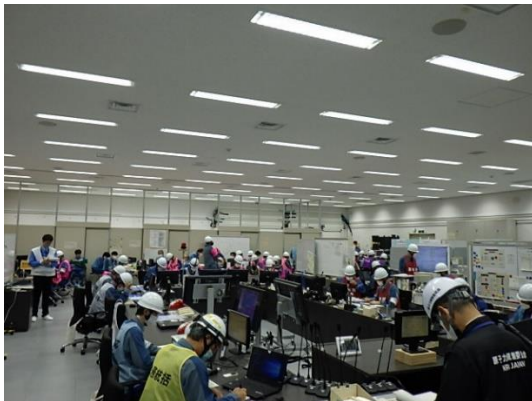
(写真1)  
原子力防災要員参集後の免震重要棟  
緊急時対策所の状況

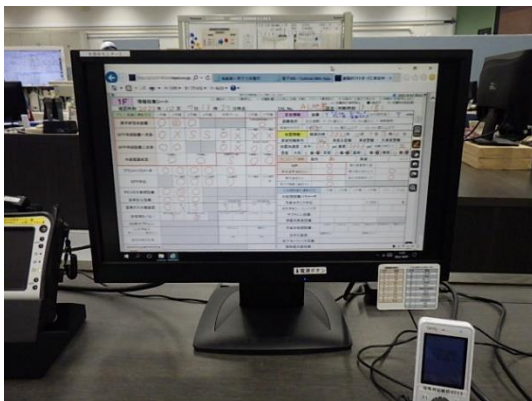
(写真2)  
重要情報を共有する電子ホワイトボ  
ードの状況

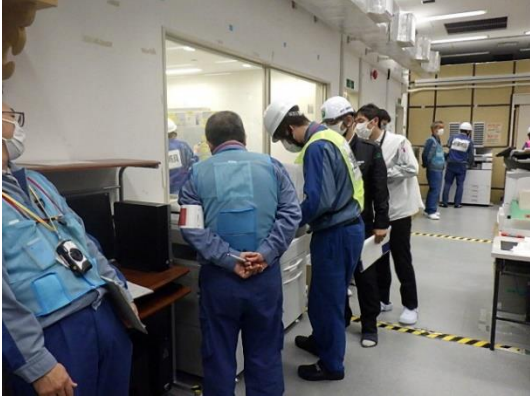
(写真3)  
通報訓練の状況
