福島第一原子力発電所現地確認報告書

瓦礫類一時保管エリアP（P1、P2）

瓦礫類一時保管エリアPの現況

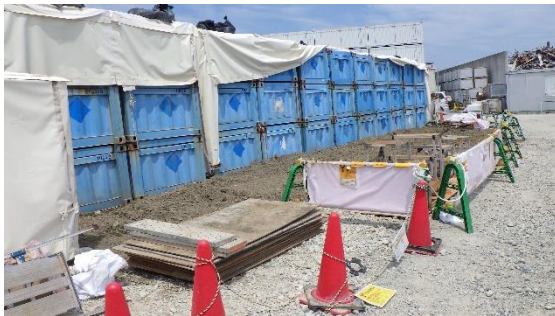
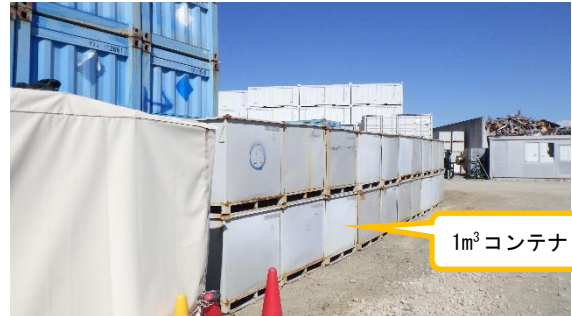
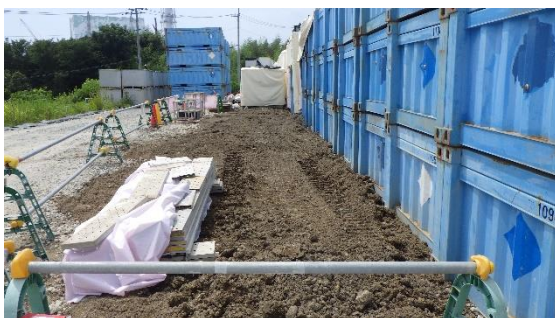
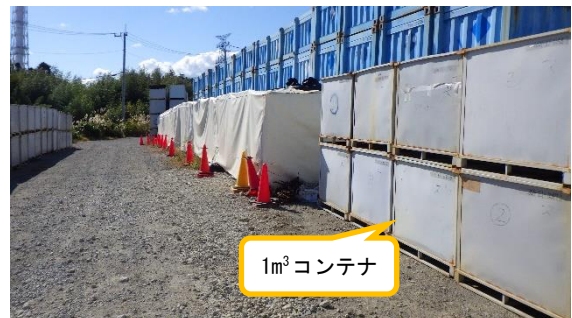
- ・前回の現地確認時においては、放射性物質を含む溜まり水が漏えいした収納容器（ノッチタンク）は撤去されており、当該箇所は整地のうえ1m³コンテナが保管されていた。（写真1）
- ・一時保管エリアP1東側通路にトラック、その北側に油圧ショベルが配置されていたが、作業は実施していなかった。（写真2）
- ・一時保管エリアP1東側通路に保管されていた瓦礫の量が、前回確認時と比較して減少していた。（写真3）
- ・一時保管エリアP1東側の瓦礫の移送先である第二土捨場には油圧ショベルが配置されていたが、作業は実施していなかった。（写真4）

(写真1-1)
ノッチタンクが設置されていた箇所の状況 (令和4年8月9日、南東側から撮影)

(写真1-2)
ノッチタンクが設置されていた箇所の状況 (令和4年10月31日、南東側から撮影)

(写真1-3)
ノッチタンクが設置されていた箇所の状況 (令和4年8月9日、北側から撮影)

(写真1-4)
ノッチタンクが設置されていた箇所の状況 (令和4年10月31日北側から撮影)

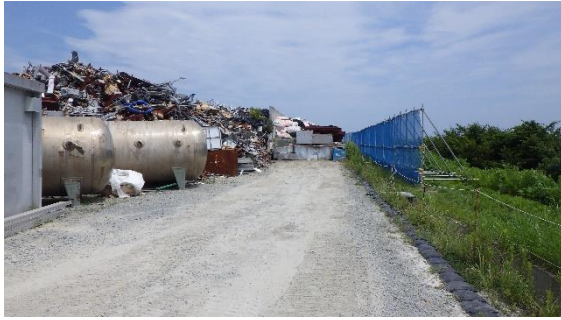
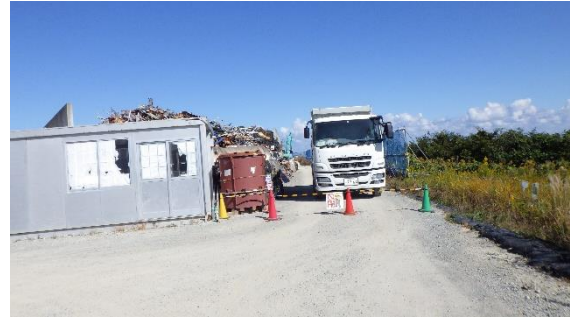
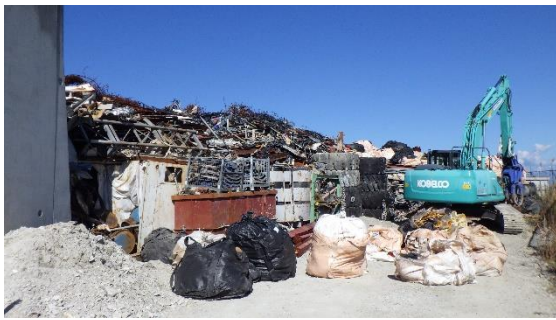
(写真 2-1)
一時保管エリア P 1 東側の状況 (令和 4 年 8 月 9 日、南側から撮影)

(写真 2-2)
一時保管エリア P 1 東側の状況 (令和 4 年 1 0 月 3 1 日、南側から撮影)

(写真 2-3)
一時保管エリア P 1 東側の状況 (令和 4 年 1 0 月 3 1 日、写真 2-2 のトラックの北側において南側に向かって撮影)

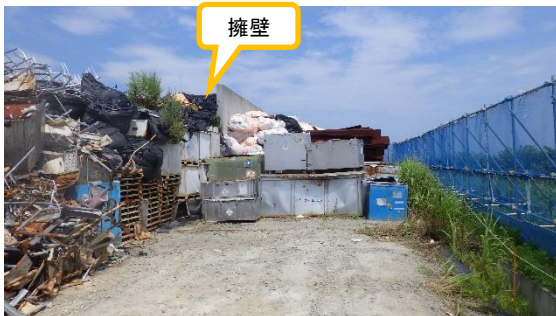
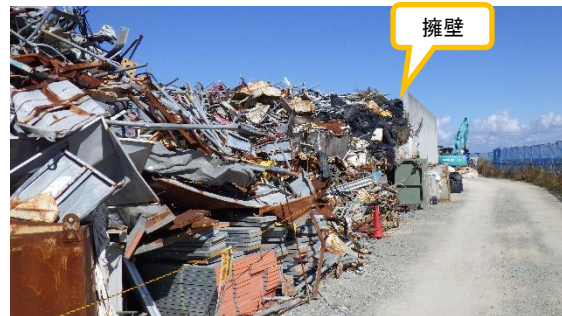
(写真 3-1)
一時保管エリア P 1 東側の状況 (令和 4 年 8 月 9 日、南側から撮影)

(写真 3-2)
一時保管エリア P 1 東側の状況 (令和 4 年 1 0 月 3 1 日、南側から撮影)

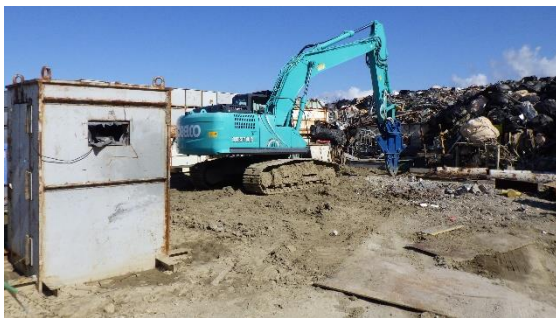
(写真 4)
一時保管エリア P 1 東側の瓦礫の移送先である第二土捨場の状況
