## 福島第一原子力発電所現地確認報告書

令和5年1月6日（金）

追設瓦礫類一時保管エリアの現在の土地の状況

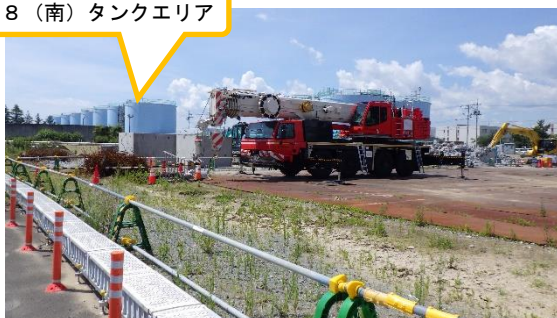
(写真1-1)  
H9 (西) タンクエリア北東側の状況① (北東側から令和4年8月1日撮影)

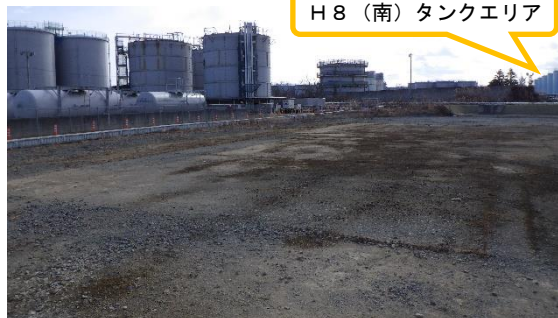
- ・前回、エリアの北東側（H9タンクエリア解体跡地）に敷かれていた敷鉄板は撤去されていた。また、重機や車両の駐車場として利用されていたが、それも撤去されていた。（写真1）
- ・前回、エリアの南東側は、単管バリケードで区画されたコンクリート構造物の破砕作業ヤードになっており、付近には発電機、消火器及び散水用機材が置かれていたが、全て撤去されていた。
- ・現地確認時、エリア内での瓦礫類の一時保管等土地利用はなかった。（写真2）

(写真1-2)  
H9 (西) タンクエリア北東側の状況② (北側から南東側に向かって撮影)

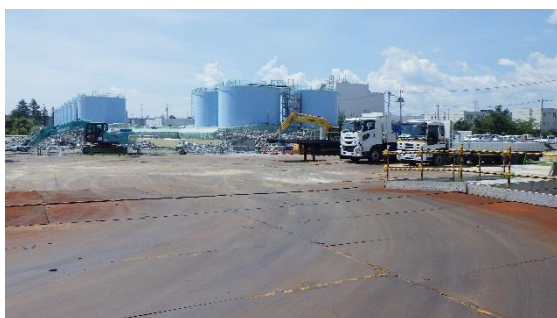
(写真1-3)

H 9 (西) タンクエリア北東側の状況③ (北側から令和 4 年 8 月 1 日撮影)

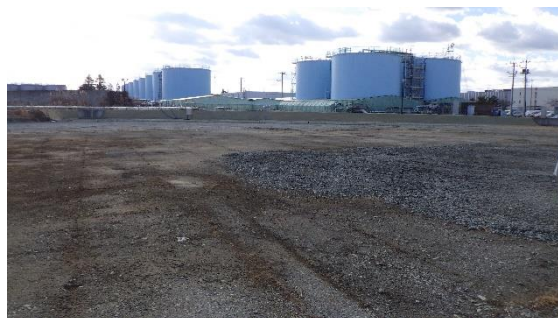
(写真1-4)

H 9 (西) タンクエリア北東側の状況④ (北側から撮影)

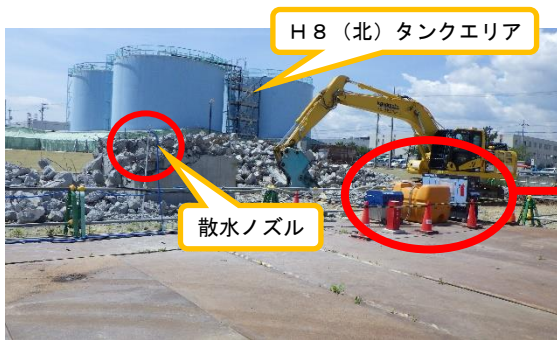
(写真 2 - 1)  
H 9 (西) タンクエリアコンクリート構造物破砕作業ヤードの状況① (北東側から令和 4 年 8 月 1 日撮影)

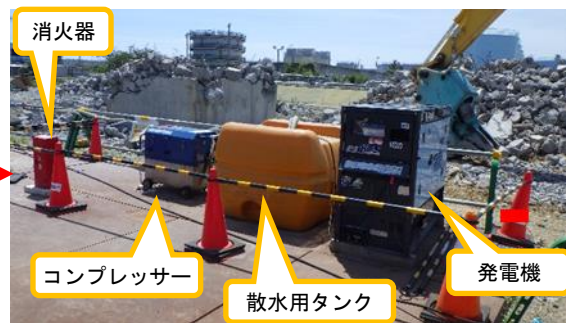
(写真 2 - 2)  
H 9 (西) タンクエリアコンクリート構造物破砕作業ヤードの状況② (令和 4 年 8 月 1 日撮影)

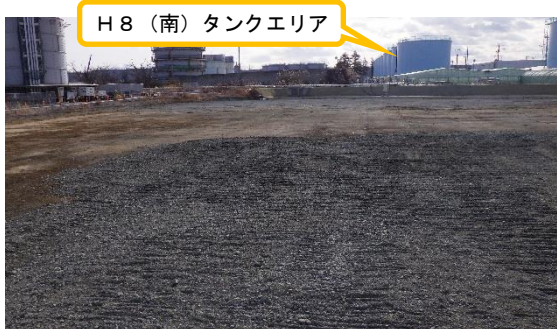
(写真 2 - 3)  
H 9 (西) タンクエリアコンクリート構造物破砕作業ヤード跡地の状況

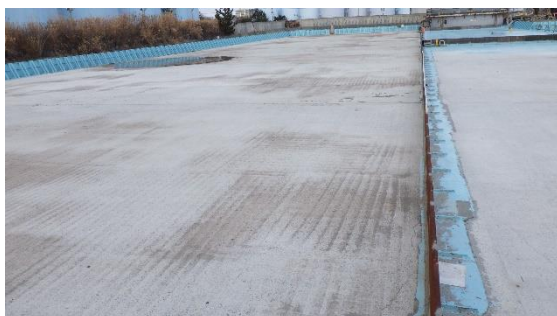
- ・EE1に該当する箇所は全てフランジ型タンクが撤去されており、整地されていた。また、現地確認時、EE1に該当する箇所での瓦礫類の一時保管等土地利用はなかった。（写真3）

(写真 3)  
E タンクエリア (追設一時保管エリア EE 1 設置予定) の状況

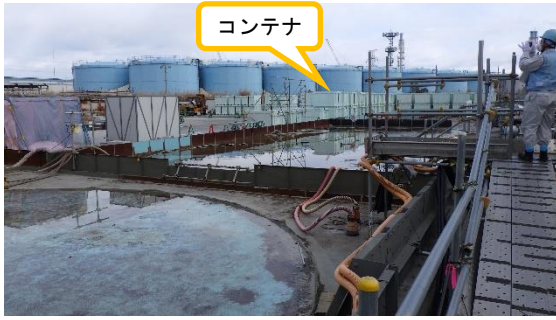
- ・ E E 2 に該当する箇所は全てフランジ型タンクが撤去されており、現地確認時、クレーンを使用してコンテナの搬入作業が行われていた。また、コンテナは二段積みで保管されていた。（写真4）

(写真4-1)  
Eタンクエリア（追設一時保管エリアE E 2設置予定）の状況①

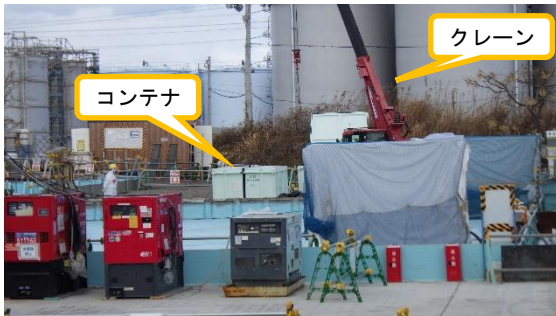
(写真4-2)  
Eタンクエリア（追設一時保管エリアE E 2設置予定）の状況②

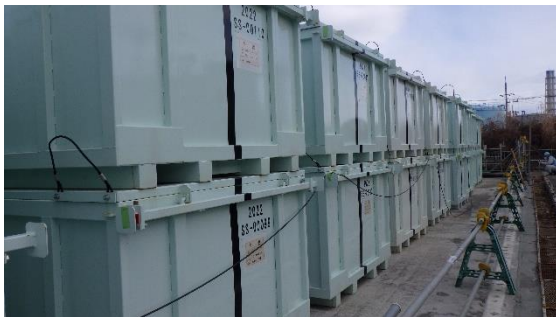
(写真4-3)  
Eタンクエリア（追設一時保管エリアE E 2設置予定）の状況③
