福島第一原子力発電所現地確認報告書

J8タンクエリア、H6（Ⅱ）タンクエリア

令和4年3月16日福島県沖地震によるタンクエリア損傷への対応

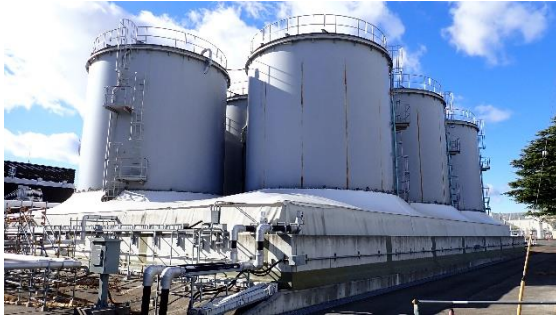
(写真1-1)
J8タンクエリアの外観

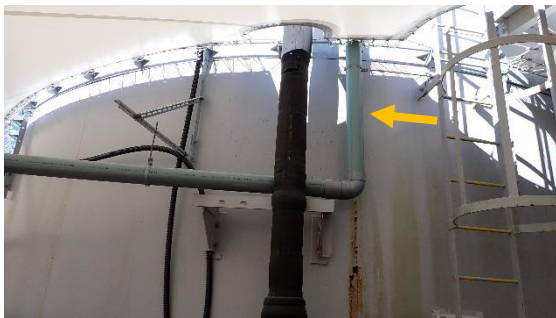
令和4年3月16日に発生した福島県沖地震では、タンクエリアでも複数の損傷が確認されており、J8タンクエリアでは雨樋配管の破損、H6（Ⅱ）タンクエリアでは雨樋カバー支柱の転倒が確認されている。

(写真1-2)
J8タンクエリアにおける修復済みの
雨樋配管の状況 (黄矢印)

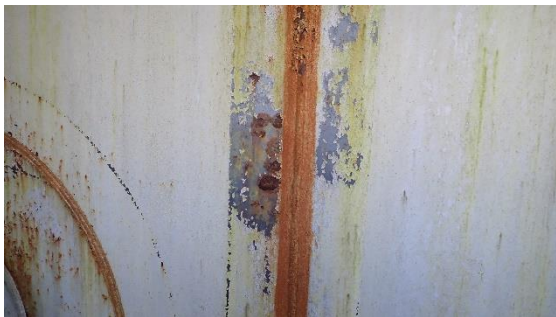
- ・ J8タンクエリアの雨樋配管の修復箇所を確認した。（写真1-2）
- ・ J8タンクエリアでは、その他、床面被覆のはがれや、溶接タンク表面に錆の発生が認められたが、他に問題となるような点は見られなかった。（写真1-3）（写真1-4）
- ・ H6（Ⅱ）タンクエリアにおいて修復された雨水カバー支柱を確認した。（写真2） 他に問題となるような点は見られなかった。

(写真1-3)
J8タンクエリア タンク表面の発
錆の状況

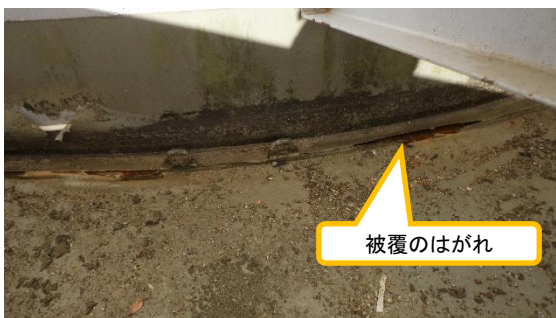
(写真1-4)
J8タンクエリア タンク底部にお
ける被覆のはがれ

被覆のはがれ

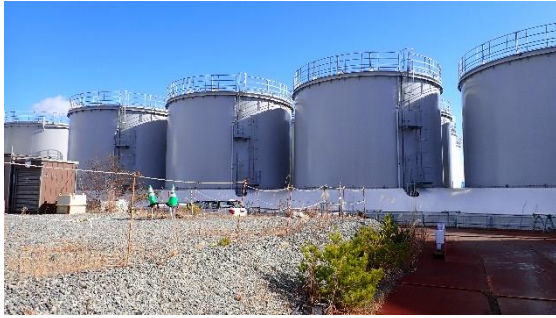
(写真2-1)
H6 (II) タンクエリア外観

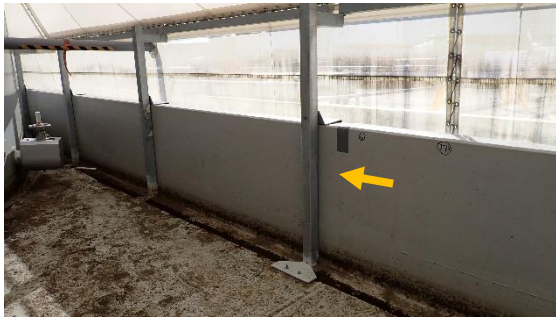
(写真2-2)
H6 (II) タンクエリアにおける修復済みの雨水カバー支柱の状況 (黄矢印)
