福島第一原子力発電所現地確認報告書

- 1 確認日
令和5年1月31日（火）
- 2 確認箇所
共用プール建屋周辺
- 3 確認項目
共用プール建屋雨水排水改修工事の状況

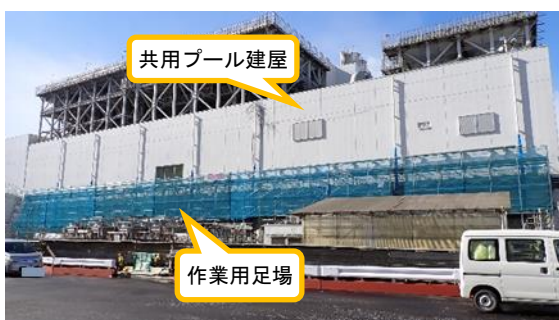
(写真1)
共用プール建屋の概観
(北東側から撮影)

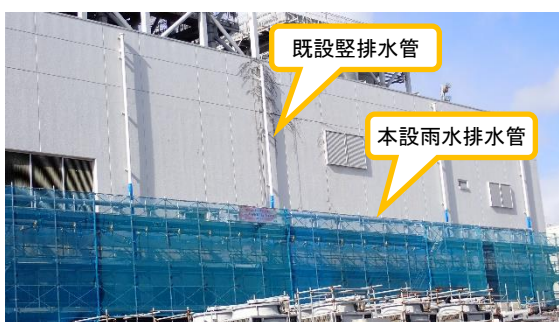
- ・共用プール建屋の東壁面及び南壁面において、本設の雨水排水管を設置する工事が進められていた。（写真2）
- ・既設の縦排水管は、本設雨水排水管の上部付近で切断されて、青色の樹脂製ホースで仮設導水管に接続されていた。（写真3）

(写真2-1)
共用プール建屋東壁の本設雨水排水
管の設置状況 (南東側から撮影)

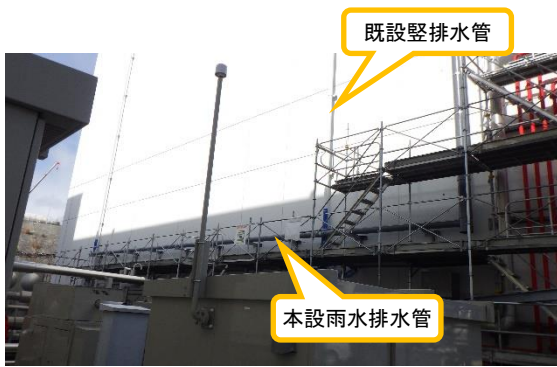
(写真 2 - 2)
 共用プール建屋南壁の本設雨水排水
 管の設置状況 (南東側から撮影)

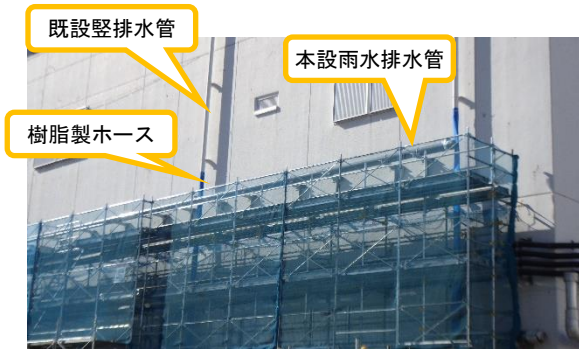
(写真 3 - 1)
 既設縦排水管の状況①
 (北東側から撮影)

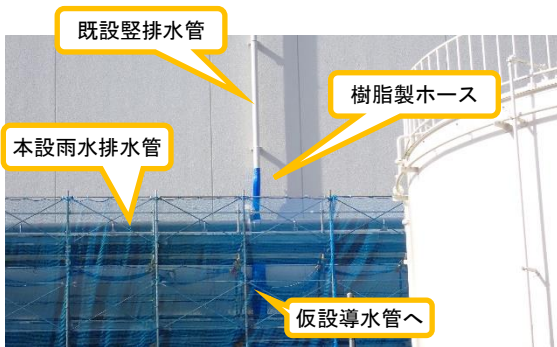
(写真 3 - 2)
 既設縦排水管の状況②
 (東側から撮影)
