福島第二原子力発電所現地確認報告書

令和5年2月24日（金）

廃棄物処理建屋の不適合に係る原因調査・対策の状況

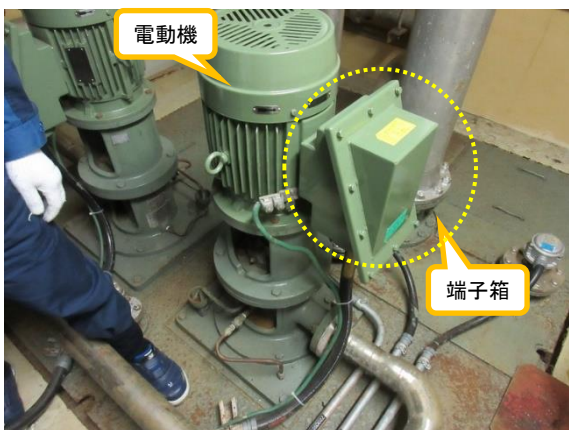
(写真2)
サンプルポンプ (A) 電動機の状態

9月20日に1・2号機廃棄物処理建屋の動力電源盤において過負荷トリップにより自動停止した高電導度廃液系サンプポンプ（A）の状況を確認した。（写真2）

- ・ 東京電力が行ったポンプの電動機調査によれば、端子箱内のケーブルにスパーク痕があり、端子部に断線が確認された。当該ポンプが設置されている部屋は東日本大震災による津波で浸水しており、その際、電源ケーブルについては外観及び絶縁抵抗に異常がなかったことから、以降も使用されていた。
- ・ 東京電力では、端末内部に浸入した海水の塩分によりケーブルの芯線が徐々に腐食し、機器の運転振動により断線に至ったと推定している。当該ポンプは現在使用を停止しており、今後電源ケーブルの引き替えを実施するとしている。
- ・ 現場確認時、目視で確認した限りで、電動機等の外観に異常は見られず、また、上記のとおりポンプは停止していた。

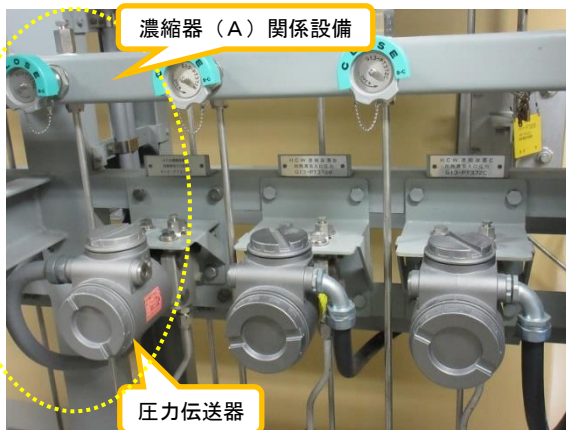
(写真3)
高電導度廃液系の濃縮器（A）の状況

9月13日に発見された3・4号機廃棄物処理建屋高電導度廃液系の濃縮器（A）の加熱蒸気流量がハンチング^{※2}していた事象について確認した。（写真3）

- ・ハンチング事象については、東京電力の調査によれば、圧力電送器が実際の圧力よりも低い値を指示し、設計圧力を下回ったため、系統内の圧力が上昇し、安全弁が定期的に吹き出し、圧力を逃がしていたことが確認された。
- ・東京電力では、圧力伝送器の校正を実施し、その後の動作確認で異常は見られなかったとしている。
- ・現場確認時、目視で確認した限りで、圧力伝送器等の外観に異常は見られなかった。

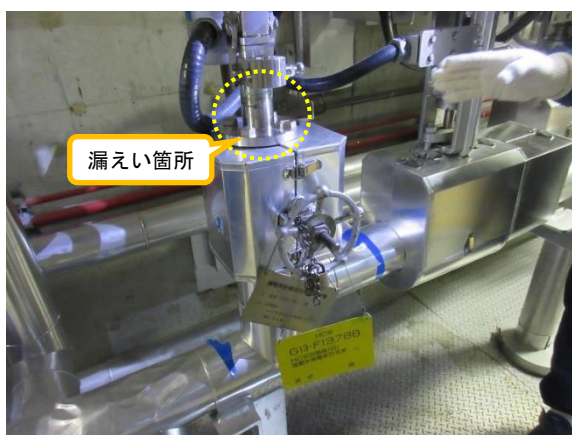
(写真4)
高電導度廃液系の加熱器（B）凝縮
水導電率計の状況

11月21日に発見された同系の加熱器（B）の凝縮水漏えい事象の計2件について確認した。

- ・凝縮水漏えい事象については、東京電力の調査によれば、凝縮水電導率計の取り付け部（グラウンド部）に緩みが生じており、隙間から漏えいしていたことが確認された。
- ・東京電力では、震災後、点検による全停期間が増え、加熱（使用時）と冷却（停止時）による熱膨張と収縮が続いた結果、グラウンド部に緩みが生じたとしており、対策としてグラウンド部の増し締めを実施したとしている。
- ・現場確認時、目視で確認した限りで、凝縮水漏えい等の異常はなく、漏えい時に設置した受けパンも撤去されていた。
