福島第一原子力発電所現地確認報告書

- 1 確認日
令和5年3月16日（木）
- 2 確認箇所
2号機原子炉建屋南側ヤード
- 3 確認項目
2号機燃料取り出し用構台設置工事の進捗状況
- 4 確認結果の概要

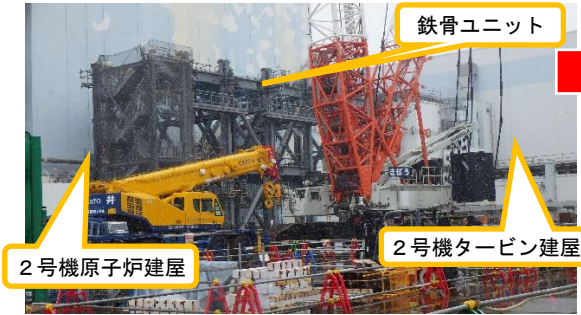
(写真1-1)
2号機原子炉建屋南側ヤードの概観
(前回(2月10日)南西側から撮影)

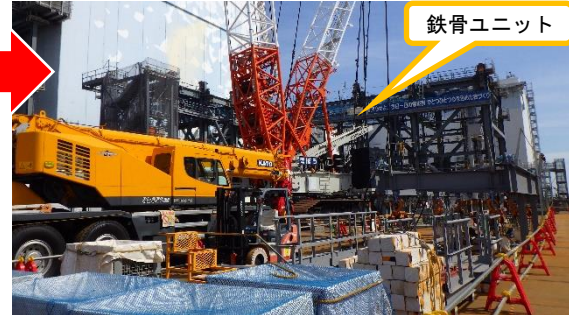
- ・前回（令和5年2月10日）と比較し、2号機燃料取り出し用構台の鉄骨ユニットの設置基数が増加していた。なお、構台部の鉄骨ユニットは27ユニット設置される予定であるが、その内6ユニットの建方が完了していた。（写真1）
- ・高所作業車で鉄骨ユニットの建方作業を行っていた。（写真2）

(写真1-2)
2号機原子炉建屋南側ヤードの概観
(今回(3月16日)南西側から撮影)

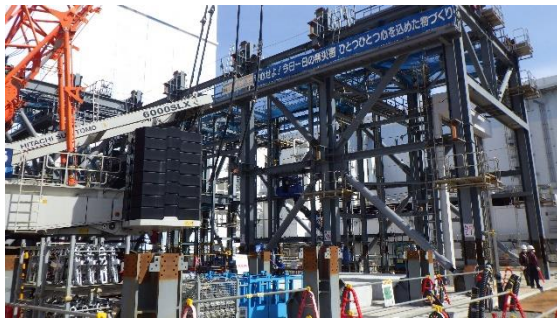
(写真1-3)
構台部の鉄骨ユニットの状況①(南西側から撮影)

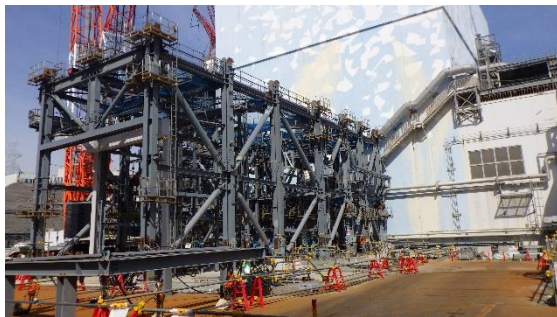
(写真1-4)
構台部の鉄骨ユニットの状況②(南東側から撮影)

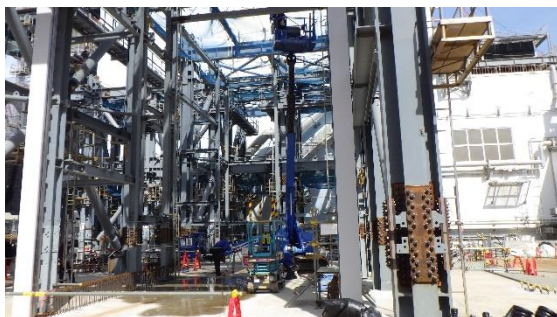
(写真2)
高所作業車での鉄骨ユニットの建方作業の状況
