福島第一原子力発電所現地確認報告書

固体廃棄物貯蔵庫第10棟建設予定地

固体廃棄物貯蔵庫第10棟建設に係る地盤改良工事の状況

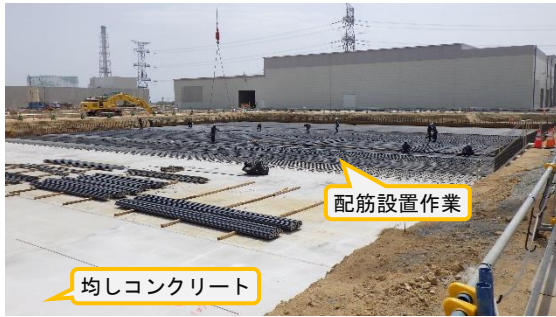
(写真1-1)

固体廃棄物貯蔵庫第10棟建設予定箇所(A棟)の状況①(配筋設置)

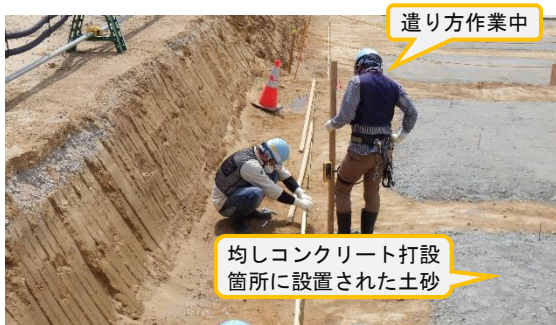
(写真1-2)

固体廃棄物貯蔵庫第10棟建設予定箇所(A棟)の状況②(遣り方作業)

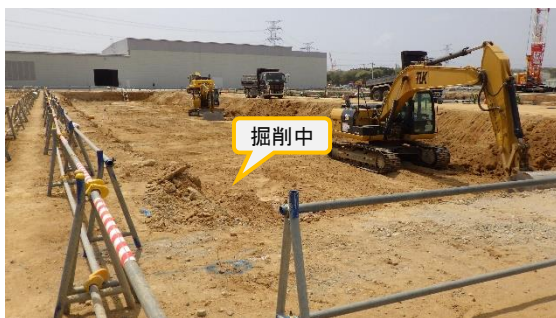
(写真2)

固体廃棄物貯蔵庫第10棟建設予定箇所(B棟)の状況(掘削作業)

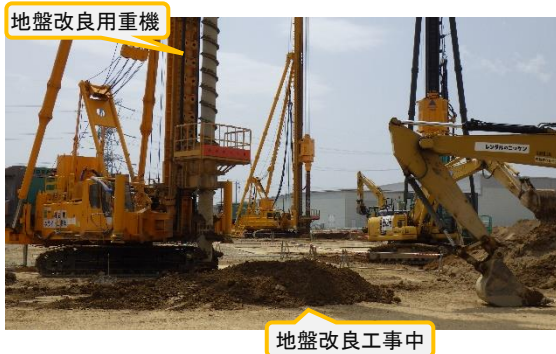
(写真3)

固体廃棄物貯蔵庫第10棟建設予定箇所(C棟)の状況(地盤改良)
