# 1号機原子炉格納容器内部調査結果について

東京電力ホールディングス株式会社

2023年5月23日

# 1号機 原子炉格納容器内部調査の状況について

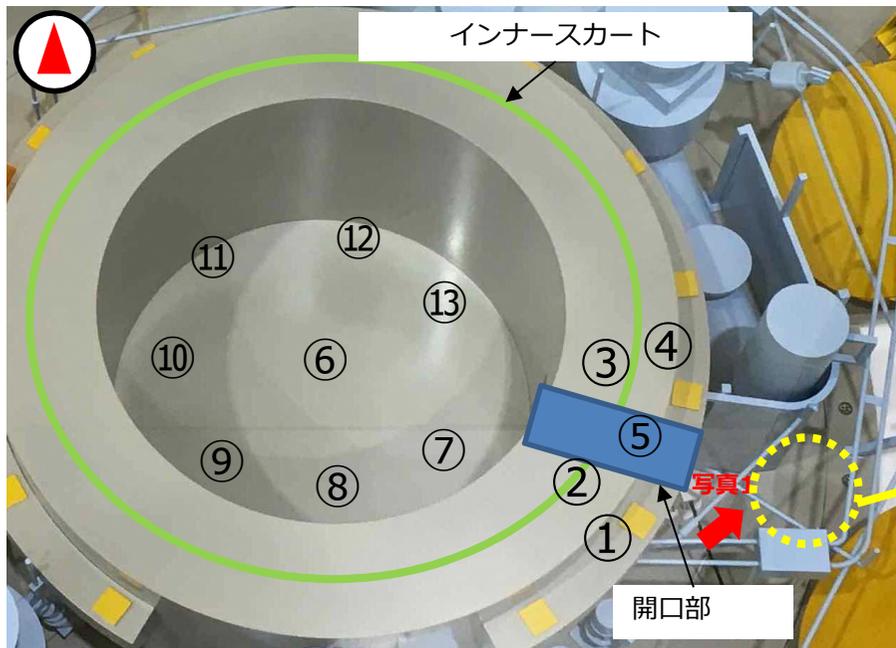
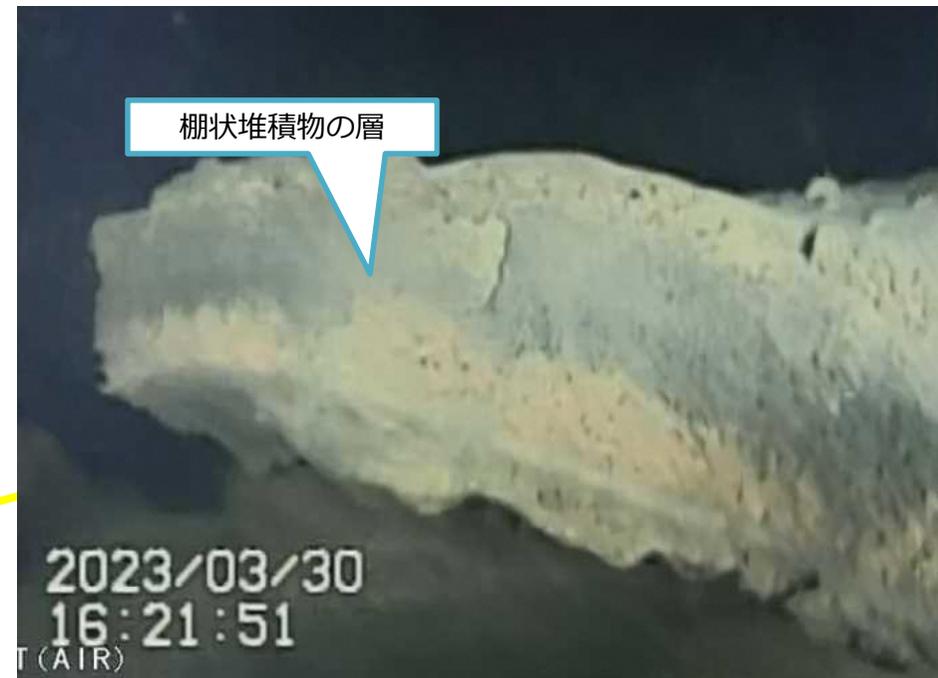
写真1. ペデスタル外棚状堆積物断面

- ROV-A2の前半調査でも確認された、開口部付近の厚さ数cmの平板になっている棚状の堆積物の断面を接写したところ、層になっており、気泡のような空隙が表面に見えている多孔質である事を確認

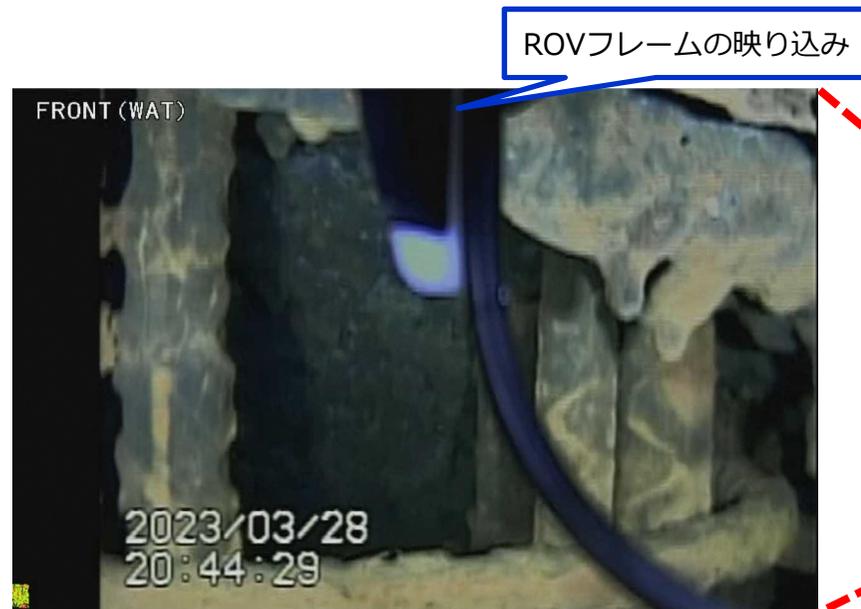
写真1. ペDESTAL開口部内から見えているコンクリート残存部

- ペDESTAL外部から見えているコンクリート残存の可能性の高い部分（事故前に設置されたボルトの締結状態が確認できる。）について、2023/3の調査にて、ペDESTAL壁内部でも対応する部分を確認した
- ペDESTALの外壁開口部右側におけるコンクリートの消失は限定的と考えられる
- 確認された外側の鉄筋は、開口部右7本、左11本。耐震評価においては、開口部とあわせ、角度にして64°に相当するとして設定

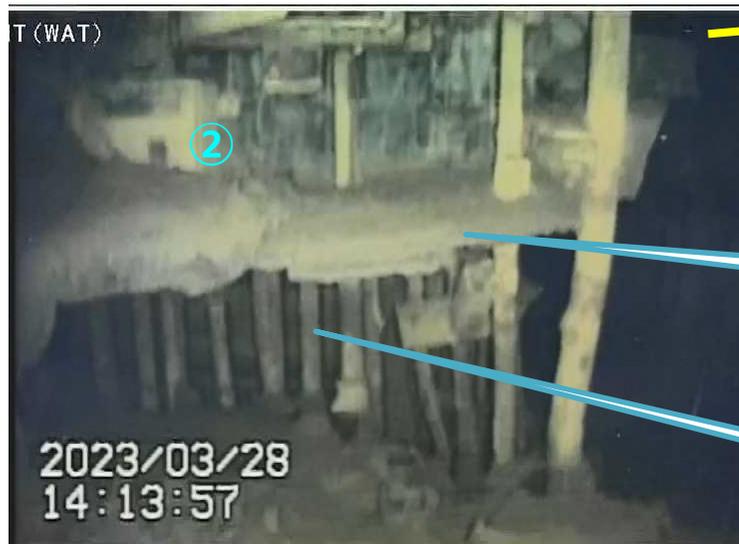
写真2.ペDESTAL開口部左下側壁面部

棚状の堆積物

配筋

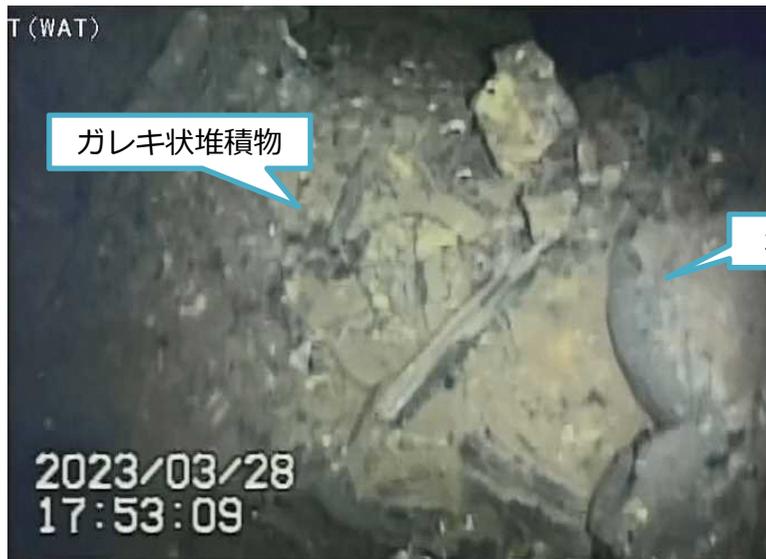
写真2.ペDESTAL内開口付近堆積物

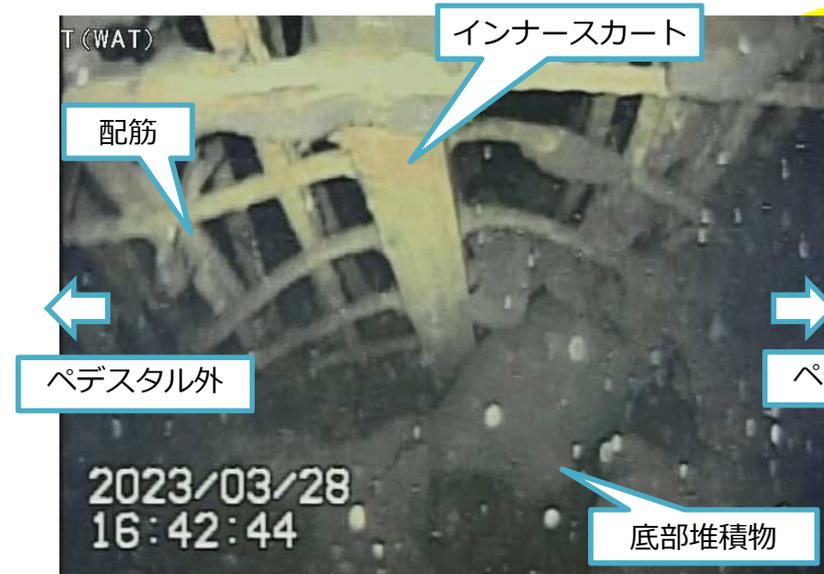
写真2.ペDESTAL開口左側配筋

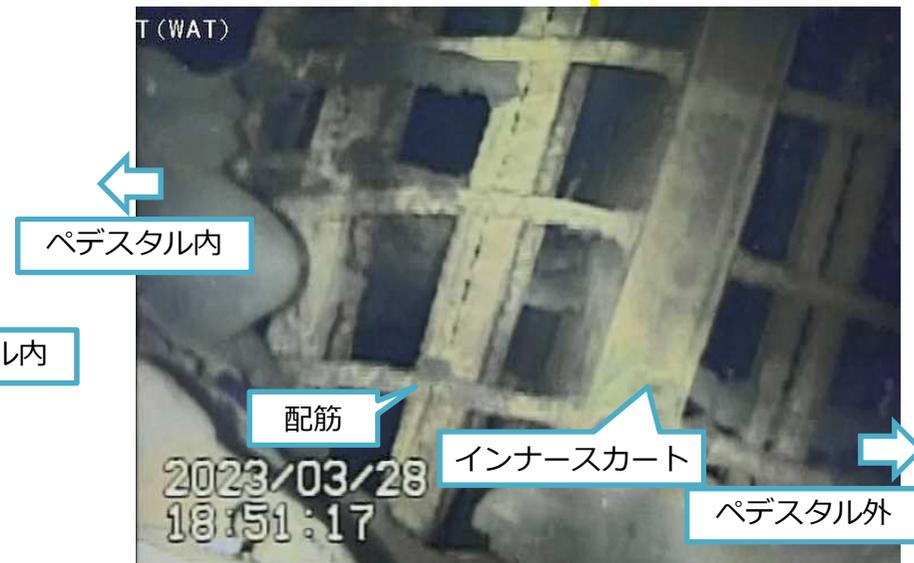
写真3.ペDESTAL開口右側配筋

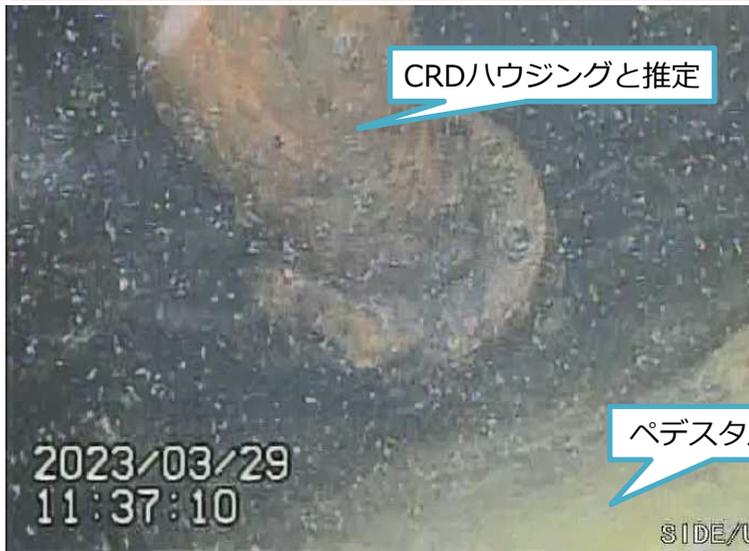
写真1. CRDハウジングと思われる構造物  
(上部監視カメラで気中を撮影)

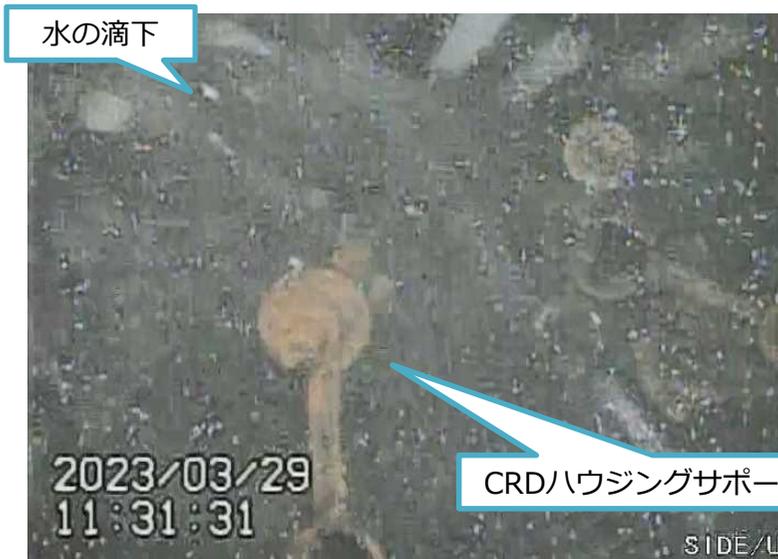
写真2. CRDハウジングサポートと思われる構造物  
(上部監視カメラで気中を撮影)

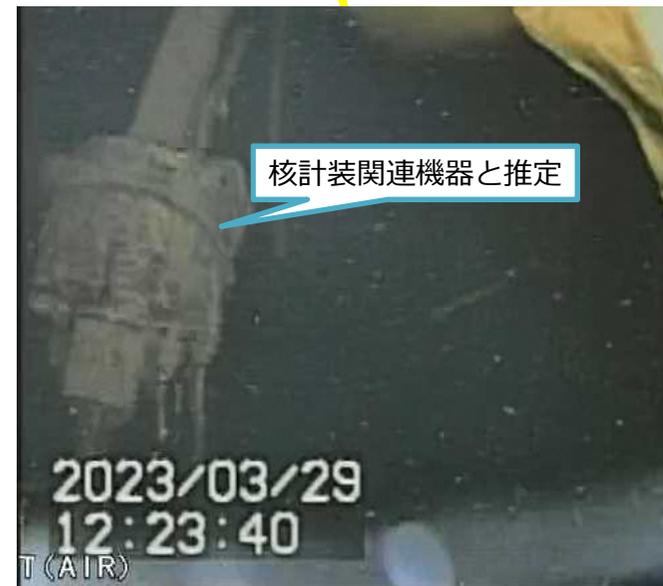
写真3. 核計装関連機器と思われる構造物  
(気中監視カメラで気中を撮影)

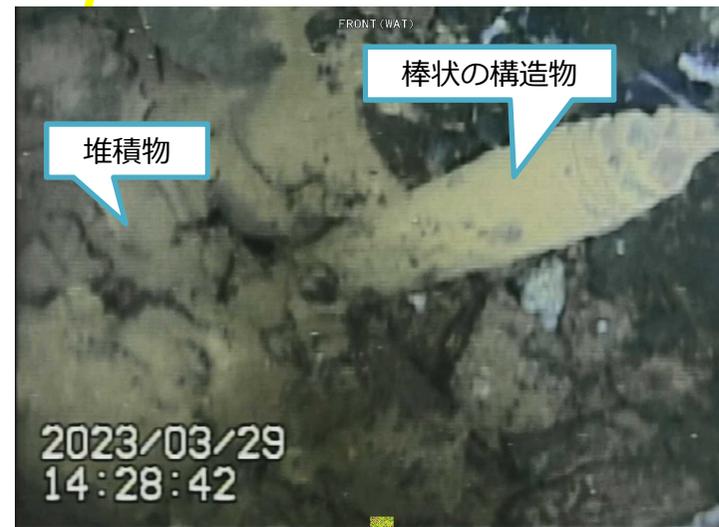
写真3.棒状の構造物(ペDESTAL底部)

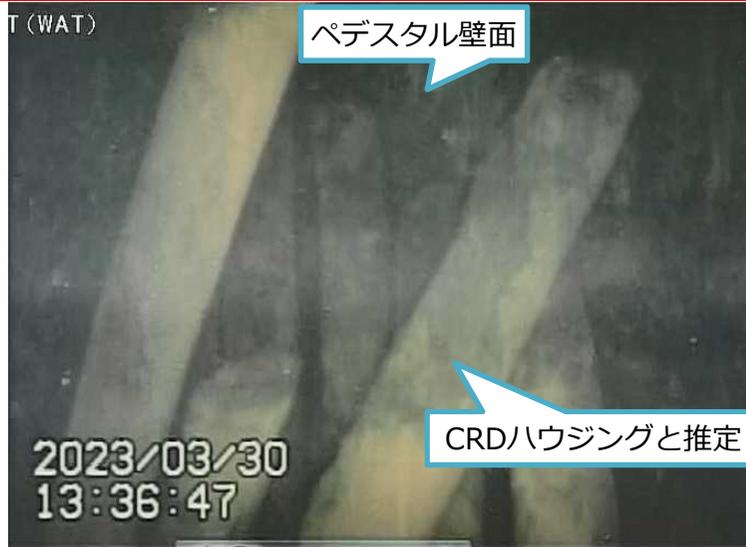
写真1. CRDハウジングと思われる構造物  
(水中監視カメラで前方を撮影)

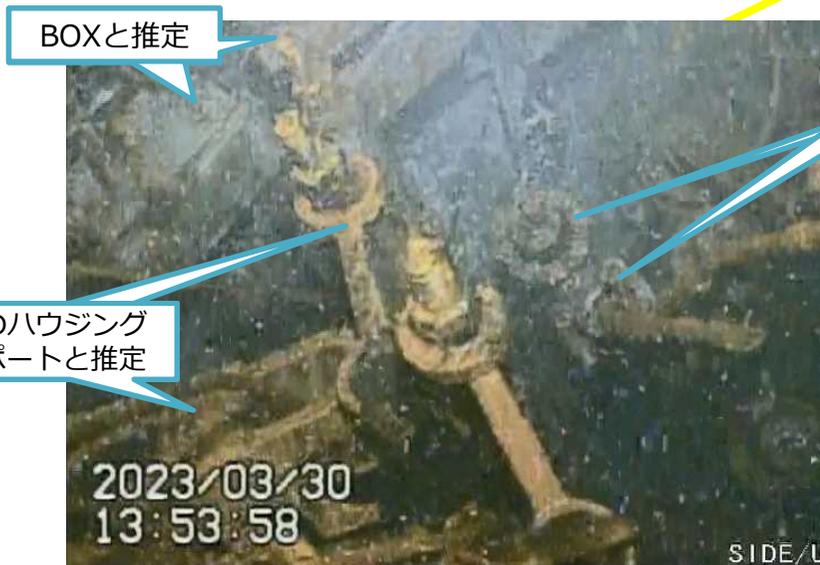
写真2. CRDハウジングサポートと思われる構造物  
(上部監視カメラで気中を撮影)

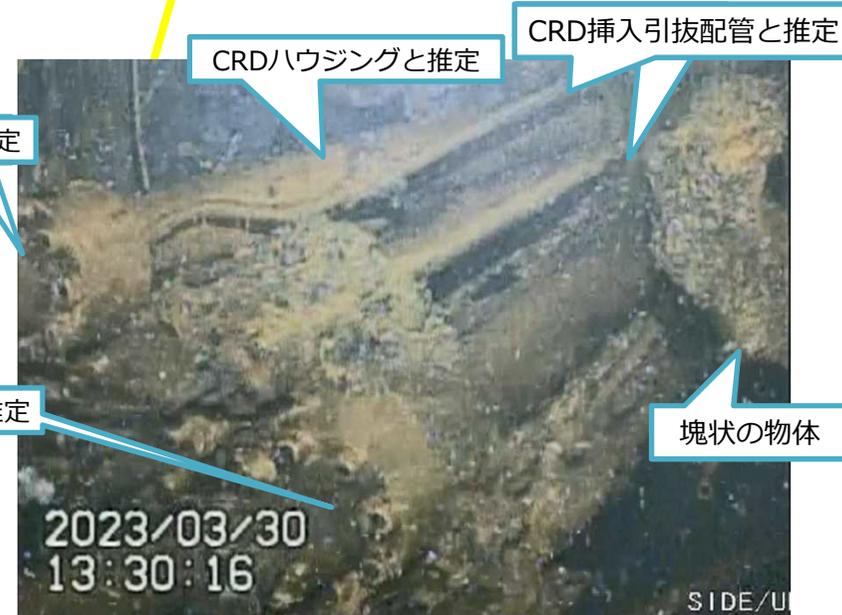
写真3. CRD関連と思われる構造物  
(上部監視カメラで気中を撮影)

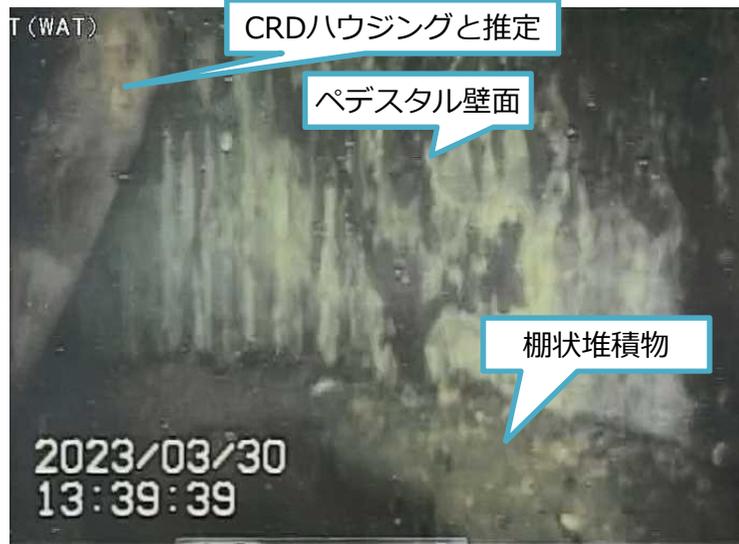
- ペDESTAL内側下部のコンクリートが一部消失している箇所（床面より1m程度）には配筋を確認
  - 配筋には、垂直方向の引っ張り荷重を支持する縦筋と、周方向の引っ張り荷重を支持する横筋が存在するが、縦筋は大きな変形がなく当初の形状を維持 <写真1>
  - 配筋は、製造時に施工されている格子状の凹凸が確認され、製造・据え付け時の寸法が維持されていると推定 <写真1,2>
- 配筋露出箇所の上部には、棚状堆積物が存在し、それより上部にはコンクリートが残存 <写真3>

写真1. ペDESTAL内の棚状堆積物と壁面部

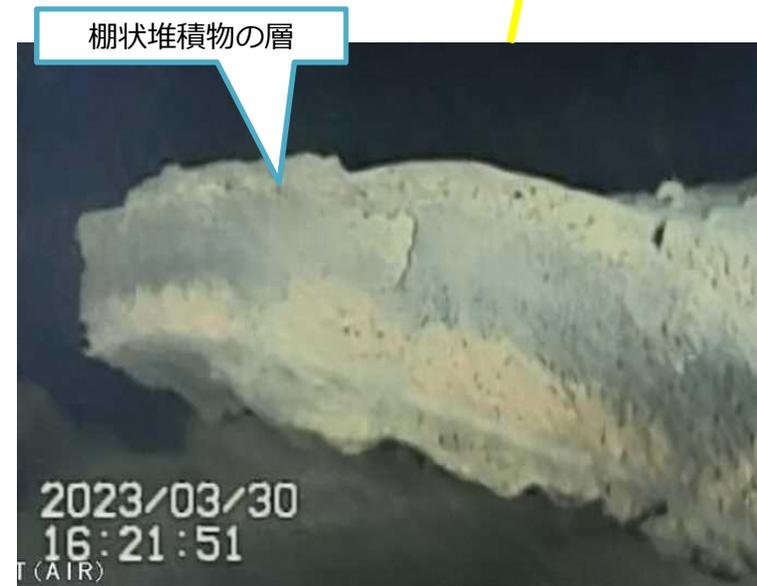
写真3. ペDESTAL外棚状堆積物断面

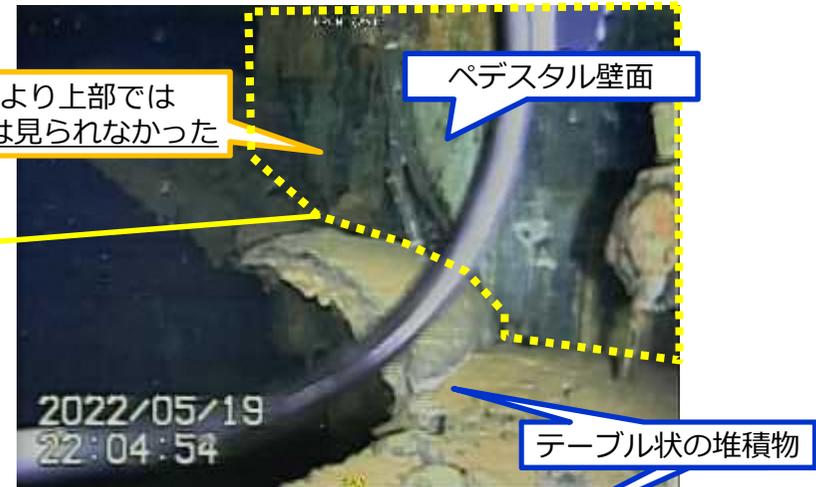
- テーブル状の堆積物があり、当該堆積物下部の壁面を確認したところ、コンクリートがなく、鉄筋、インナースカートが露出していることを確認。PCV底部にも堆積物があり、当該堆積物下部の状況は確認できず。ペDESTAL開口部左右共に同様の状態。

写真2.ペDESTAL開口部(右側基礎部)の堆積物より上部の状況

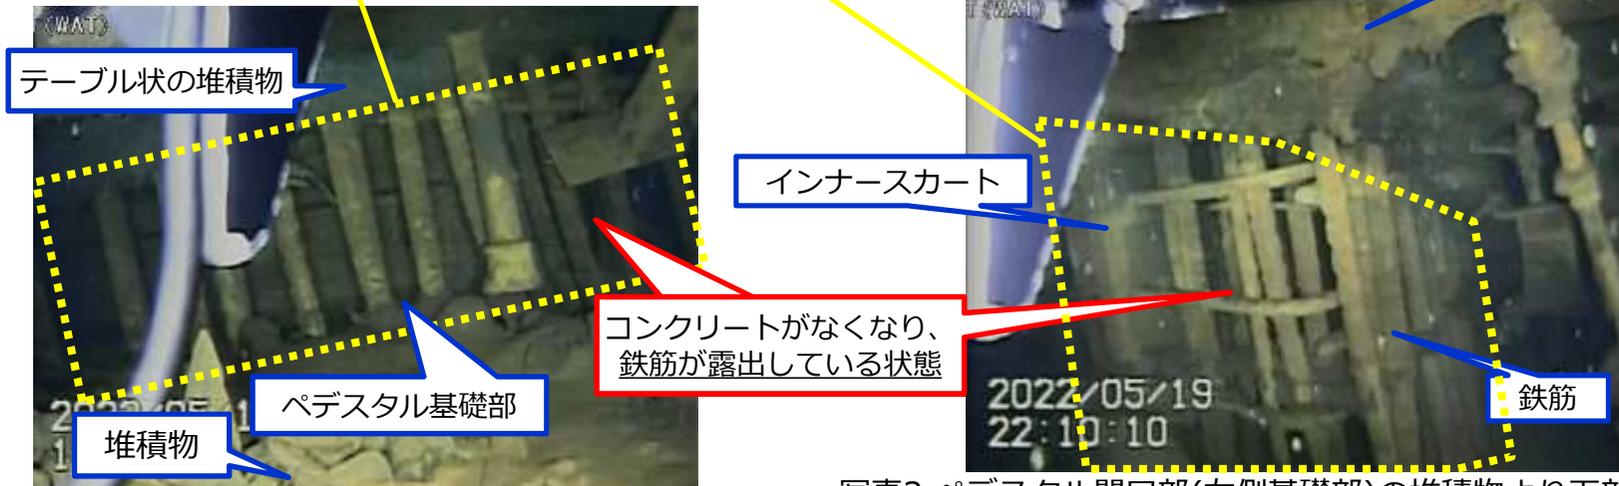
写真1.ペDESTAL基礎部付近の状況

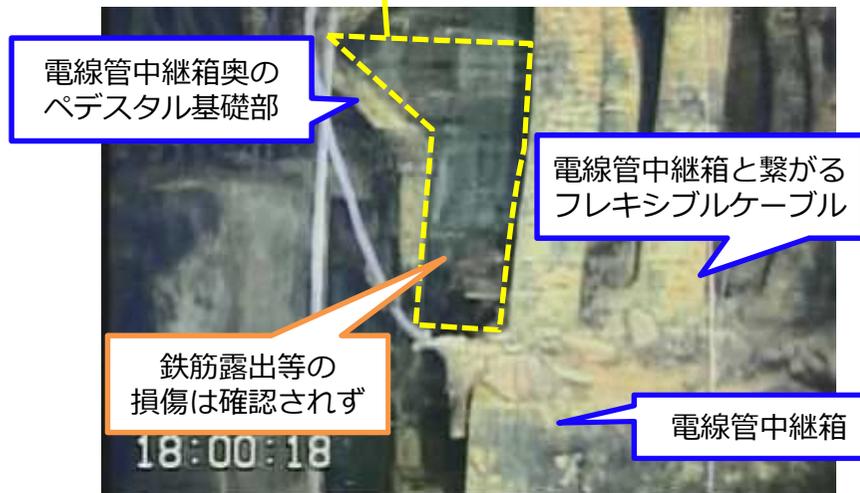
- 電線管中継箱及びサンプポンプ付近の壁面の状況 (3月16日調査)
  - PCV底部に堆積物があり、当該堆積物下部の壁面を確認することができなかったが、目視可能な範囲のペDESTAL壁面に鉄筋等が露出していないことを確認。

写真4. 中継箱奥ペDESTAL壁面(堆積物上部)
