福島第一原子力発電所現地確認報告書

令和5年5月8日（月）

多核種除去設備等処理水希釈放出設備及び関連施設設置工事の状況

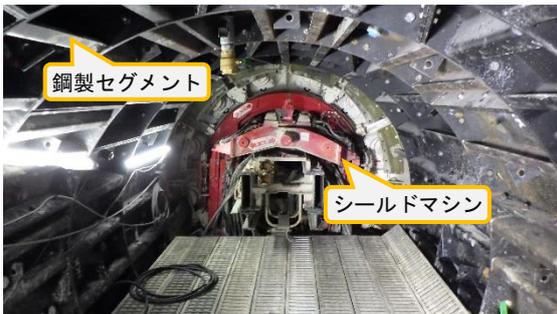
- ・掘進が完了しており、放水トンネルの末端でシールドマシンは停止していた。確認した範囲でトンネルを構成するセグメントに損傷や著しい浸水は見られなかった。（写真1）
- ・放水トンネル内では掘進作業に使用した資材等の片付けが進められていた。（写真2）
- ・東京電力では、今後、シールドマシン等トンネル内の掘進に使用した設備等撤去作業を行うとしており、シールドマシン撤去にあたり、鋼製セグメントの一部を開放して海上から吊り上げるため、トンネル先端部が海水に曝されることから、トンネル先端部の接合部に薬液や充填剤を注入して水みちを塞ぐ、鋼製セグメントの淵の部分に止水リングを設置するなどの止水工事を行うとしている。（写真3）

(写真1-1)
放水トンネル末端の状況①

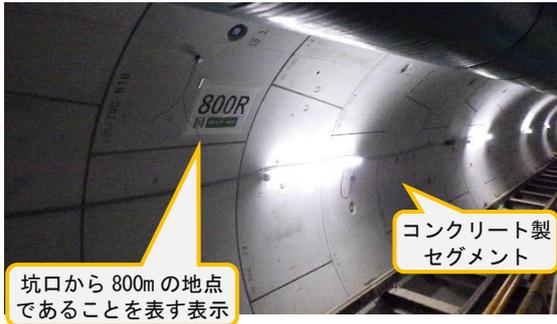
(写真1-2)
放水トンネル内の状況

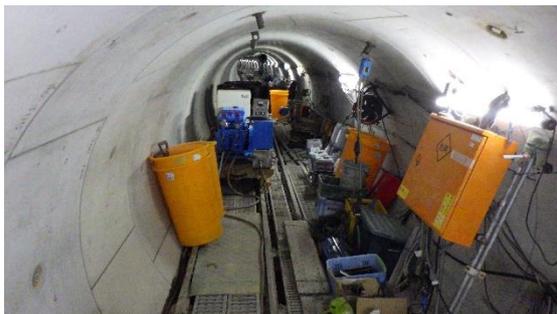
(写真2)
掘削作業で使用した設備等の状況

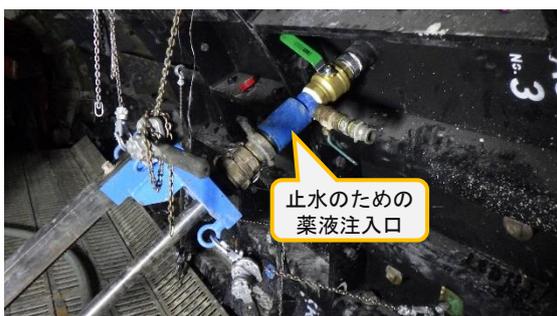
(写真3)
放水トンネル末端の状況②

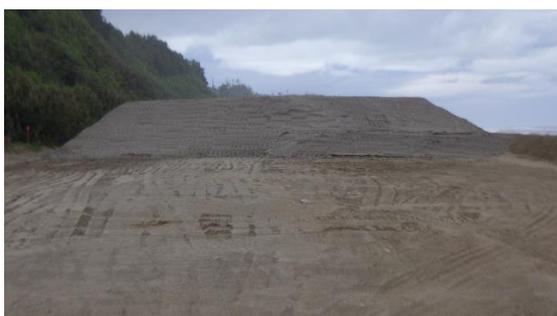
- ・エリア内は、目測で8割程度が浚渫土砂で占有されていた。当日及び前日は降雨があったが、確認した範囲で土砂の流出や飛散等は見られなかった。（写真4）

(写真4)
浚渫された土砂の仮置き状況
