福島第一原子力発電所現地確認報告書

令和5年5月26日（金）

- ・伐採木一時保管エリアT
- ・危険物屋外貯蔵タンク
- ・使用済セシウム吸着塔一時保管施設（第三施設）

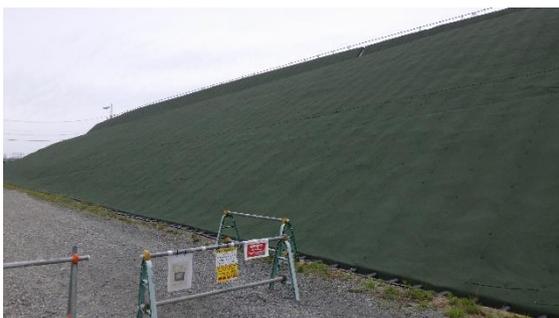
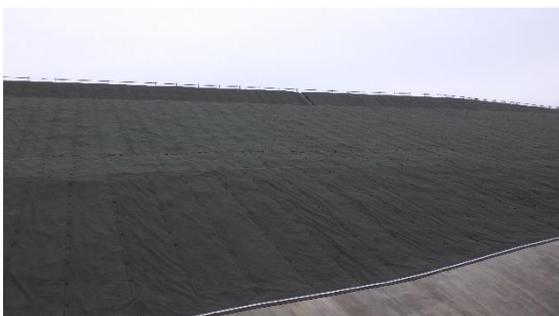
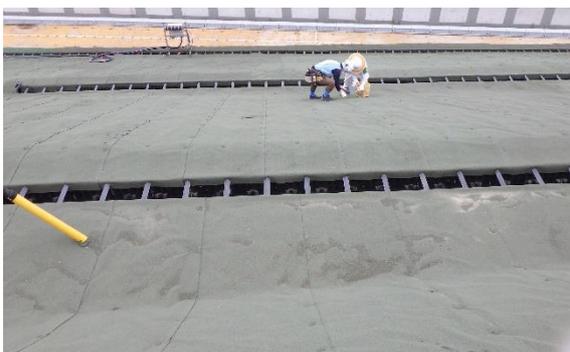
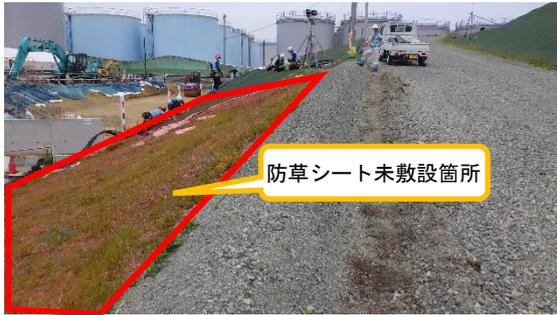
- ・当該エリア法面に崩落箇所等は確認されず、また進入路法面以外は防草シートが敷設されていた。(写真1)
- ・排水溝に、排水が阻害されるような土砂や枯草等の堆積は見られなかった。(写真2)
- ・保管槽はシートで養生され、槽ごとにガス抜き管や温度計が設置されていた。なお、確認した範囲では、シートの破れ等の異常は見られず、また当該エリア内に雑草の繁茂は見られなかった。(写真3)
- ・保管槽の内部温度を測定している温度計の指示値を確認すると、約16℃～25℃であり、異常な高温を示す槽はなかった。^{※1}(写真4)
- ・また当該エリア入口付近に、消火器格納庫が2基設置されていた。(写真5)

(写真1-1)
西側法面の防草シート敷設状況

(写真1-2)
南側法面の防草シート敷設状況

(写真1-3)
防草シート固定作業の様子
(東側法面)

進入路西側法面の防草シート敷設作業の様子（赤囲みが防草シート未敷設箇所）

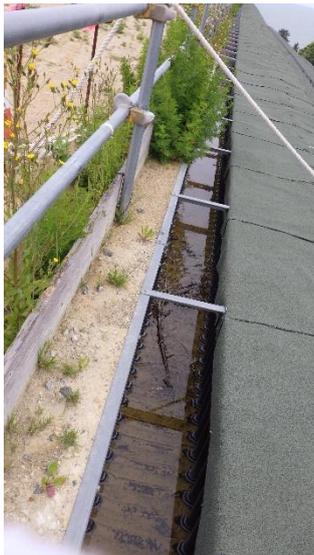
(写真2)

排水溝の状況

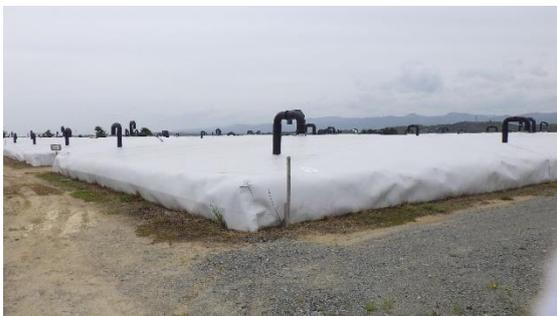
(写真3)

保管槽の状況

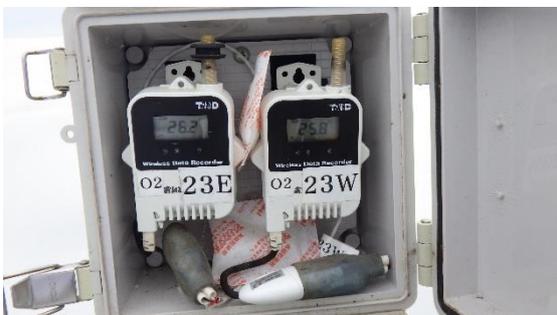
(写真4)

※1 東京電力では、保管槽の内部温度が60℃未満であることを週1回（6～9月の夏季期間は週3回）確認している。

温度計の設置状況

(左：26.2℃、右：25.8℃)

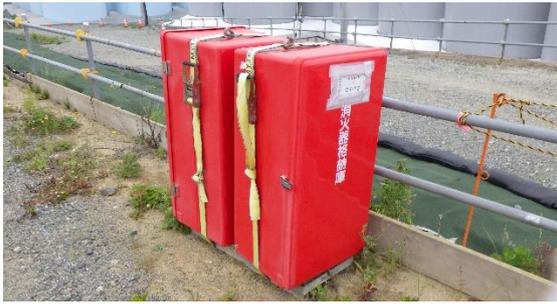
(写真5)
消火器設置状況

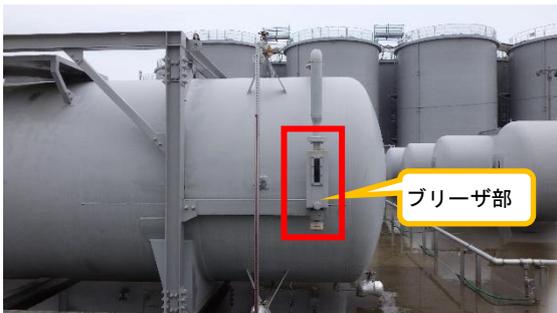
令和5年5月22日に、危険物屋外貯蔵タンクのNo.1電気絶縁油タンクのブリーザ部^{※2}からPCB含有絶縁油が漏えいした。

(写真6)
漏えい箇所のブリーザ部。
(写真のタンクは、漏えいのあったタンクとは異なる。)

漏えいした絶縁油は、堰内に留まっており、堰外への流出はなく、吸着マットによる漏えいした絶縁油の回収、ブリーザ部の絶縁油の抜き取り等の対応が実施されたことから、その後の状況について確認した。(図1)

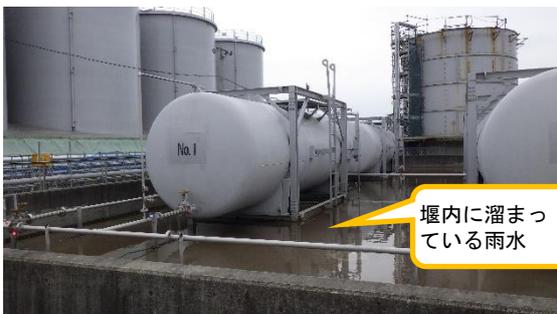
- ・調査当日は、漏えいのあったタンク以外のタンクについて、油面確認等の点検が行われていた。
- ・堰内に油膜は見られず、漏えいした絶縁油が回収されていることを確認した。(写真7)

(写真7)
漏えいしたNo.1電気絶縁油タンク及び堰内の状況

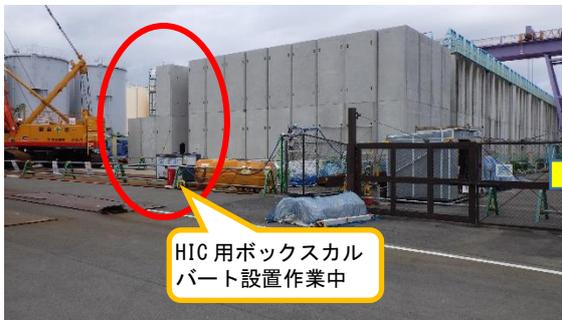
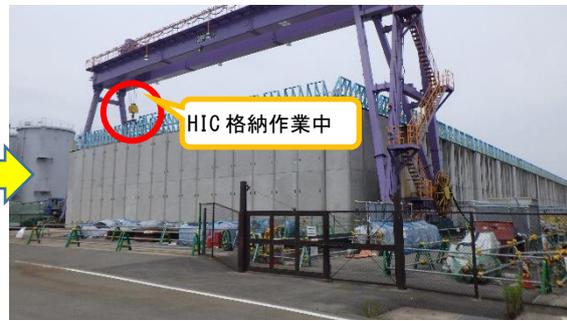
- ・HIC用ボックスカルバートが設置され、HIC格納作業が行われていた。（写真8）

第三施設南側の状況
前回(令和4年10月18日)南東側
から撮影

第三施設南側の状況
今回(令和5年5月26日)南東側
から撮影
