## 福島第一原子力発電所現地確認報告書

令和5年5月10日（水）

- (1) 第二土捨て場、中央交差点西側付近
- (2) 新事務本館（榎葉町駐在執務室）

- (1) 使用禁止車両の保管状況
- (2) 淡水化装置RO3-2漏えい発生事象の再発防止対策

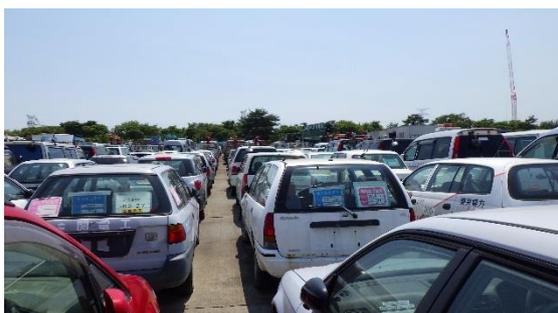
- ・第二土捨て場の一面に、使用禁止車両が整然と並べられ、保管されていた。（写真1）
- ・使用禁止車両が保管されている場所の地面は、コンクリート打設もしくは、鉄板敷きとなっていた。
- ・保管されている使用禁止車両には、使用禁止車両を示す標示が貼付されていた。
- ・第二土捨て場に保管されている重機の油圧シリンダー部や油圧ブレーキホース等に油漏えい防止のための養生が施されていた。または、その下部に油の受皿が設置されていた。（写真2）
- ・目視で確認できる範囲で、使用禁止車両からの油等の滴下はなかった。

(写真1)  
使用禁止車両の保管状況

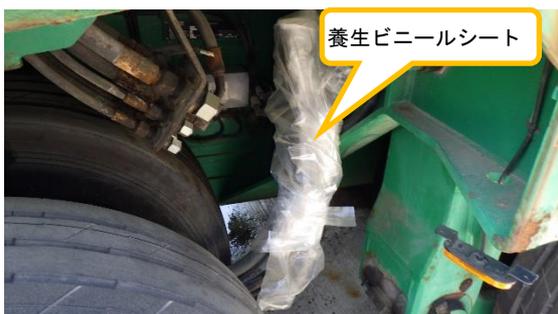
(写真2-1)  
使用禁止車両の養生ビニールシート  
の設置状況

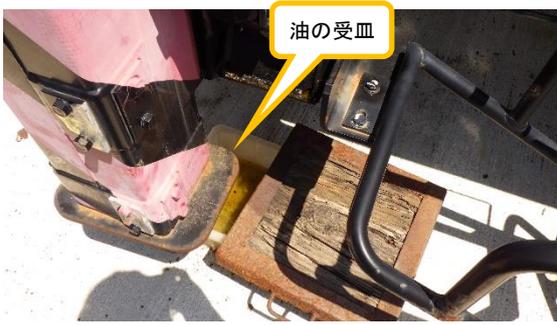
(写真 2 - 2)  
使用禁止車両の油の受皿の設置状況

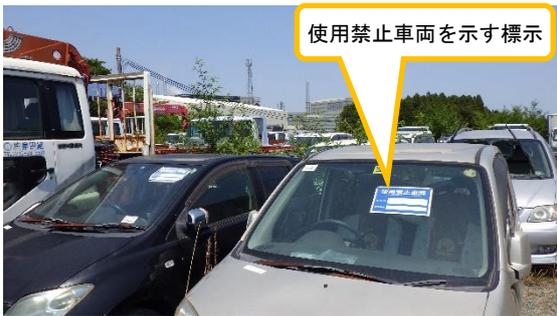
- ・使用禁止車両が整然と並べられ、保管されていた。（写真3）
- ・保管されている使用禁止車両には、使用禁止車両を示す標示が貼付されていた。（写真3）
- ・使用禁止車両が保管されている場所の地面は、土もしくは一部に碎石が敷き詰められていた。
- ・保管されている重機の一部に、重機後部の左右ジャッキ2箇所から作動油の漏えいがあったので、その旨東京電力に通報した。その後、東京電力社員等が現地に赴き、吸着マットの敷設等応急対策を実施した。（写真4）

(写真 3)  
使用禁止車両の保管状況

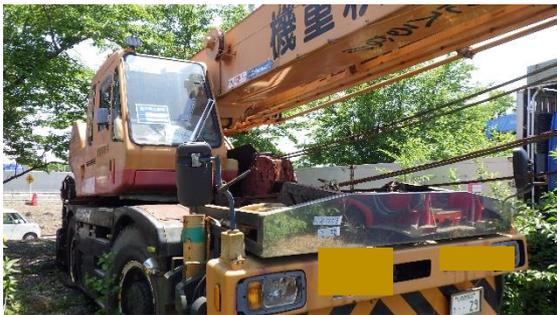
(写真 4 - 1)  
油が漏えいしていた重機

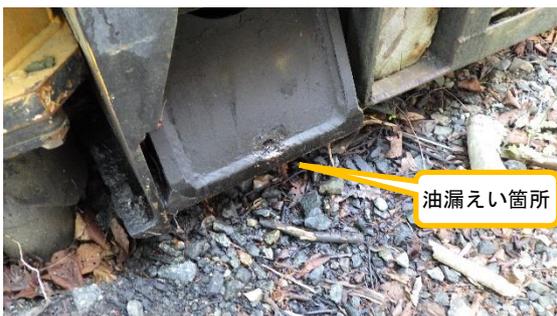
(写真 4 - 2)  
油漏えい箇所の状況①

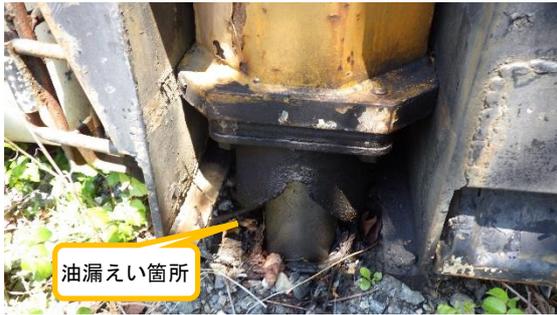
(写真4-3)  
油漏えい箇所の状況②

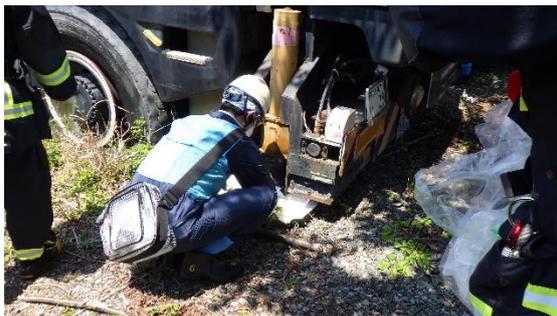
(写真4-4)  
油漏えい応急措置の状況①

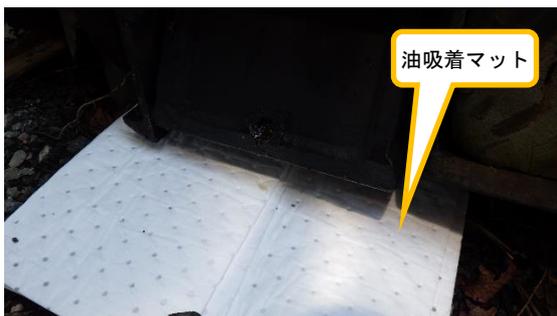
(写真4-5)  
油漏えい応急措置の状況②
