多核種除去設備について

平成26年 4月 9日
東京電力株式会社

(1) 多核種除去設備B系統出口水
放射能濃度上昇について

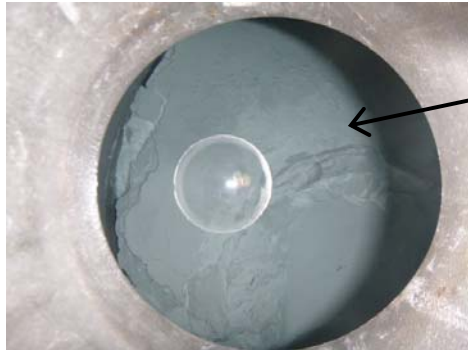
吸着塔4B内部
白色の吸着材2の表層部に
白い堆積物を確認。

(水面に観察される円形は開口部からの反射)

酸性薬液注入前*		酸性薬液注入後	
	pH	Ca濃度	pH	Ca濃度
吸着塔4B 吸着材	12.2	0.1ppm以下	6.0	約145ppm
吸着塔7B 吸着材	7.3	約0.2ppm	2.1	約1ppm

吸着材表層の一部(10ml程度)をサンプル採取し、酸性薬液を加え、Ca濃度を測定した結果、Ca濃度が上昇。

吸着塔4B、7B共に内部に炭酸塩スラリーが存在していたと評価。

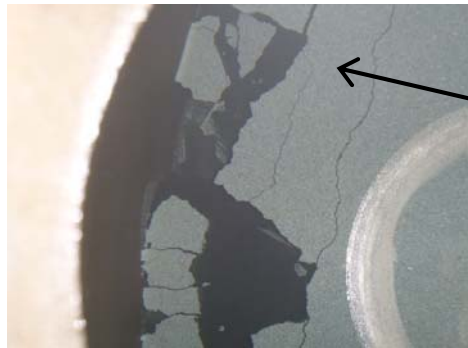
吸着塔7B内部
黒色の吸着材3の表層部に
微少な白い堆積物を確認。

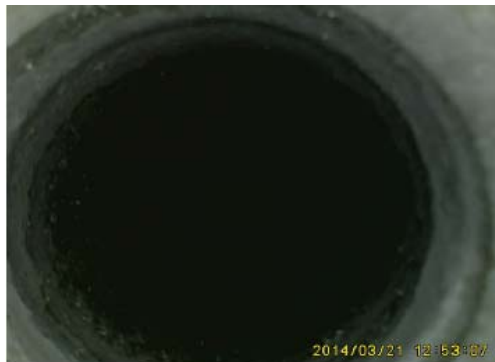
←吸着塔1 B入口配管内部
微少な白い付着物を確認。

吸着塔4 B入口配管入口→
白い付着物は確認されず。

吸着塔上流側（吸着塔1 B）の配管内には微少な白い付着物（炭酸塩スラリーと想定）が確認されたものの、それ以降には確認されなかったことから、配管内に炭酸塩スラリーはほとんど残存していないと評価。

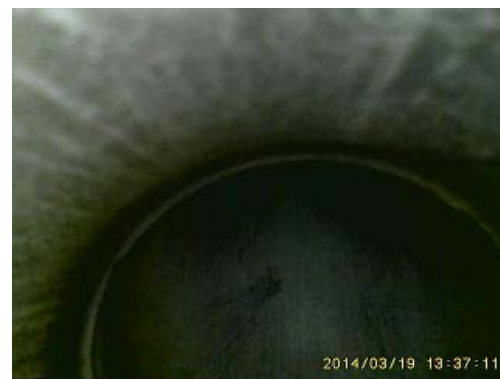
←B系統出口配管ベント（よどもみ部）ブロー水
白い堆積物等は確認されず。

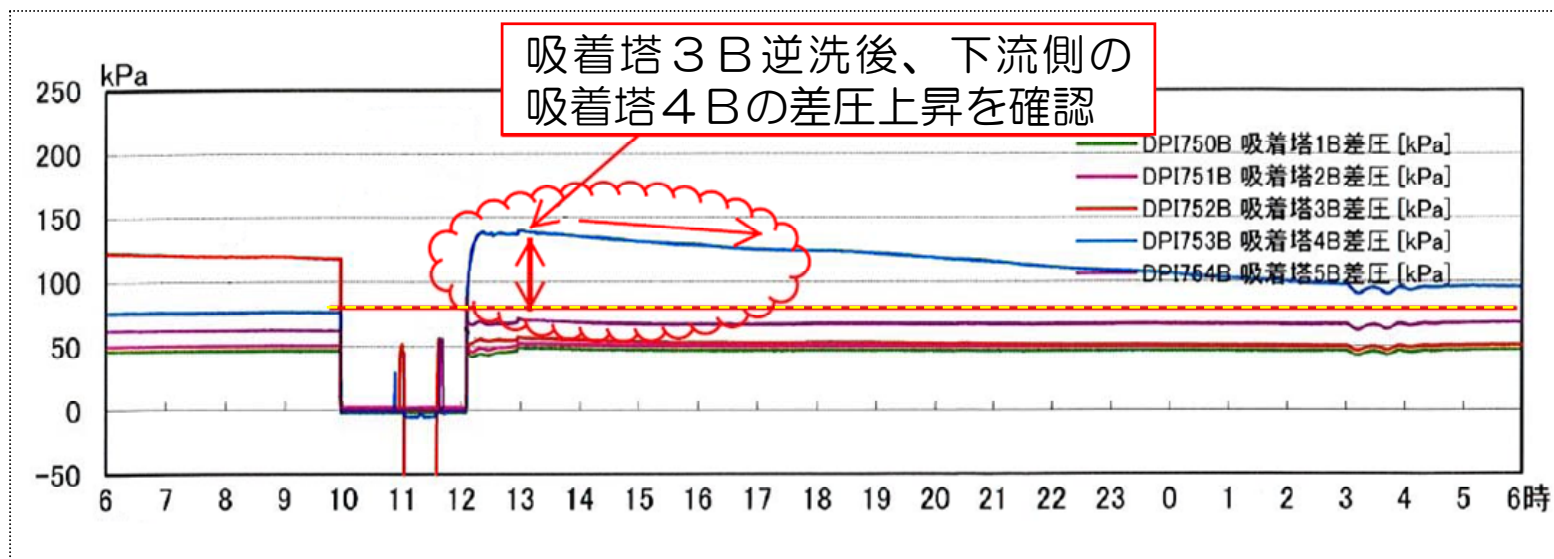
- 炭酸塩スラリーは徐々に下流側へと拡散したと推定。また、逆洗により 残存した炭酸塩スラリーが吸着塔内部水と混合し、下流側への移動を早めたと推定（逆洗後、下流側の差圧上昇を確認）
- 吸着塔の逆洗を行った後、下流側の吸着塔の差圧が上昇することを確認

吸着塔逆洗後、下流側吸着塔の差圧が上昇した例（吸着塔 3 B 逆洗 3 / 1 4）

他の吸着塔の逆洗時にも同様の傾向を確認

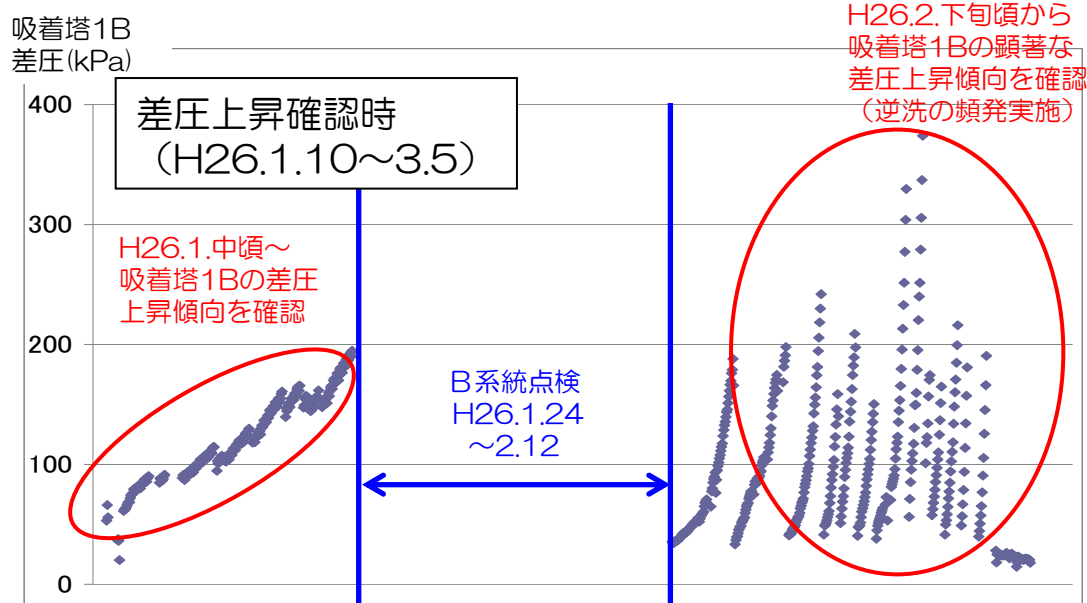
吸着塔 1 B 差圧の時系列変化

- C F F 3 B から透過した炭酸塩スラリーは吸着塔 1 B 等で捕獲され、差圧上昇傾向が確認される。差圧の上昇傾向は 1 月中旬頃から確認されているため、この頃から炭酸塩スラリー透過事象が発生していたと推定。

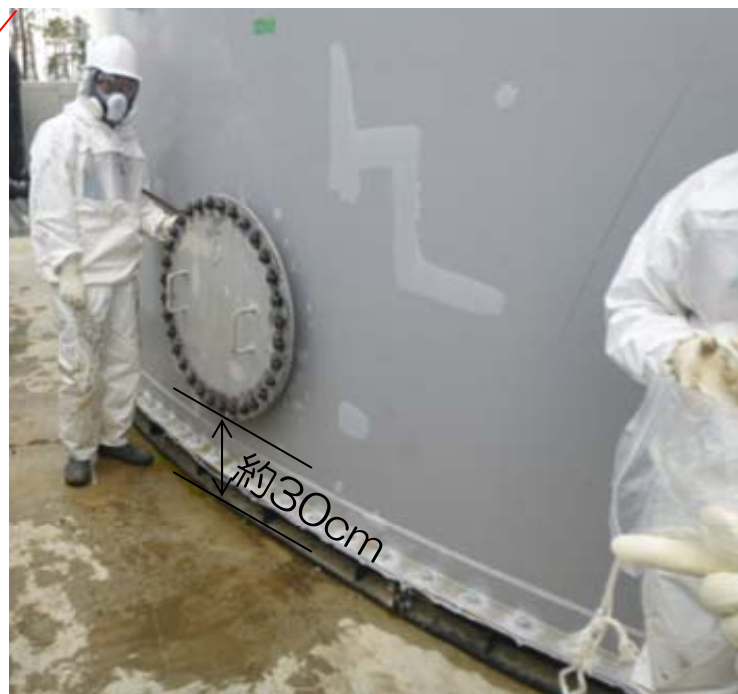
サンプルタンクC側面マンホール写真

- 多核種除去設備（A）・（C）系を用いたサンプルタンクおよび配管の浄化運転を3/24 13時頃より実施。
- サンプルタンクCの側面マンホール部*¹の漏えいの有無を確認するため、当社監理員監視のもと水張りを実施していた。その際、同日18:56に当該部より水の滴下を確認。
- なお、当該部については、サンプルタンクCの内部除洗のため、一時開放していたものであり、3/23、当社監理員立ち会いのもと締め付け確認*²を実施。

- 1秒に1滴程度の滴下を確認（再確認時、1秒に4, 5滴程度）
- 滴下は堰内の養生内*³であり、3/25 1:50までに約8リットル漏えい

- サンプルタンクC内に水中ポンプを設置し、サンプルタンクAに水を移送した結果、漏えい停止を確認（3/25 1:50）。
- マンホールを開放し、フランジ部の点検実施
 - フランジ部にキズ等の異常は確認されなかった
 - 締付トルクは規定値で施工されていたことを確認したが、パッキンのはみ出し量が通常と比べて多い状態であることを確認
- フランジ部の点検実施後、マンホール復旧・閉止

- フランジ締付に伴うパッキンのはみ出し量が通常と比較して多い状態であったが、規定トルクで締付（当社立会実施）が行われており、かつ片締めにもなっていなかった。
- 取り外したパッキンの表面に細かなひびが確認されたことが要因の一つである可能性もあり。

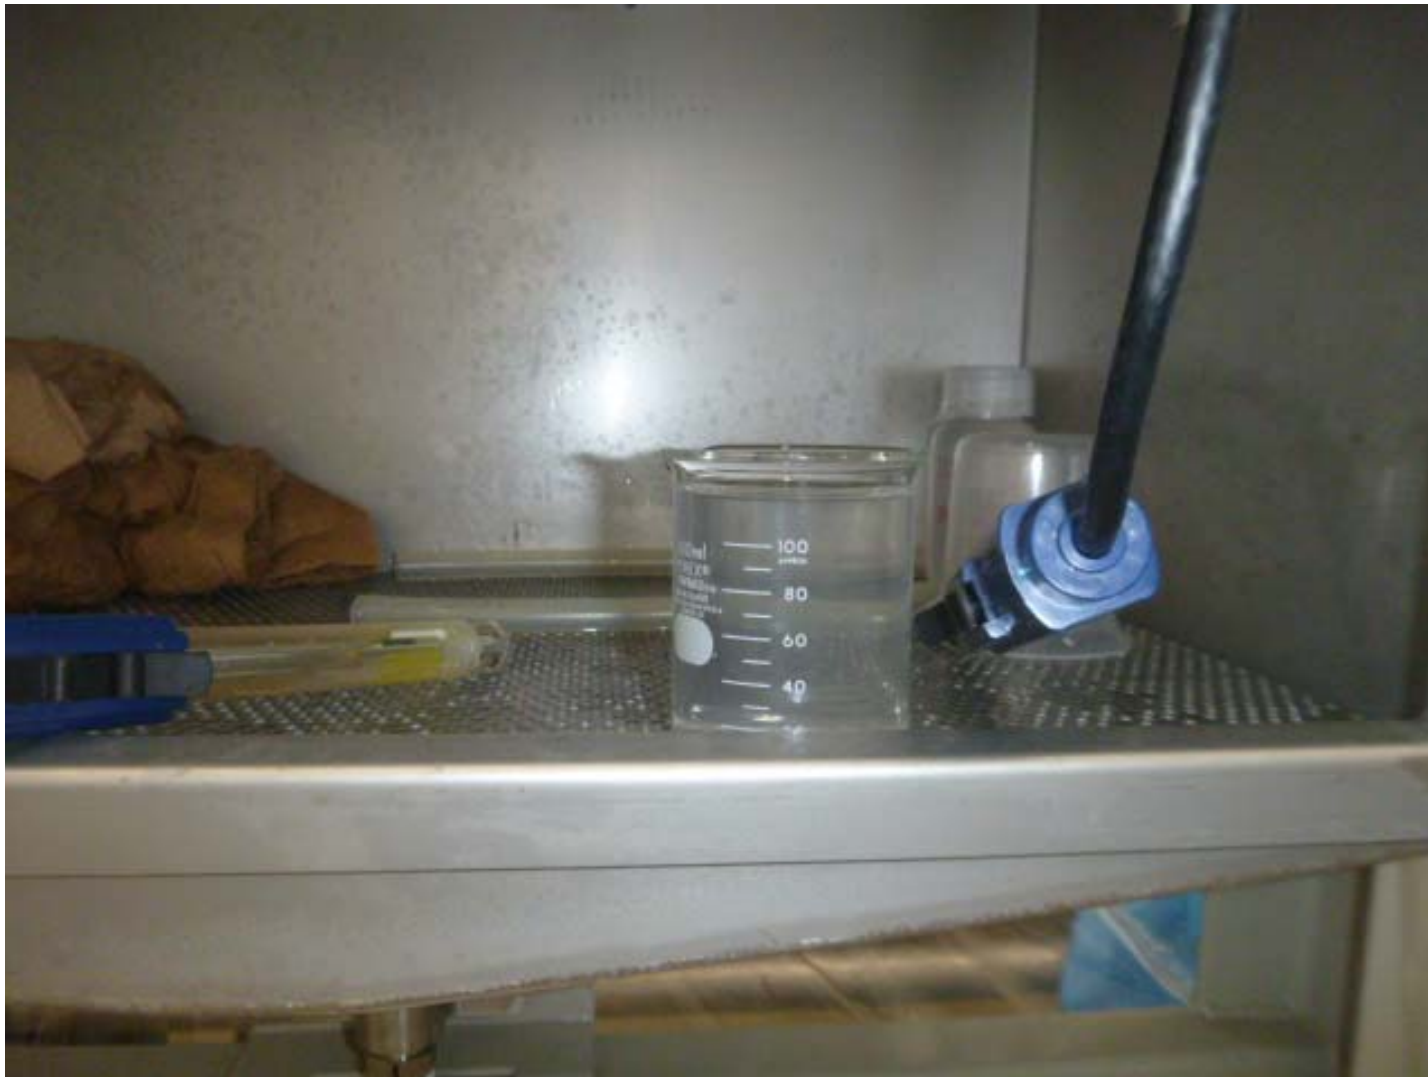
(A) 系サンプルング水

- 多核種除去設備 (A) ・ (C) 系を用いたサンプルタンクおよび移送配管の浄化運転を3月25日16時頃より実施していた。(B) 系出口濃度上昇事象の水平展開として (A) 系のブースターポンプ1出口のサンプリングを行ったところ、水が白濁していることを確認した。
- Ca濃度を測定したところ濃度上昇 (3月26日 2.0ppm→3月27日 11.1ppm) が確認されたことから、(A) 系のクロスフローフィルタ (以下、CFFと言う) からの炭酸塩スラリーが透過している可能性が考えられるため、念のため (A) 系の処理運転を中断した。
- なお、C系についてブースターポンプ1の出口のサンプリングをしたところ、問題ないことを確認 (2.6ppm (色: 透明))

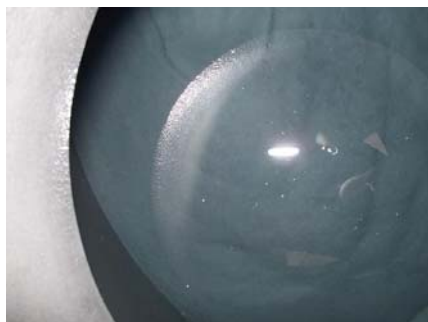
吸着塔1A
吸着材4（黒色）の上に
白い堆積物を確認

- 吸着塔1A、2A内部には炭酸塩が存在していたと評価。
- 吸着塔4A、5A、3Aは評価中。
- 吸着塔8A内部には炭酸塩が存在していないと評価。
（若干の白い堆積物は流出した吸着材2と推定）

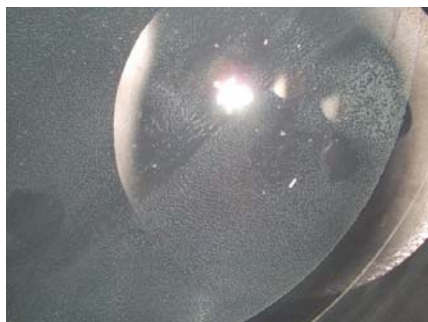
吸着塔2A
吸着材4（黒色）の上に白
い堆積物を確認

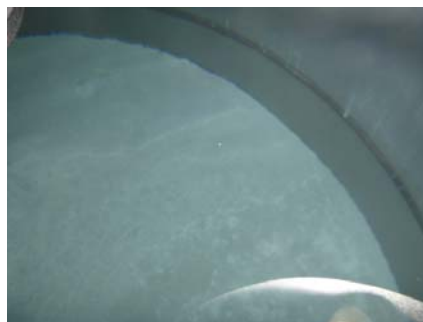
吸着塔4A
吸着材2が白色であり、
白い堆積物は評価中

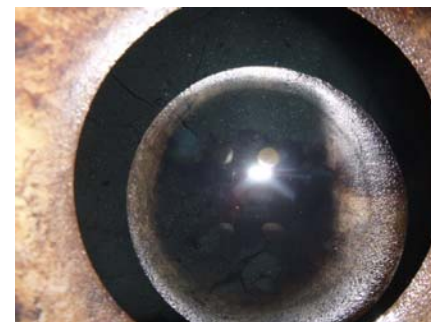
吸着塔8A
吸着材3（黒色）の上に若
干の白い堆積物を確認

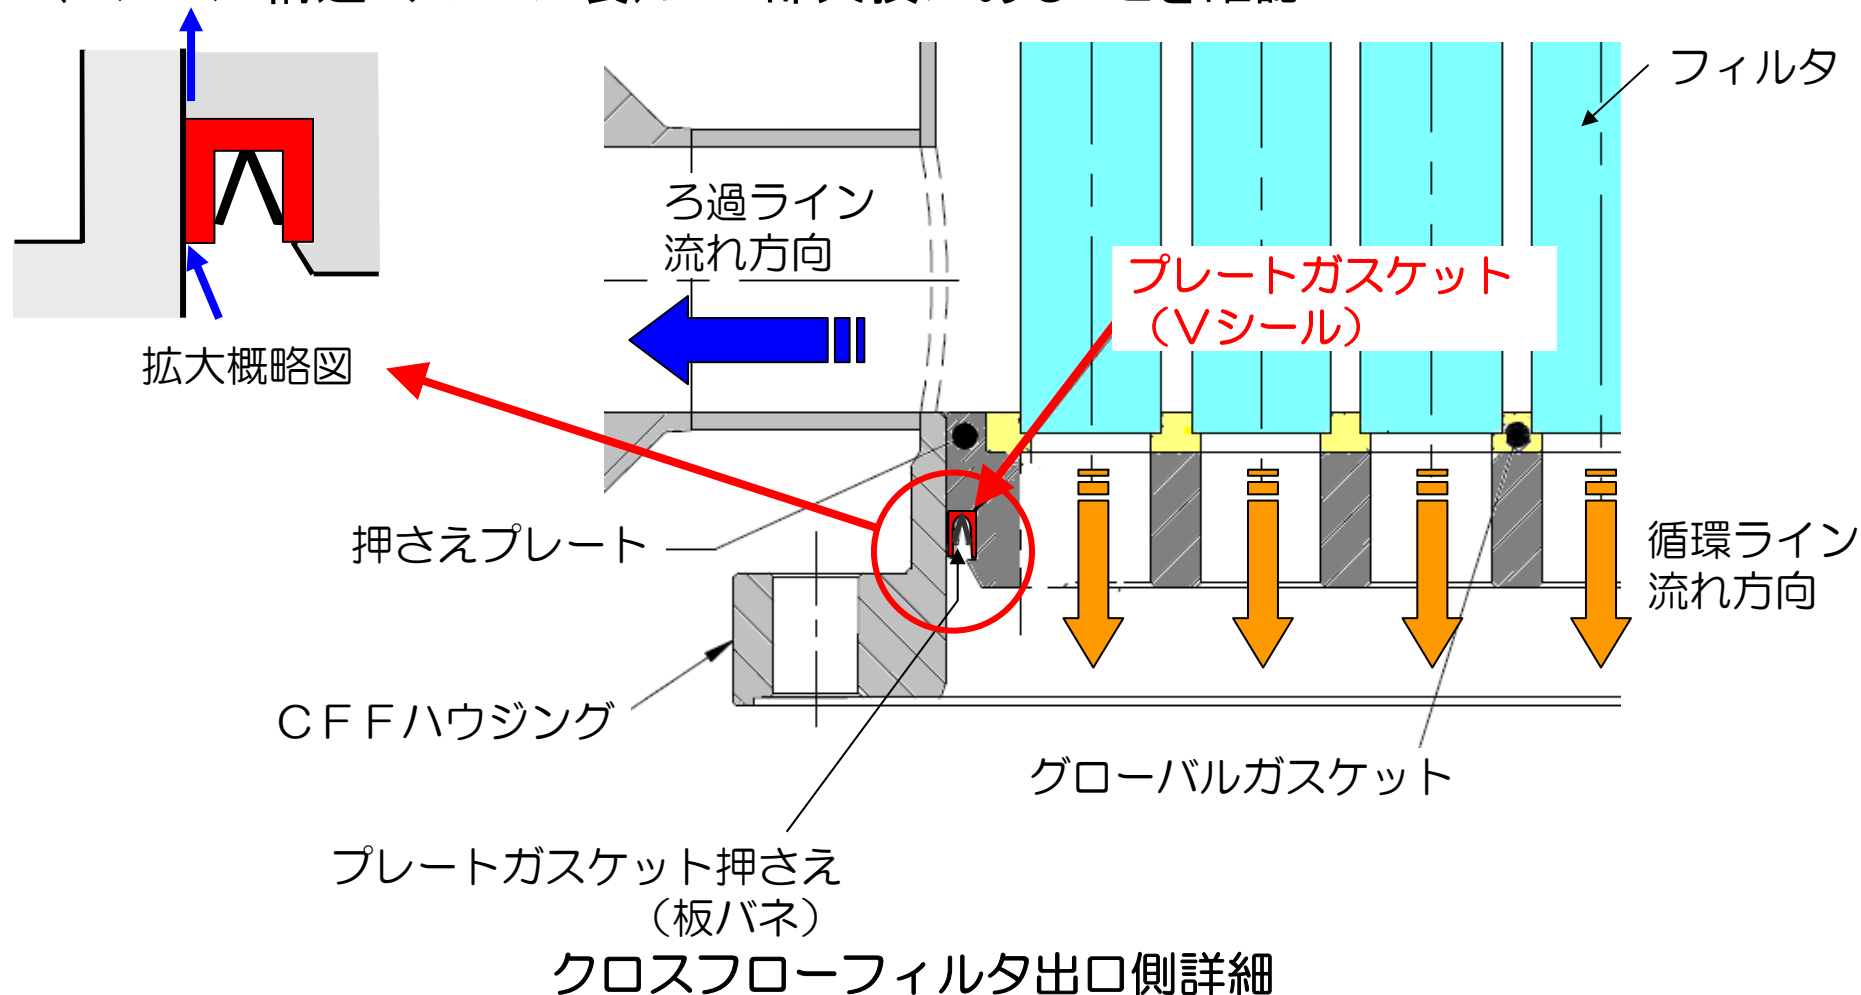
- 分解調査の結果、CFFハウジングと押さえプレートとの間のプレートガスケット（Vシール構造・テフロン製）に一部欠損があることを確認

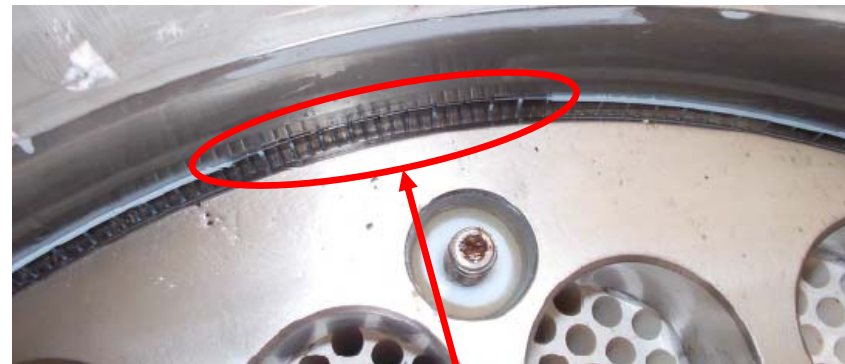
押さえプレート上面より撮影

欠損箇所：幅約6cm、深さ約3mm

- CFF3Bより炭酸塩スラリーがろ過側に流出した要因として、プレートガスケットの一部欠損によるものと推定
- プレートガスケットの一部に欠損があった原因については、調査中
- CFF3B同様、炭酸塩スラリーのろ過側への流出が確認されたA系統のCFF7A、8Aについても分解調査を実施予定

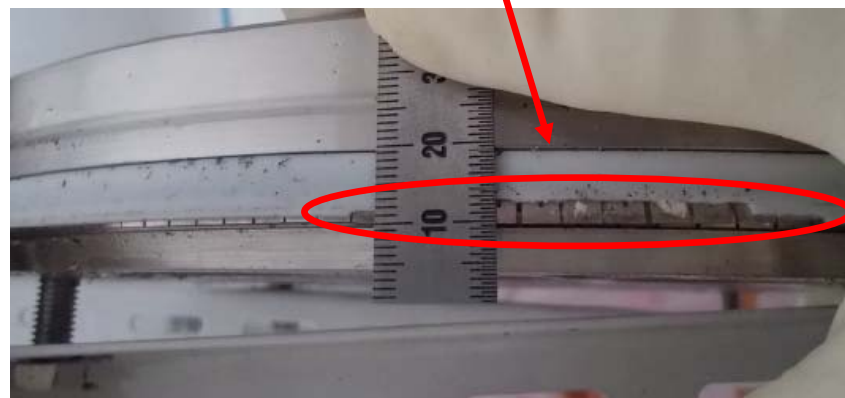
押さえプレート側面より撮影

プレートガスケット
欠損箇所
