## 福島第一原子力発電所現地確認報告書

令和5年5月18日（木）

5・6号機敷地護岸ヤード

多核種除去設備等処理水希釈放出設備及び関連施設の使用前検査の状況

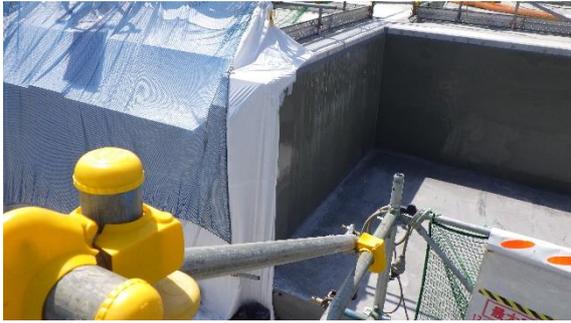
- ・検査は満水位まで上流水槽に海水を満たし、24時間以上経過したのち、その水位低下が5mm以内に収まっているかどうかを確認するという手順で進められるが、本日は槽に設置された金尺により開始水位を確認した（明日の24時間以上経過後、再度、水位を確認する。）。（写真1）

(写真 1 - 1)  
上流水槽外観

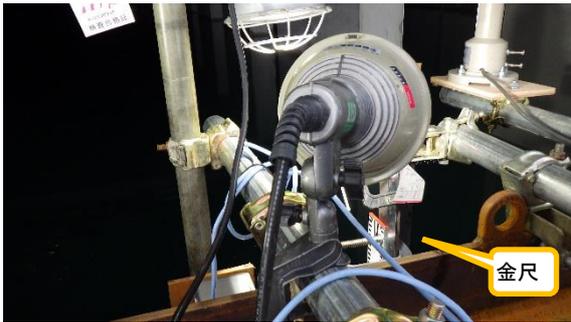
(写真 1 - 2)  
上流水槽内部の状況

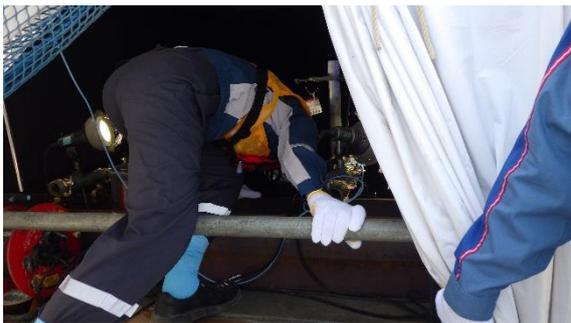
(写真 1 - 3)  
検査の状況

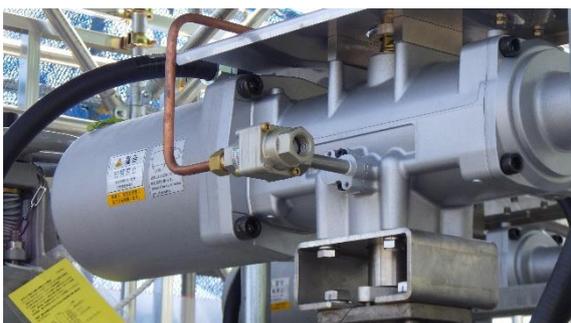
- ・検査は、免震重要棟からの緊急停止信号によって、緊急遮断弁が2秒以内に「閉」動作するかどうかを確認するという手順で進められた。なお、「開→閉」動作の確認は計5回実施された。（写真2）

(写真 2 - 1)  
緊急遮断弁① (横から撮影)

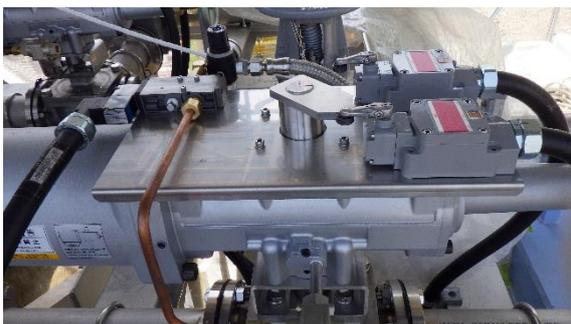
(写真 2 - 2)  
緊急遮断弁② (上部から撮影)

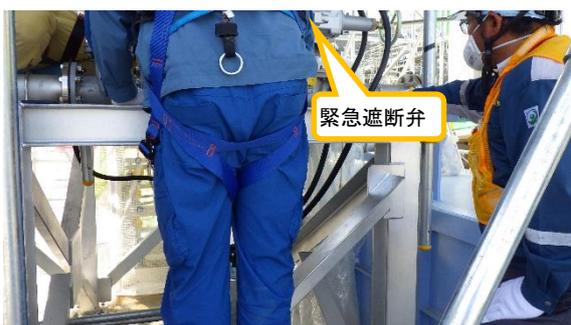
(写真 2 - 3)  
検査の状況
