福島第一原子力発電所現地確認報告書

多核種除去設備等処理水希釈放出設備及び関連施設の使用前検査の状況

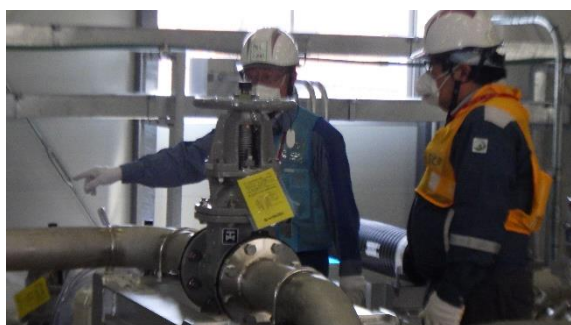
- ・多核種移送設備建屋内では、ALPS処理水移送ポンプや放射線モニタ等について、同建屋から5号機南東側までは配管の設置状況について、目視により外観・据付検査が実施された。（写真1）

(写真1-1)
移送設備の外観・据付検査状況 (多核種移送設備建屋内)

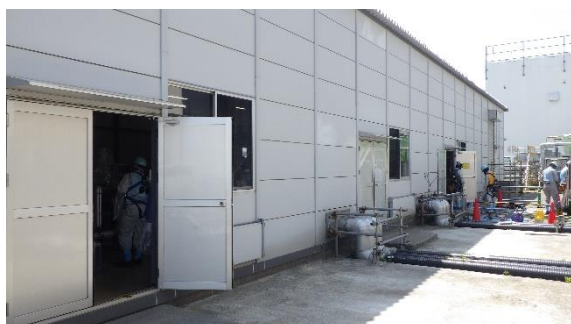
(写真1-2)
多核種移送設備建屋

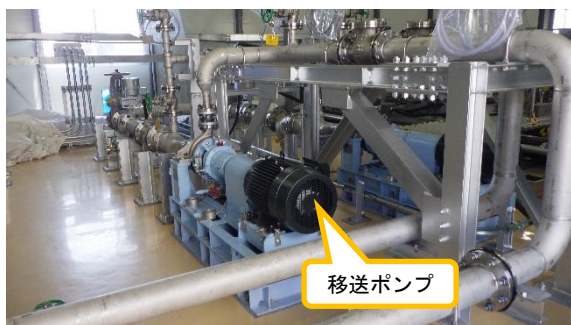
(写真1-3)
多核種移送設備建屋に設置されているALPS処理水移送ポンプの外観・据付状況

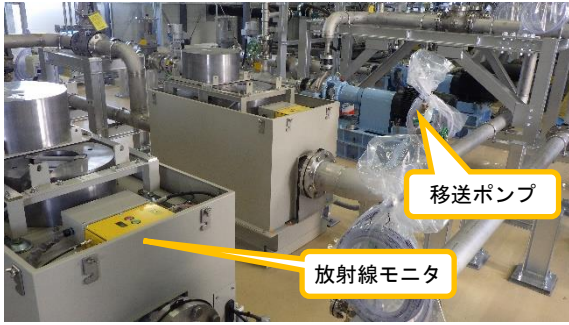
(写真 1 - 4)
多核種移送設備建屋に設置されている放射線モニタの外観・据付状況

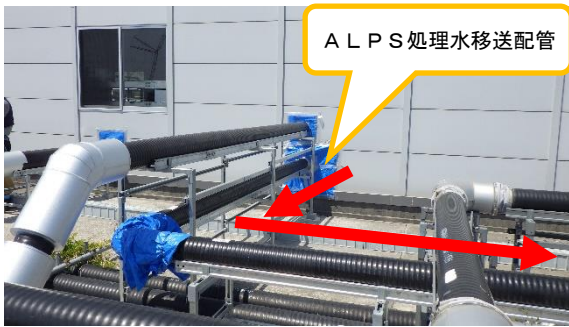
(写真 1 - 5)
多核種移送設備建屋から 5, 6 号機東側電気品建屋に向かう ALPS 処理水移送配管の外観・据付状況
(矢印：ALPS 処理水の流れ)

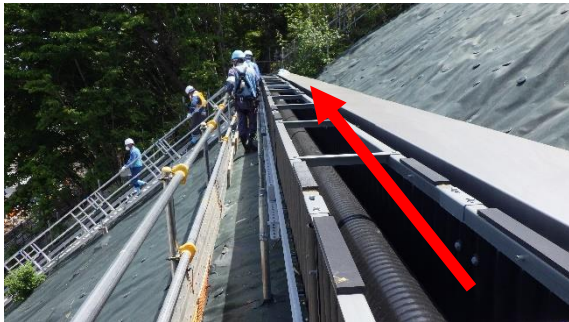
(写真 1 - 6)
ALPS 処理水移送配管の外観・据付状況
(矢印：ALPS 処理水の流れ)

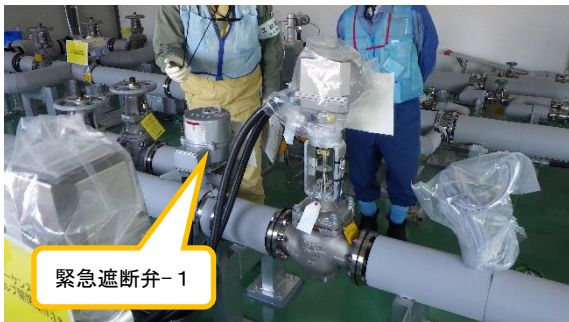
- ・検査は、免震重要棟からの緊急停止信号によって、緊急遮断弁が基準時間内に「開」から「閉」に動作するかどうかを確認するという手順で進められた。（写真2）

(写真 2 - 1)
緊急遮断弁-1 (5, 6 号機東側電気品建屋内) の検査の状況
・ストップウォッチを用い、緊急遮断弁-1 が基準時間内に「閉」動作するかどうかについて検査が実施された。

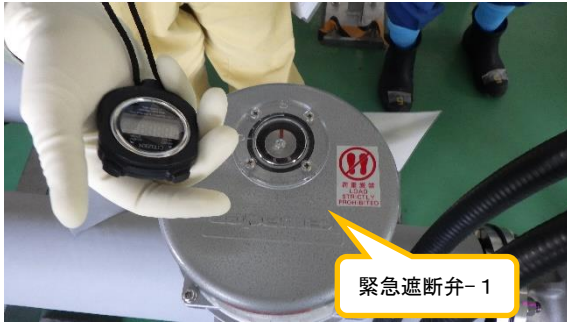
(写真 2 - 2)

緊急遮断弁-1 の検査の状況

- 緊急遮断弁-1の開度を示す目盛りが、「O (開)」から「S (閉)」になるまでの時間を計測する検査が実施された。

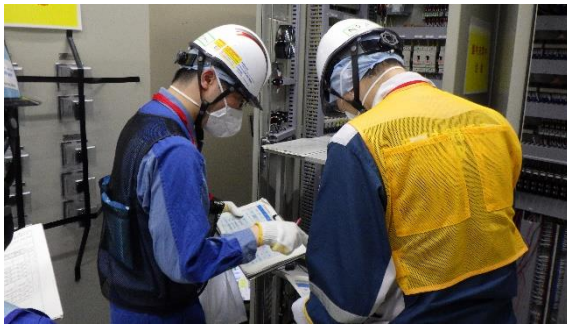
(写真 2 - 3)

制御盤の検査の状況

- 制御盤内の配線等の接続状況等について検査が実施された。

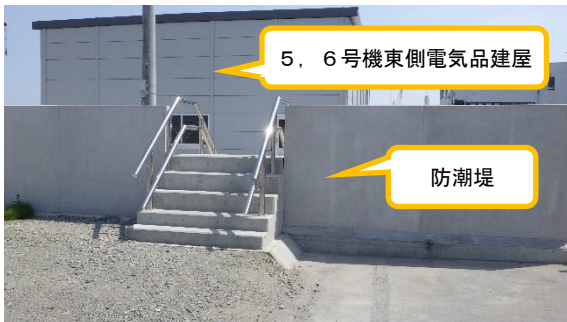
(写真 2 - 4)

5, 6号機東側電気品建屋 (北側から撮影)

- 建屋内に緊急遮断弁-1 が設置されている。
- 建屋は、防潮堤に囲まれている。

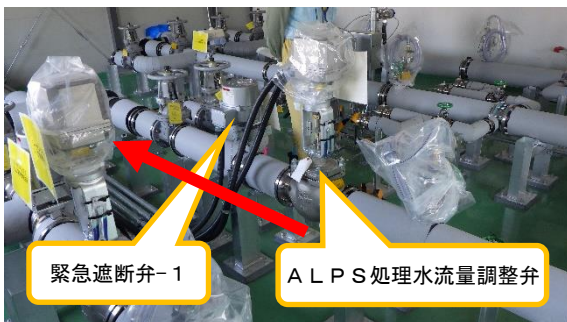
(写真 2 - 5)

緊急遮断弁-1 の外観・据付状況

(矢印：ALPS処理水の流れ)
