福島第一原子力発電所現地確認報告書

令和5年7月3日（月）

既設多核種除去設備処理水連絡配管（既設多核種除去設備建屋から増設・高性能多核種除去設備サンプルタンクへの移送配管）

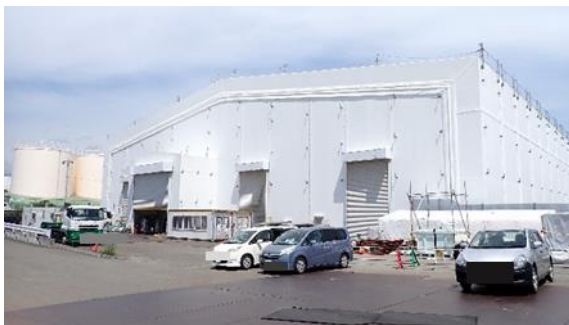
(写真1-1)
既設ALPS建屋の外観
(南東側から撮影)

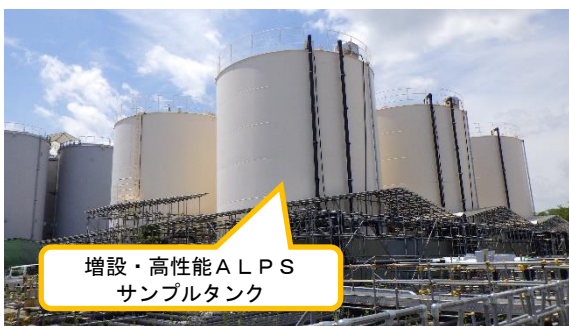
(写真1-2)
増設・高性能ALPSサンプルタンクの外観 (北東側から撮影)

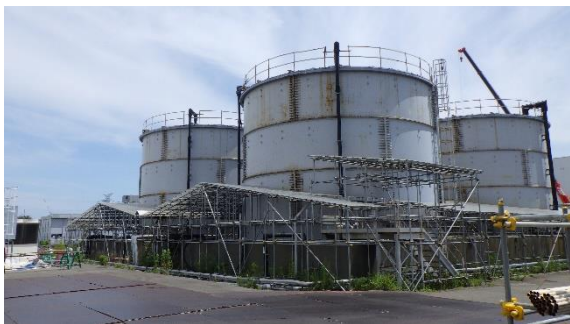
(写真1-3)
既設ALPSサンプルタンクの外観
(南西側から撮影)

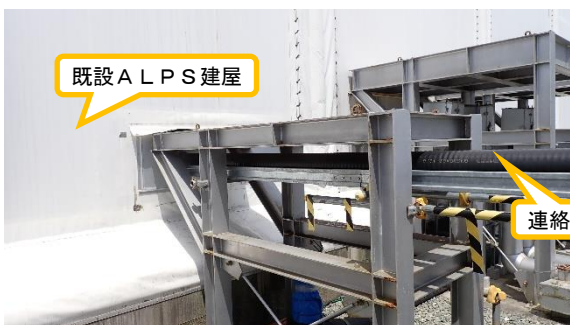
(写真2-1)
既設ALPS処理水連絡配管の状況
① (既設ALPS建屋出口)
(南東側から撮影)

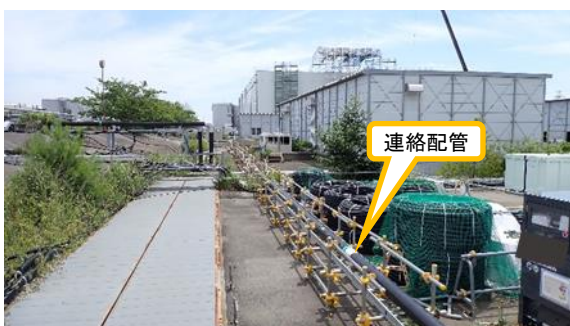
(写真2-2)
既設ALPS処理水連絡配管の状況
② (地上部の敷設例)
(西側から撮影)

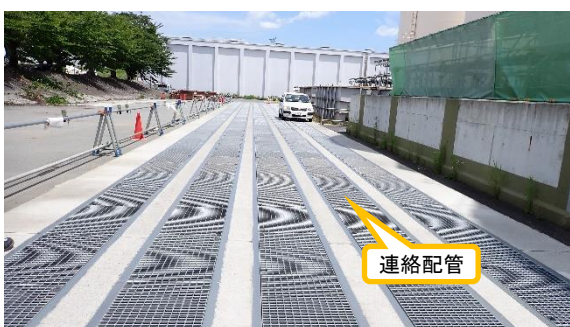
(写真2-3)
既設ALPS処理水連絡配管の状況
③ (道路縦断部の敷設例)
(南側から撮影)
※グレーチング下部の配管トレンチ内に
連絡配管が敷設されている。

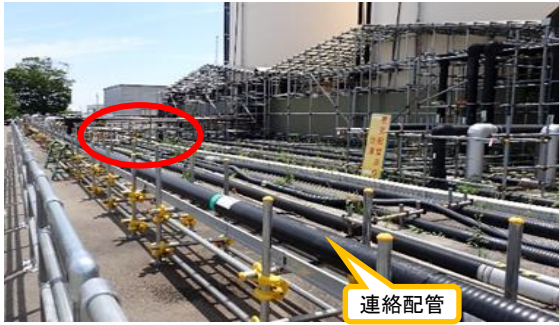
(写真 2 - 4)
 既設ALPS処理水連絡配管の状況
 ④ (増設・高性能ALPSサンプル
 タンク北側の状況)
 (北西側から撮影)
 ※赤丸付近が連絡配管連結箇所

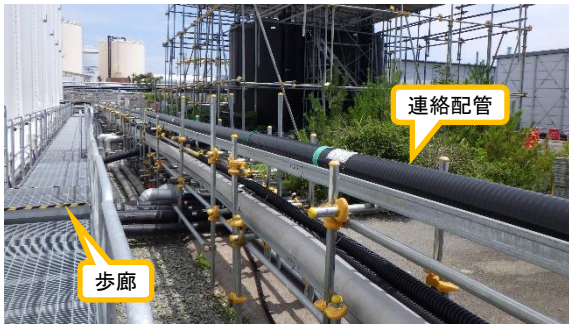
(写真 3)
 点検用歩廊の設置状況
 (既設ALPS建屋東側を南側から
 撮影)

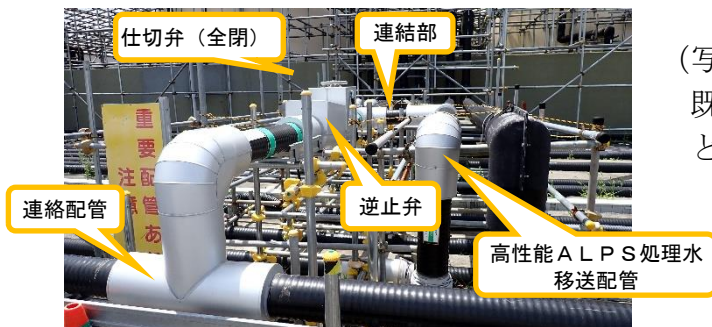
- ・連絡配管は、既設ALPS建屋南東側の壁から増設・高性能サンプルタンクエリアの北側まで敷設されており、地上部は配管サポート上に、道路横断、縦断部は配管トレンチ内に敷設されていた。（写真2）
- ・また、連絡配管の敷設ルートには、点検しやすいように歩廊等が設置されていた。（写真3）
- ・増設・高性能サンプルタンクエリアの北側において、連結配管が既存の増設ALPS処理水移送配管と高性能ALPS処理水移送配管に連結しており、それぞれ仕切弁と逆止弁が設置されていた。（写真4）
- ・現地確認時には、増設ALPS処理水移送配管に連結している仕切弁が「全開」の状態にあり、既設ALPS処理水が増設ALPSサンプルタンクに移送されていた。なお、高性能ALPS処理水移送配管に連結している仕切弁は「全閉」状態であった。（写真4）（写真5）
- ・確認した範囲では、連結配管や仕切弁に漏えい等の異常は認められなかった。

(写真 4)
 既存高性能ALPS処理水移送配管
 との連結状況 (北側から撮影)

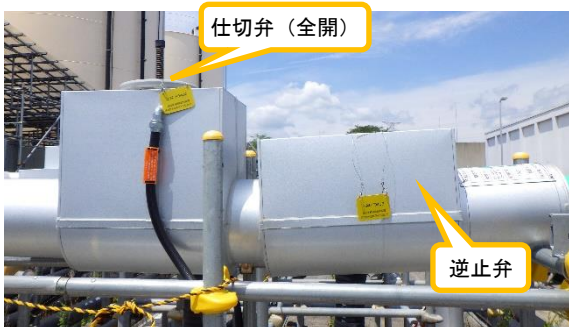
(写真 5)
 増設ALPS処理水移送配管との連
 結仕切弁等の状況 (東側から撮影)
