## 福島第一原子力発電所現地確認報告書

- 1 確認日  
令和5年7月28日（木）
- 2 確認箇所  
2号機原子炉建屋南側ヤード
- 3 確認項目  
2号機燃料取り出し用構台設置工事の進捗状況
- 4 確認結果の概要

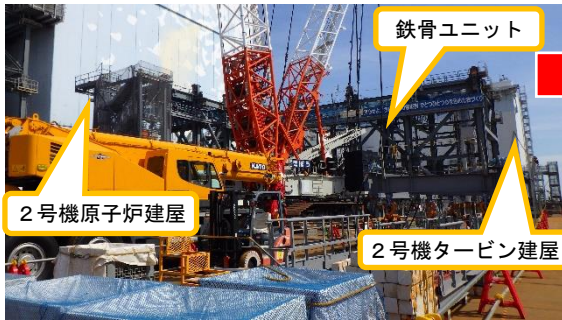
(写真1-1)  
2号機原子炉建屋南側ヤードの概観  
(前回(3月16日)南西側から撮影)

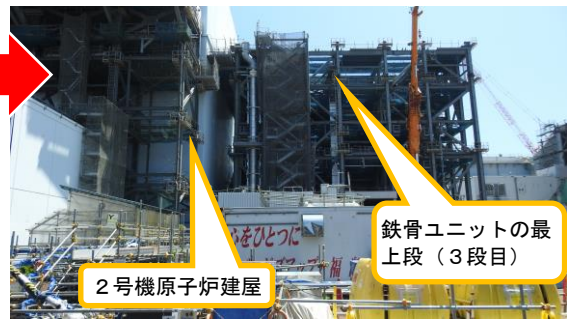
- ・前回と比較し、構外低線量エリアで地組された燃料取り出し用構台の鉄骨ユニットの最上段（3段目）まで、構内への運搬が完了し、建方作業が進められていた。（写真1、2）

(写真1-2)  
同建屋南側ヤードの概観  
(今回(7月28日)西側から撮影)

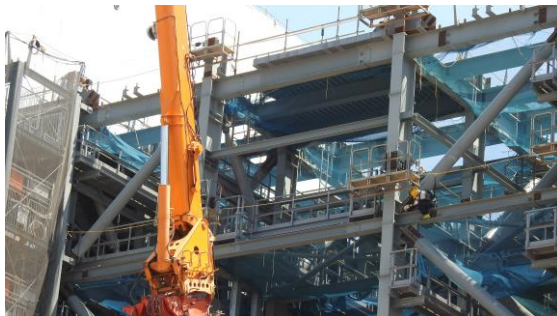
(写真2)  
鉄骨ユニット最上段における建方作業の状況(南西側から撮影)
