福島第一原子力発電所現地確認報告書

令和5年8月7日（月）

A排水路移送経路（K1北、K1南、H1、H1東タンクエリア及びH9-1～3雨水回収タンク）

A排水路移送経路の状況

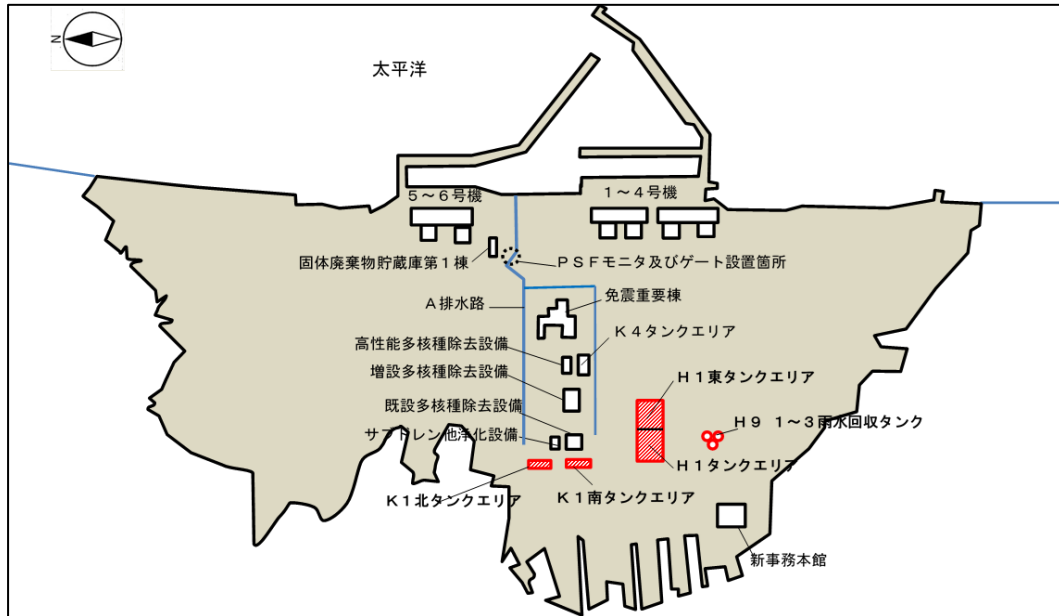
図1 福島第一原子力発電所構内概略図

大きな地震等により、ALPS処理水測定・確認用タンク（K4タンクエリア）の連結管等が破損し、ALPS処理水が漏えいしK4タンクエリア外堰を越流する事象が発生した場合には、越流したALPS処理水がA排水路に流入する可能性があることから、A排水路の電動ゲートが閉止された際の排水路の水の移送経路を確認した。なお、6月22日に、ALPS測定・確認用タンクにおける異常時発生時の機動的対応訓練の状況を現地確認した際に、A排水路のゲート閉止及びK1北タンクエリア堰内への水移送の状況を確認していることから、今回は、K1北タンクエリア以降の移送経路の状況を確認した。（図1）（前回確認日：[令和5年6月22日](#)）

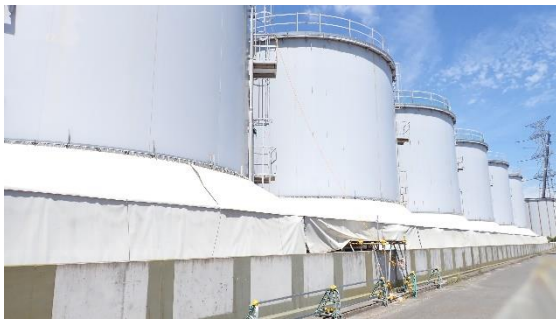
(写真1-1) K1北タンクエリア外観 (南側から撮影)

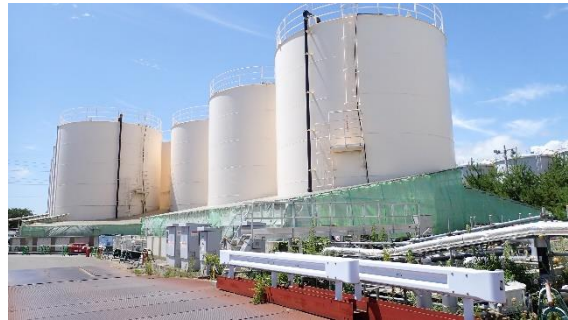
(写真1-2) K1南タンクエリア外観 (北側から撮影)

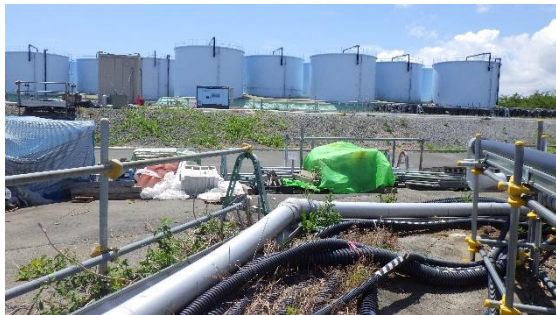
(写真1-3) H1タンクエリア外観 (北東側から撮影)

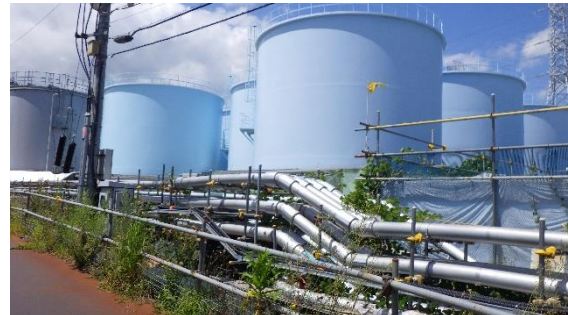
(写真1-4) H1東タンクエリア外観 (南東側から撮影)

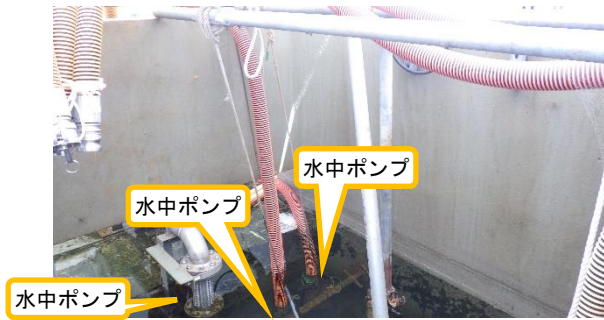
(写真 2 - 1)
K 1 タンクエリア南側の集水ピットの状況

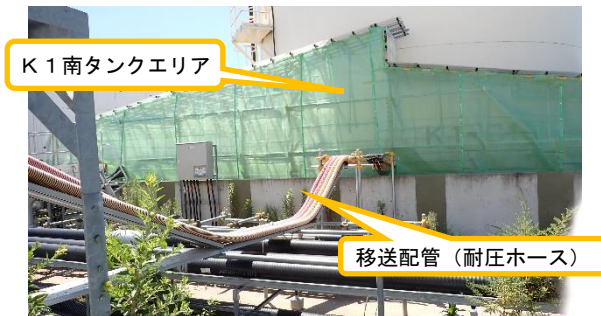
(写真 2 - 2)
K 1 北タンクエリアからK 1 南タンクエリアへの移送配管(耐圧ホース)の状況

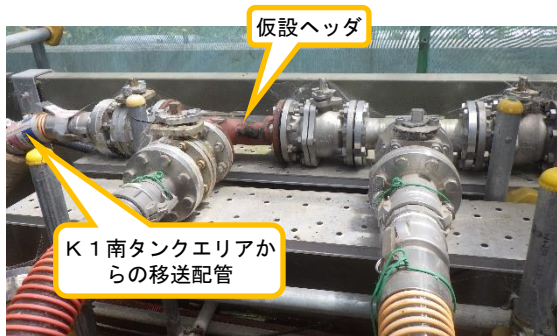
(写真 2 - 3)
H 1 東タンクエリア仮設ヘッダへの接続状況

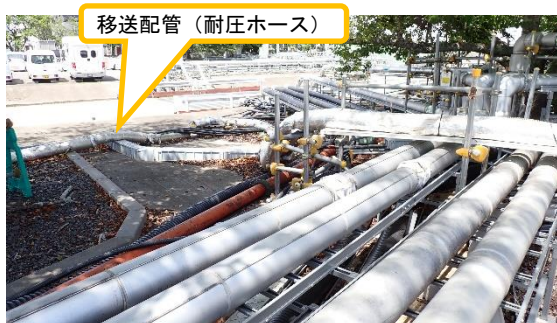
- ・ A排水路の水は、K1北、K1南、H1東タンクエリアなどの内堰を經由して、プロセス主建屋（PMB）の地下に移送される経路になっており、本日は、K1北タンクエリアからH1東タンクエリアまでの移送経路を確認した。（写真1）
- ・ 移送元のタンクエリアの集水ピット中に、水中ポンプが設置されており、当該水中ポンプと耐圧ホースにより移送先のタンクエリアの内堰内又は内堰内に設置された仮設ヘッダに移送される経路になっていた。（写真2）
- ・ タンクエリア間の移送配管（耐圧ホース）の大部分は、保温材で覆われていたが、一部に保温材の劣化や剥がれが見られた。（写真3）
- ・ タンクエリア堰内を經由してPMBに移送する経路とは別に、K1北タンクエリア内の移送配管から分岐し、直接H9-1～3雨水回収タンクヘッダに接続しているPE管が敷設されていた。（写真4）

(写真 3 - 1)
移送配管(耐圧ホース)の敷設状況
① (K 1 南タンクエリア南側付近)

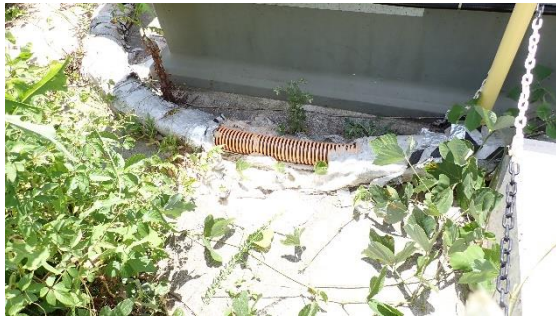
(写真3-2)
移送配管（耐圧ホース）の敷設状況
②（H1東タンクエリア北東側付近）

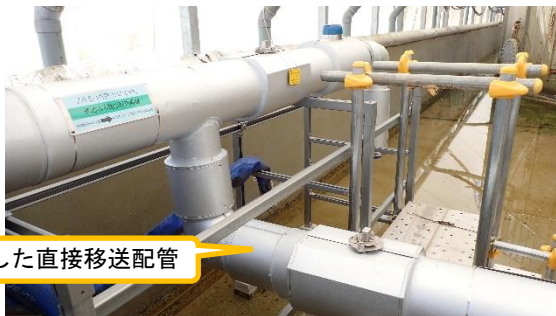
分岐した直接移送配管

(写真4-1)
K1北タンクエリア北東側の移送配管（PE管）の状況

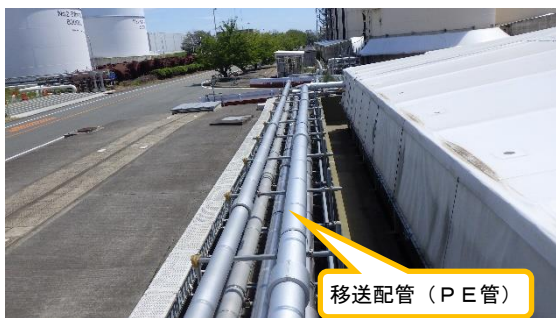
移送配管（PE管）

(写真4-2)
直接移送配管（PE管）の敷設状況
（K1北タンクエリアを西側から撮影）

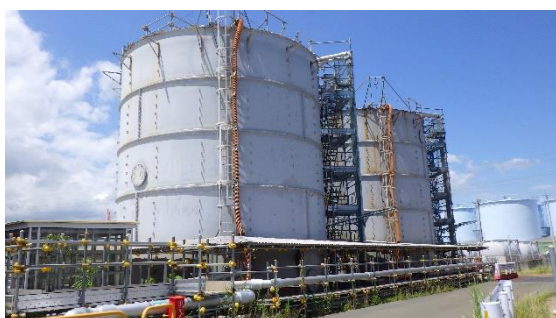
(写真4-3)
H9-1～3雨水回収タンクの外観
（北東側から撮影）

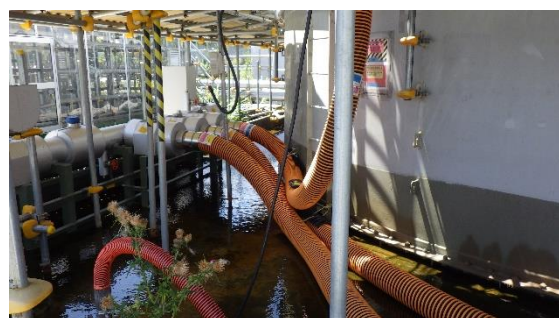
(写真4-4)
H9-1～3雨水回収タンクヘッドとの接続状況（北側から撮影）
