福島第一原子力発電所現地確認報告書

令和5年8月22日（火）

伐採木一時保管槽（伐採木一時保管エリアG及びT）

伐採木一時保管エリアG及びTの伐採木一時保管槽の状況

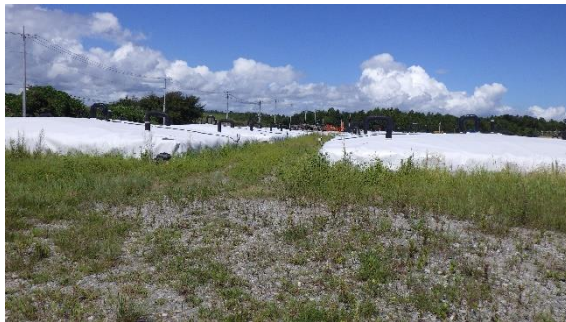
- ・エリア内の一時保管槽の状況は、前回確認時と変化は認められなかった。（写真1）
- ・試験的な取り出しが予定されている一時保管槽は一槽であり、南側には幅員6mの道路が整備されているが、他の一時保管槽と変わりはなく試験的な取り出しに向けた準備工事は始まっていなかった。

(写真1)
伐採木一時保管エリアGの一時保管槽の概観 (南側から撮影)

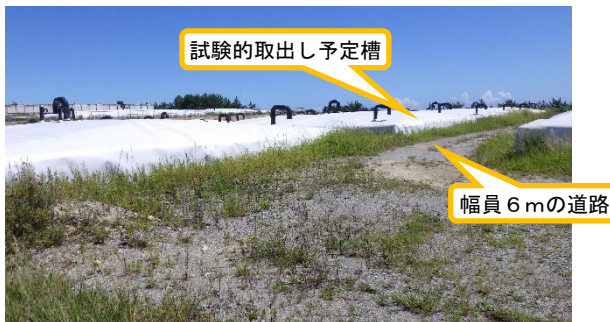
(写真2-1)
伐採木一時保管エリアGの試験的取出し予定の一時保管槽の状況①
(南西側から撮影)

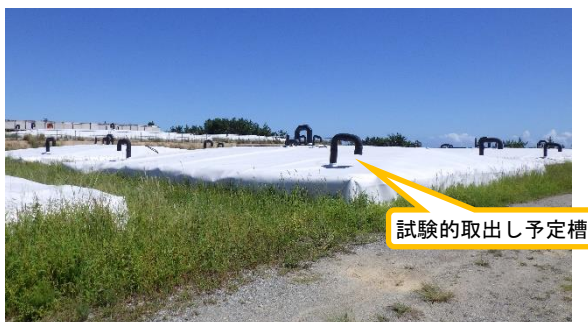
(写真2-2)
伐採木一時保管エリアGの試験的取出し予定の一時保管槽の状況②
(南西側から撮影)

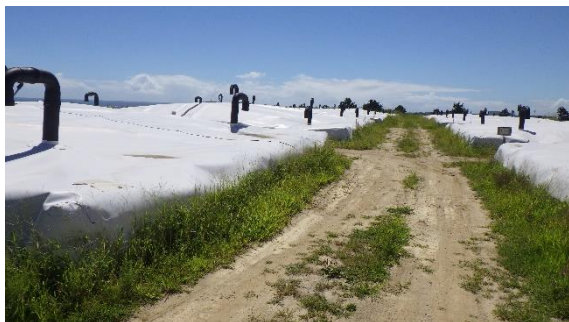
(写真3-1)

- ・一時保管エリアG同様に、一時保管槽の状況は前回確認時と変化はなく、試験的な取り出しが予定されている一時保管槽（一槽）も、南側に6m道路が整備されているが、試験的な取り出しに向けた準備工事は始まっていなかった。（写真3）

伐採木一時保管エリアTの一時保管槽の概観（北側から撮影）

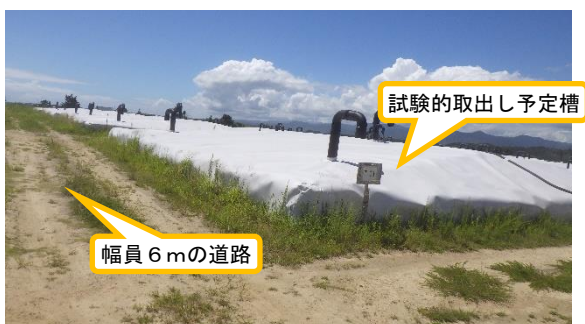
(写真3-2)

伐採木一時保管エリアTの試験的取出し予定の一時保管槽の状況
（北側から撮影）
