福島第一原子力発電所現地確認報告書

令和5年9月4日（月）

A L P S 処理水希釈放出設備

多核種除去設備等処理水希釈放出の状況

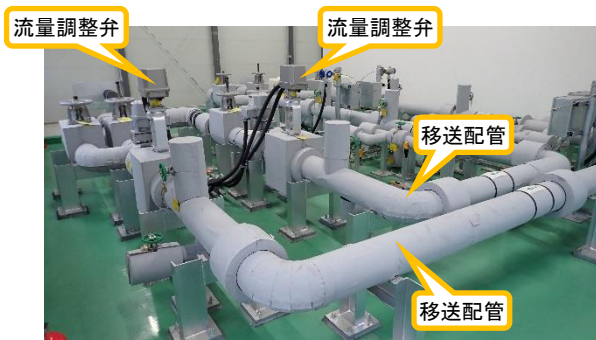
- ・5・6号機東側電気品建屋内において、移送配管、流量調整弁、緊急遮断弁－1等を確認したところ、漏えいや機器等の異常は認められなかった。（写真1）

(写真 1 - 1)
5・6号機東側電気品建屋内の移送配管及び各弁等の状況①
(北西側から撮影)

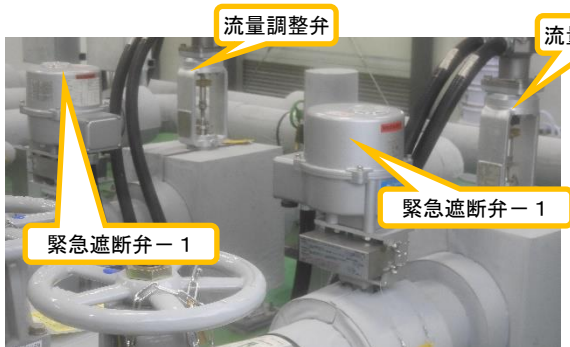
(写真 1 - 2)
5・6号機東側電気品建屋内の移送配管及び各弁等の状況②
(北東側から撮影)

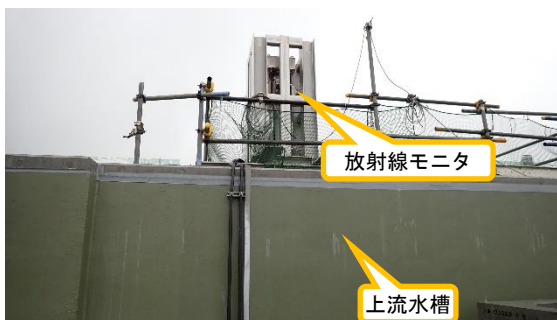
- ・5・6号機敷地護岸ヤードにおいて、海水移送ポンプ、海水配管及び海水配管ヘッダ等を確認したところ、異常等は認められなかった。
- ・放水立坑（上流水槽）の放射線モニタの設置状況を確認した。

(写真 2)
放流立坑（上流水槽）の放射線モニタ設置状況（南東側から撮影）
