福島第一原子力発電所現地確認報告書

令和5年9月20日（水）

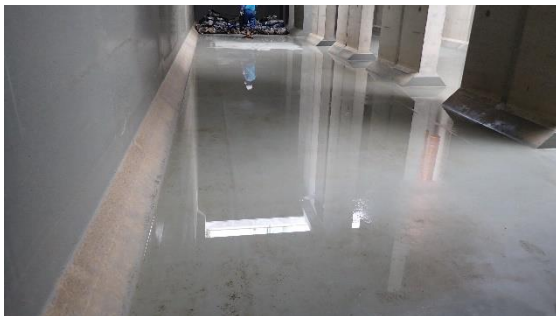
- ・上流水槽から水が排出され、点検のため床面の堆砂の除去が実施されたことから、床面が確認できる状況であった。（写真1）
- ・壁面の一部には土砂及び海生生物が付着している状況であった。（写真2）
- ・東京電力によると、ひび割れや防水塗装の亀裂等、有意な欠陥は確認されなかったとのこと。また、今後、計画的に点検を行っていく予定とのこと。

(写真1)
上流水槽床面の状況

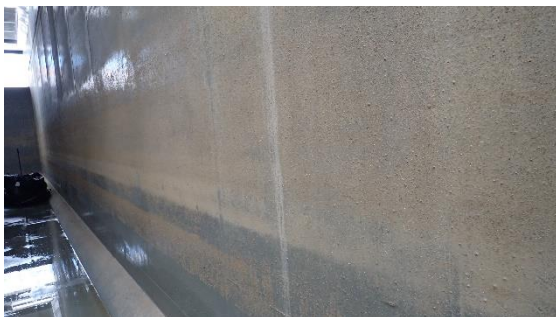
(写真2-1)
上流水槽壁面の状況①
(土砂の付着状況)

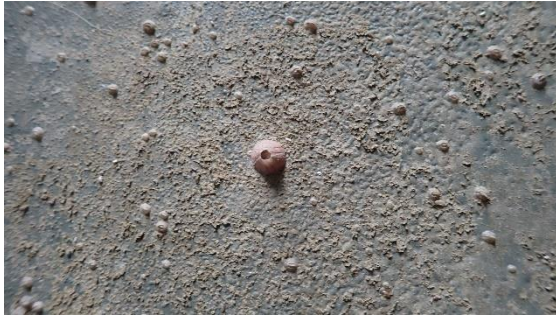
(写真 2 - 2)
上流水槽壁面の状況②
(海生生物付着状況)

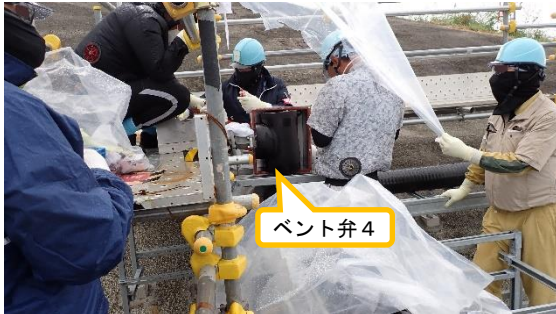
- ・ベント弁4を確認したところ、東京電力社員及び協力企業作業員により、防水カバーを取り外した状態で内部の点検作業が行われていた。

(写真3)
ベント弁4点検作業の状況
