ALPS 処理水希釈放出設備 現地確認結果 報告書(概要)

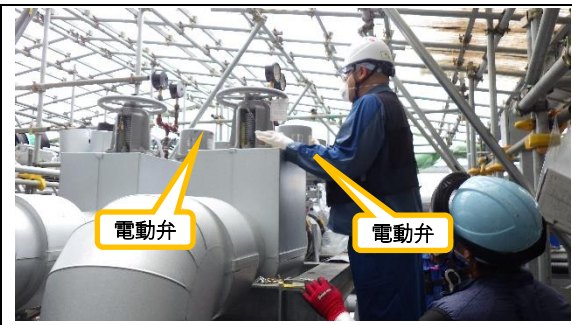
<p>(写真1) 電動弁シートパス確認作業の状況</p>	<p>(写真2) ベント弁防水カバーのビニールシート養生</p>
