ALPS 処理水希釈放出設備 現地確認結果 報告書(概要)

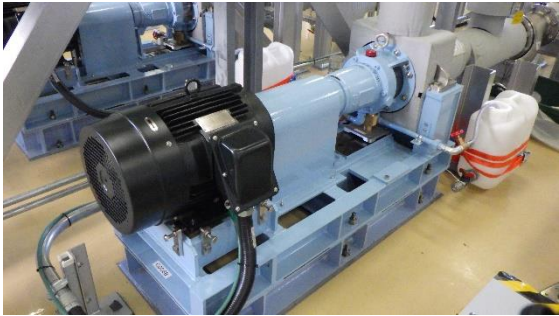
<p>(写真1-1) 処理水移送ポンプ(B)の状況</p>		<p>(写真1-2) 海水移送ポンプ(B)の状況</p>

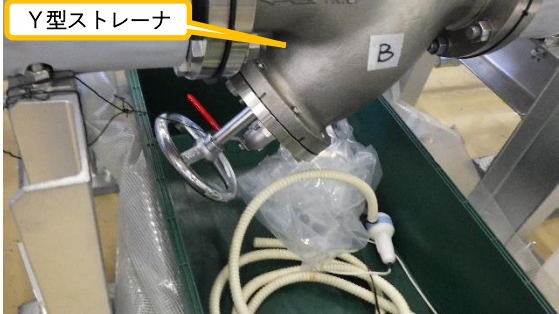
<p>(写真2) 処理水移送ポンプ(B)のY型ストレーナの状況</p>
