# 増設ALPS配管洗浄作業における身体汚染発生 を踏まえた対応について

東京電力ホールディングス株式会社

# 1. 発生概要

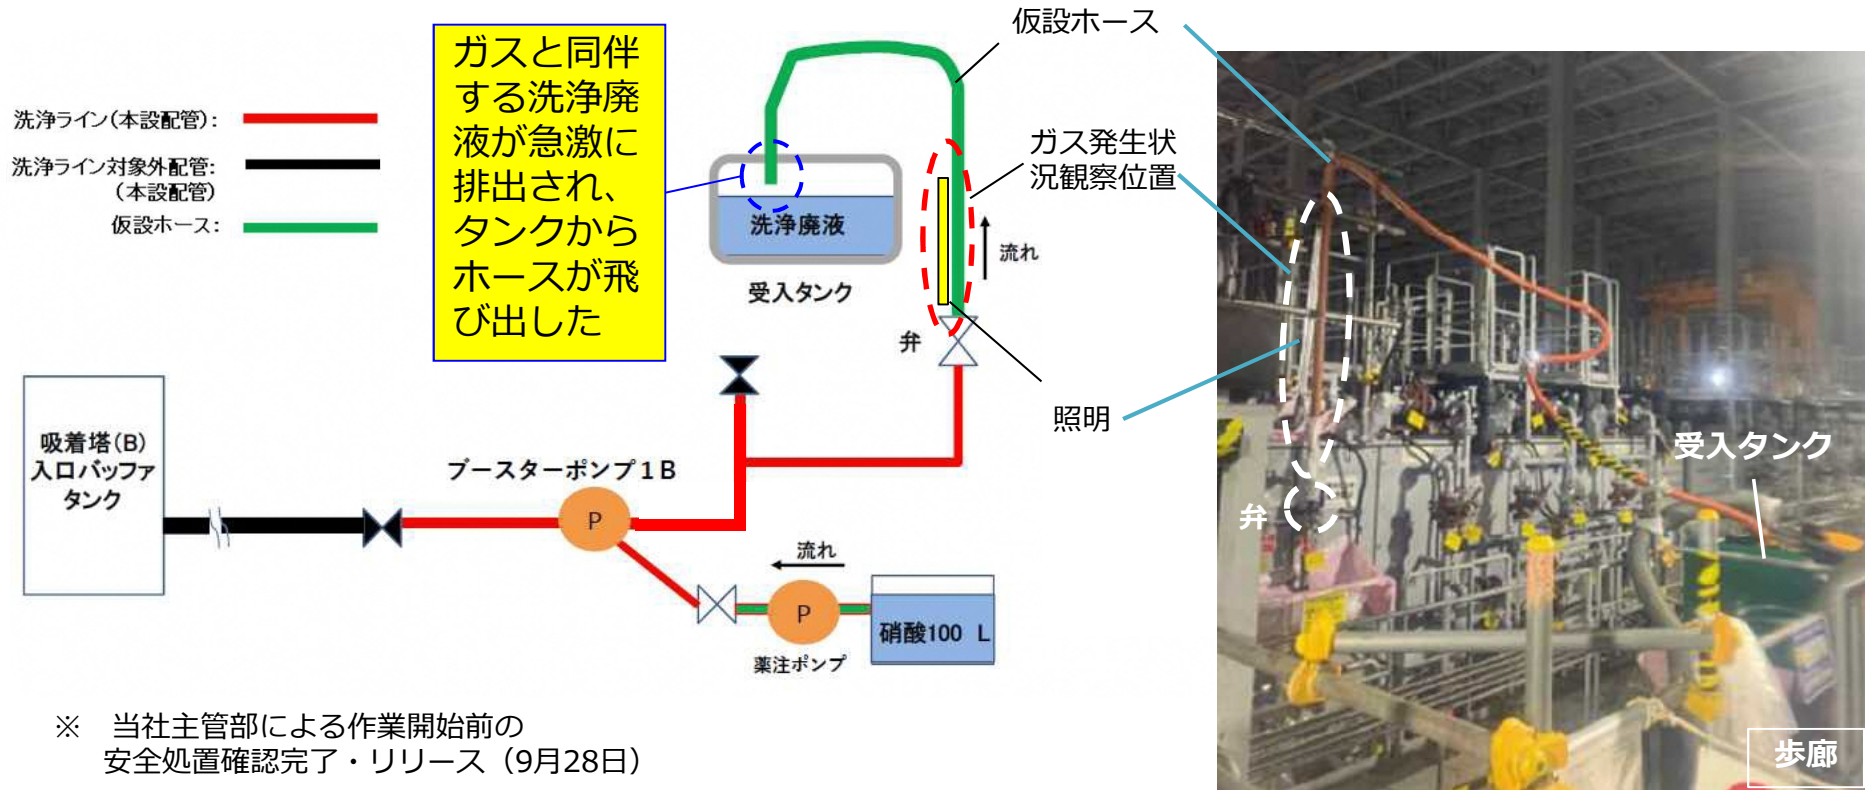
- 東芝エネルギーシステムズが増設ALPSの運転に伴いクロスフローフィルタ出口配管（B系）内に溜まった炭酸塩を硝酸で溶かして洗浄する作業を10月24日、25日に実施※

歩廊から吸着塔B側を見た写真

- 配管内部に溜まった炭酸塩と洗浄薬液（硝酸）の反応によって発生したガスと同伴する洗浄廃液が、受入タンク内のホース先端部から勢いよく排出されたことによりタンクからホースが飛び出し、近傍で作業を実施していた作業員2名（A,B）に洗浄廃液が飛散し、汚染した。
- 飛散した洗浄廃液の清掃およびアノラック脱衣補助を行った作業員2名（D,E）は、清掃時または装備（アノラック）脱衣時に汚染したものと推定。

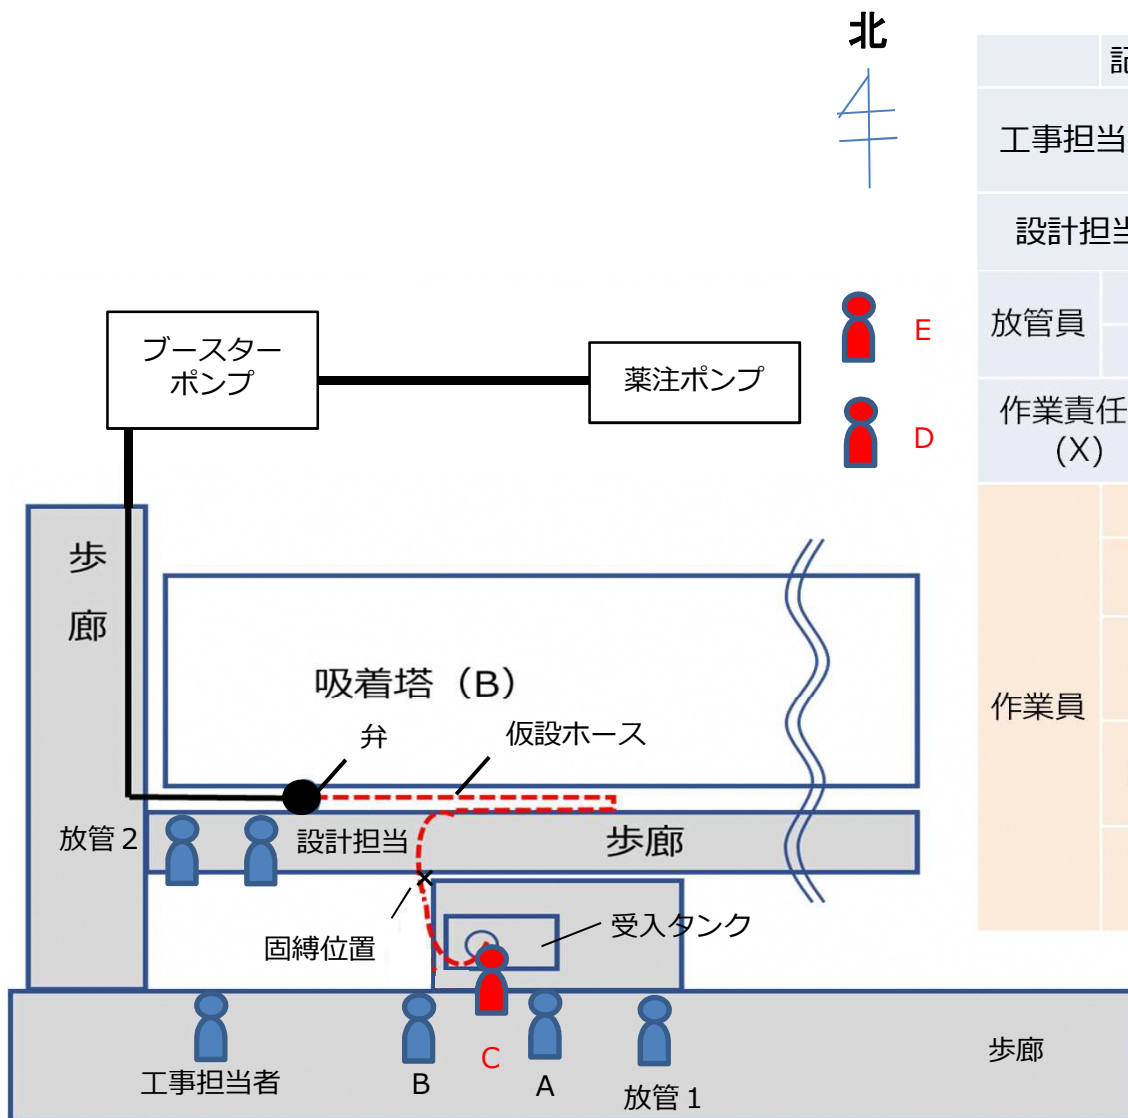
# 4. 1 工事管理体制・作業員の配置（発生前）

※受入れタンク監視 (助勢) にあつた作業員A、Bは、当日の作業において身体への汚染付着のおそれがないと判断し、カバーオールを着用

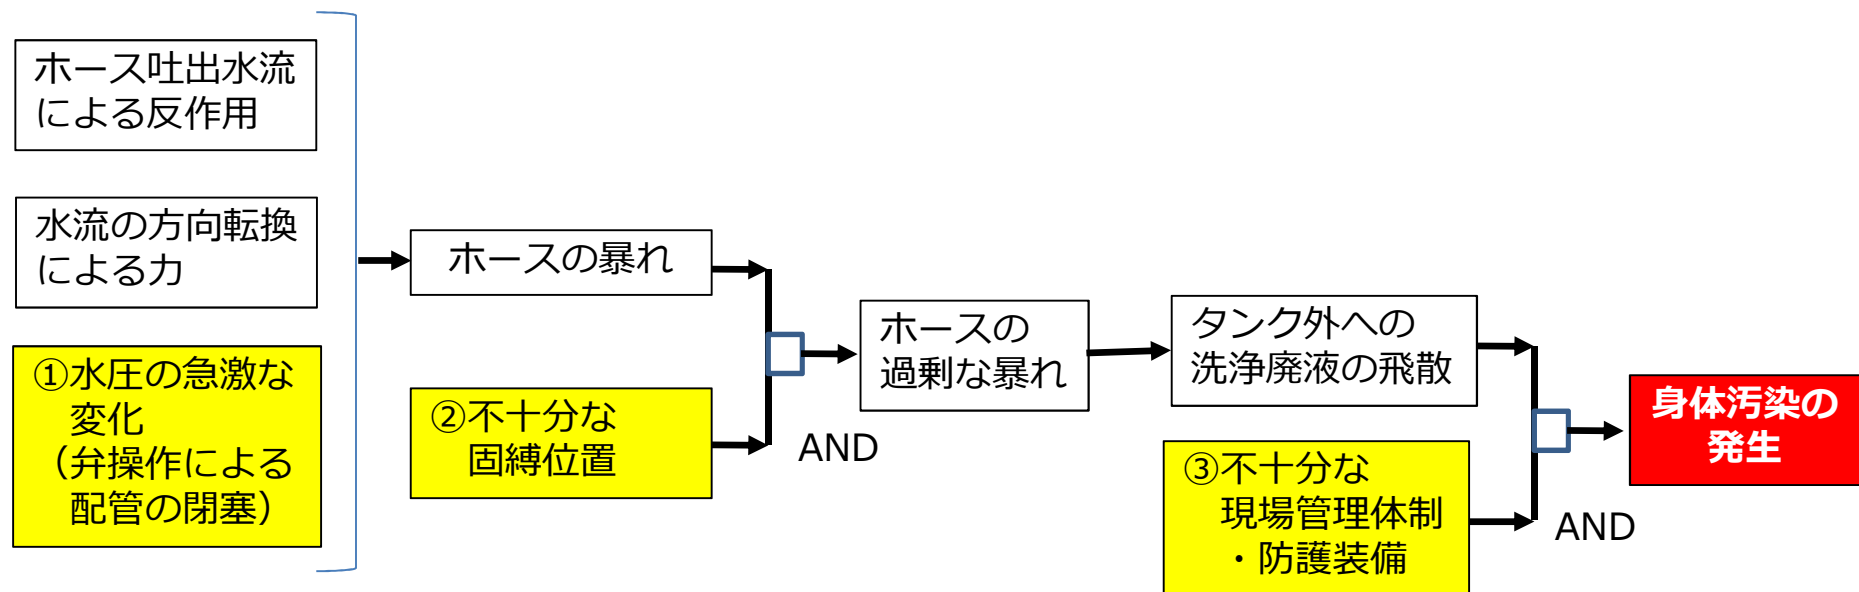
## 【参考】原因の概要（要因ブロック図）

- 事案発生要因のブロック図を示す。3件の要因が重なって身体汚染が発生した。
- 具体的には、①水圧の急激な変化（弁操作による配管の閉塞）、②不十分な固縛位置、③不十分な現場管理体制・防護装備であり、これらが重畳し、身体汚染が発生した。

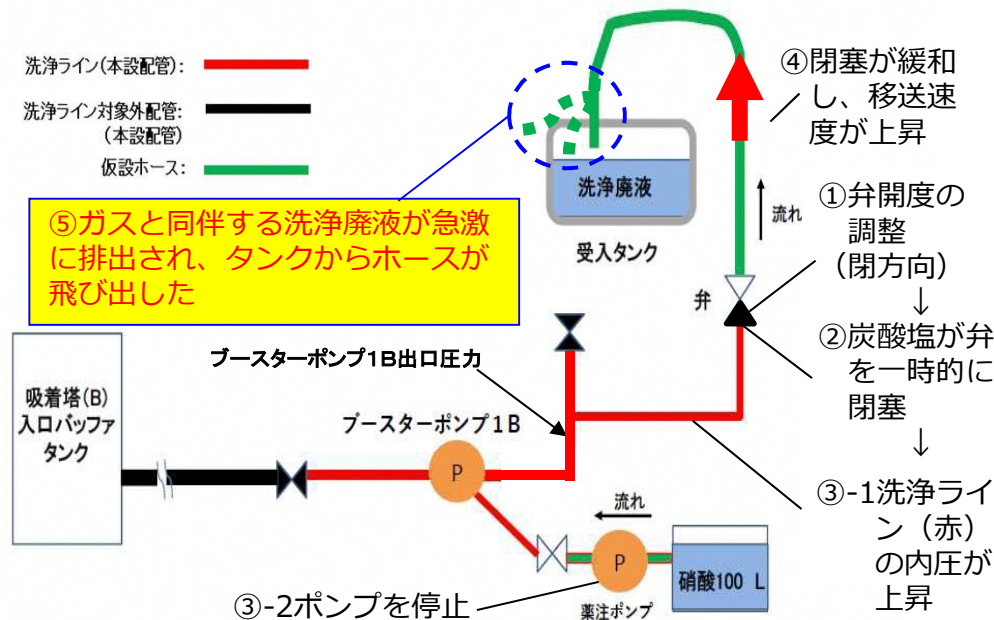
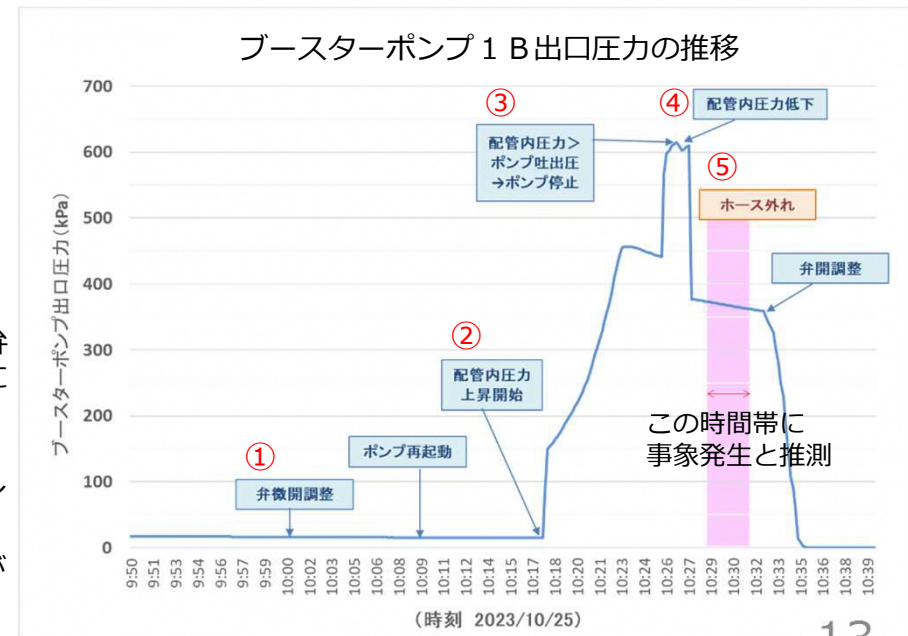
## 【参考】原因①（弁操作による配管の閉塞）

### ■ 弁調整に起因したホースの外れ

- ① 現場にいた東芝の設計担当は、受入タンクへ排出される洗浄廃液の発生量の増加を懸念したことから、炭酸ガスのみを受入タンクへ排出するため、当初予定になかった弁（本設配管と仮設ホースの接続部）開度の調整を実施(閉方向)。
- ② その後、硝酸による溶解によって配管壁面から剥れ落ちた炭酸塩が弁を一時的に閉塞。
- ③ ポンプから当該弁まで（洗浄ラインの本設配管）の内圧が上昇し、硝酸を注入することが出来なくなったことからポンプを停止。
- ④ 炭酸塩の溶解の進行によって閉塞が緩和し流路が形成され、配管内の内圧が低下するとともに、弁の下流側（仮設ホース）における洗浄廃液の移送速度が上昇
- ⑤ ガスと同伴する洗浄廃液が急激に排出され、ホース端部に大きな反力が働き、ホースが外れたものと推定

- 弁開度調整操作の禁止（当該弁に表示札等で表示）を徹底する。
- また、通常や想定と異なる事案が発生した場合には一旦作業を中断し、リスク評価を含む対応方針を協議する。

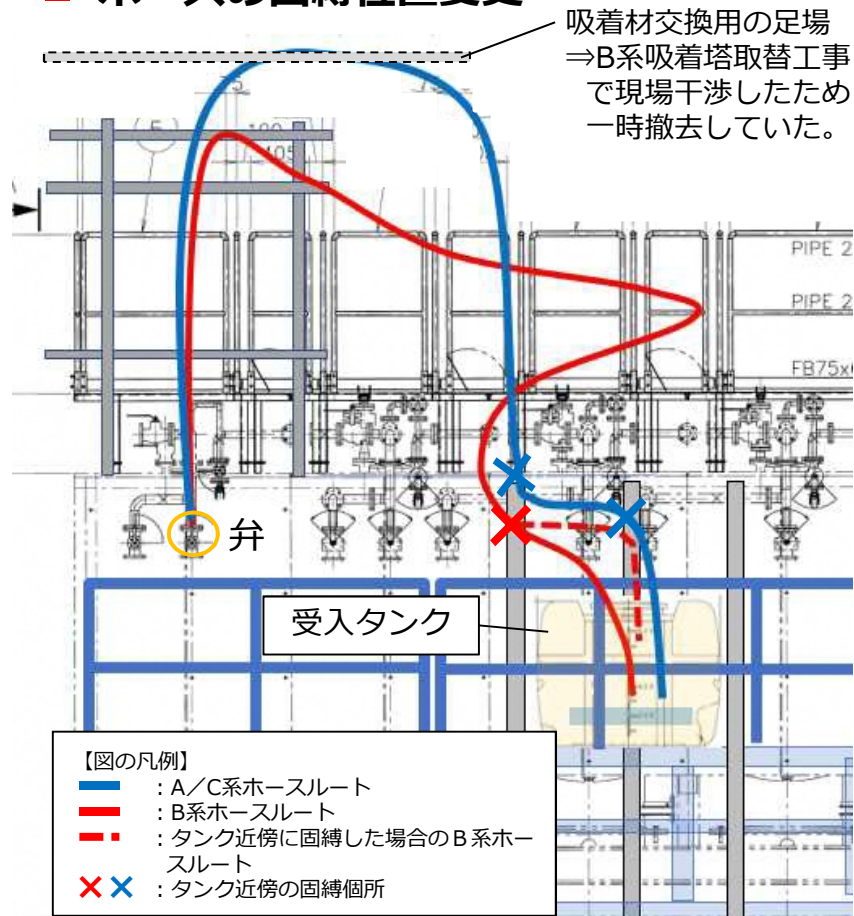
## 【参考】原因②（不十分な固縛位置）

### ■ ホースの固縛位置変更

- 過去に実施したA/C系では、弁出口からホース取り回しの頂点を高くとることができたため、左図（青線）のようにシンプルなホースの敷設が可能だった。
- B系はA/C系のように高い位置に固縛できる構造物がなくホース余長が長くなったことから、ホースが極力逆勾配にならないように敷設すると、左図（赤線）のようにホースの取り回しが複雑になった。
- この際、タンクの直上で固縛すると左図（赤点線）のようにタンクへの差し込み深さが浅くなり、ホース先端と液面との距離が離れることから、廃液排出時のダストの舞い上がりや液位に合わせたホース端部の高さ調整が出来なくなることを懸念した。
- 以上より、B系はA/C系の時と比較してホースを固縛する位置がタンクから離れた個所になり、ホースがタンクから飛び出しやすい状況になった。
- 東芝の工事担当者は、要領書で具体的な固縛個所が明記されていなかったことや、A/C系ではホースがタンクから外れるような兆候が見られなかったことから、「×」の固縛で問題ないと判断した。

- 洗浄廃液が飛散しない構造となる、抜本的な設備改善を検討する。恒久対策が整うまでの間の対策としてはモックアップにより固縛位置を確定する。また、洗浄廃液飛散時の汚染拡大防止のため、対象エリアをハウスで区画する。

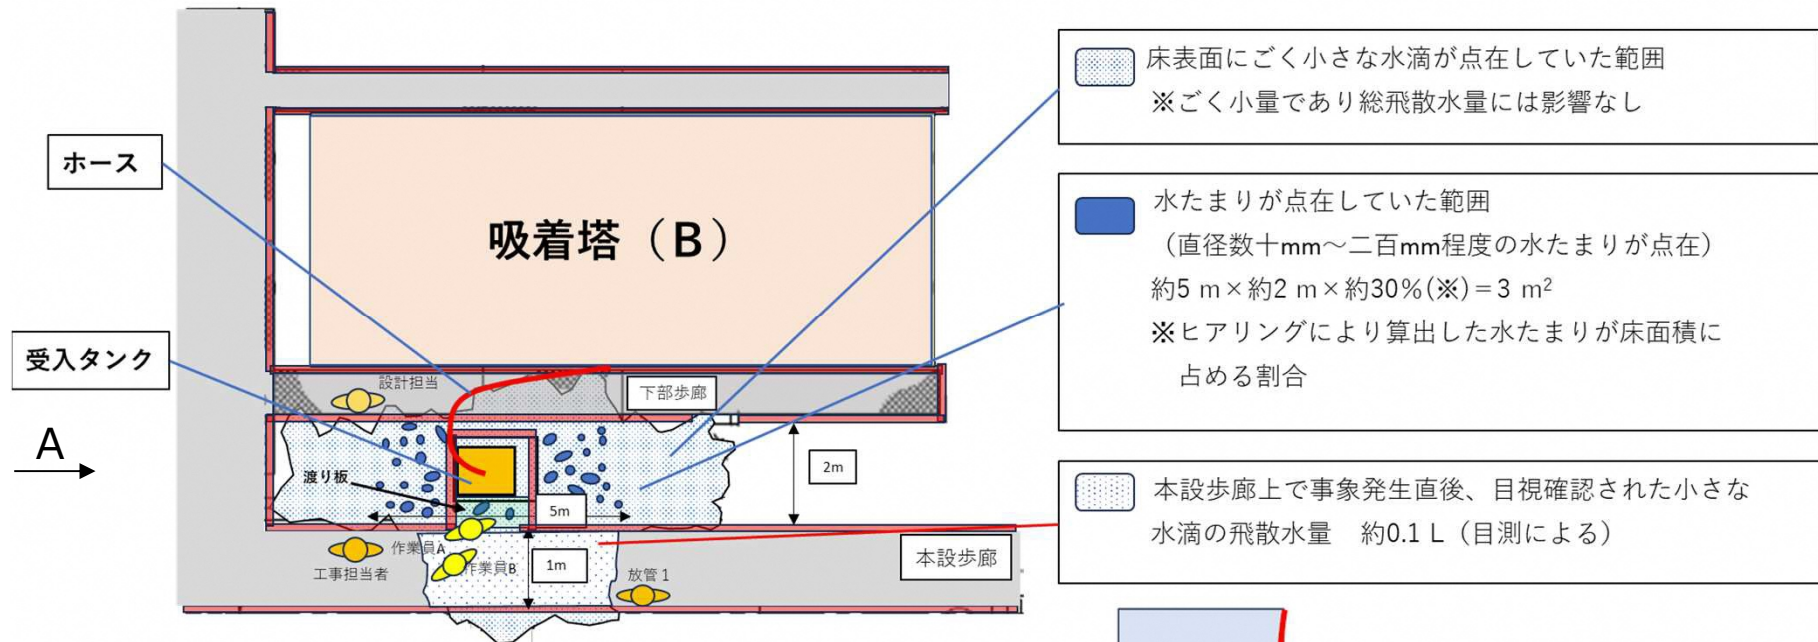
床面への飛散状況

- 当時現場にいた者およびエリアの除染作業に従事した者からヒアリングを実施した結果、作業員が被水した量を含め、飛散量は数リットルと推定
