## 福島第一原子力発電所現地確認報告書

3号機タービン建屋海側

3号機の建屋外壁貫通部（3号取水電源ケーブルダクト）止水の状況

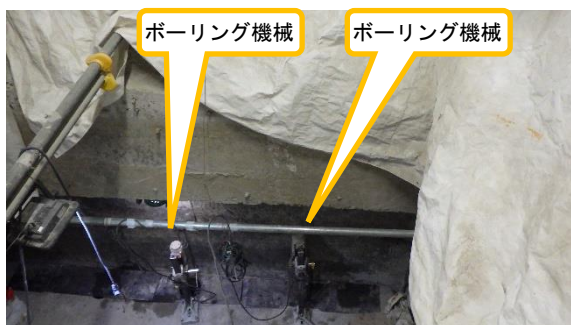
- ・3号取水電源ケーブルダクトを通じて流入する雨水等の止水のため、コンクリートを充填するための穴（約3m×20cm、ケーブルダクトに垂直に削孔）をボーリング機械により削孔していた。（写真1）
- ・東京電力によると、今後、内部調査で確認されたたまり水を回収、その後、削孔した穴からコンクリートを充填することとしており、年内に工事を完了する予定とのこと。

(写真1-1)  
止水工事実施箇所状況

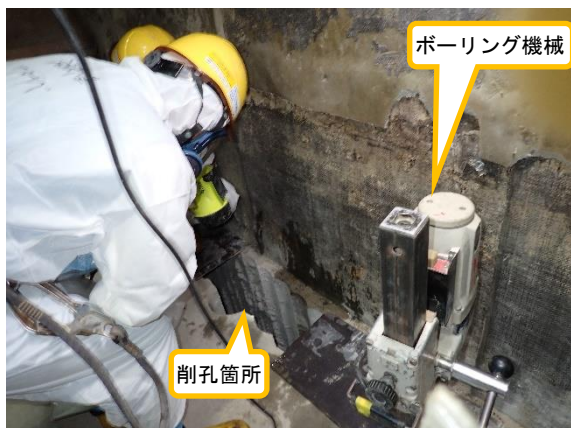
(写真1-2)  
ボーリング機械による削孔の状況①

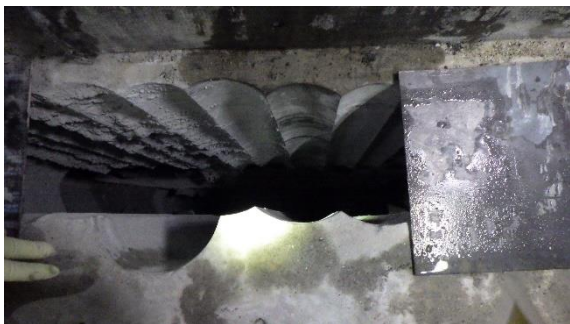
(写真1-3)

ボーリング機械による削孔の状況②
