福島第一原子力発電所現地確認報告書

移送設備（多核種移送設備建屋）

多核種除去設備等処理水希釈放出の状況（処理水移送ポンプのストレーナ清掃作業）

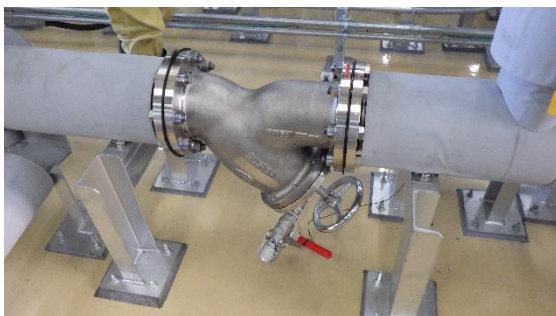
第3回目の多核種除去設備等処理水（以下「ALPS処理水」という。）の放出が、測定・確認用タンクA群を対象に、11月2日から実施され、11月20日に完了した。第4回目の放出に向けて、サンプルタンク内のALPS処理水の移送に使用された処理水移送ポンプ（A）のストレーナ清掃作業が実施されていたことからその状況を確認した。（図1）（写真1）（前回確認日：[令和5年10月24日](#)）

(写真1)
今回清掃対象のストレーナ（処理水
移送ポンプ（A））

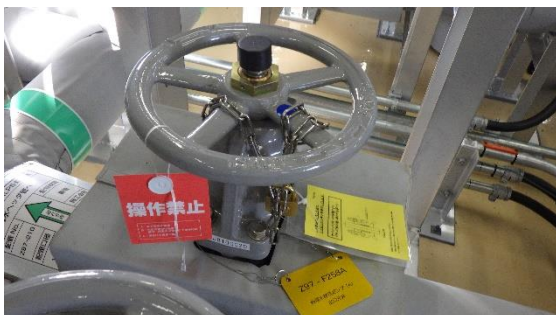
(写真2)
「全閉」操作された弁の一例

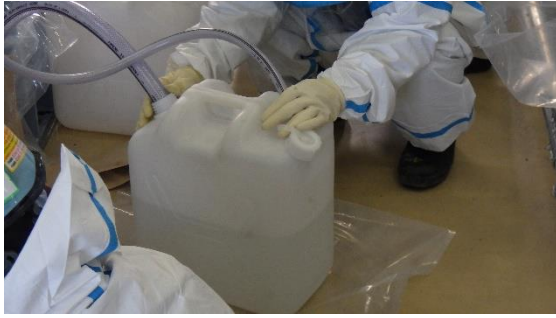
(写真3)
ストレーナ周辺配管内の水抜き
の状況

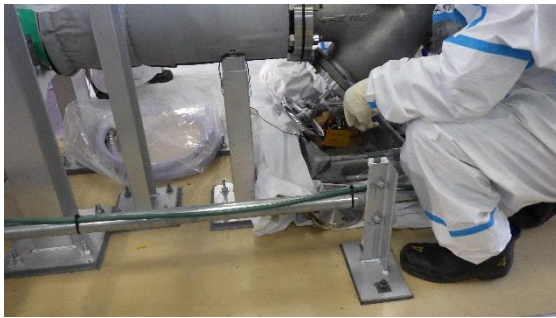
(写真4)
ストレーナ取り外しの状況

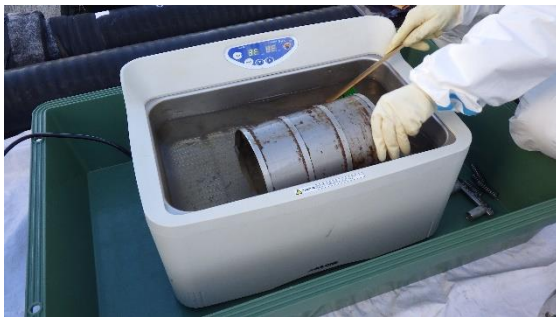
(写真5)
ストレーナ内部のスクリーンの洗
浄の状況

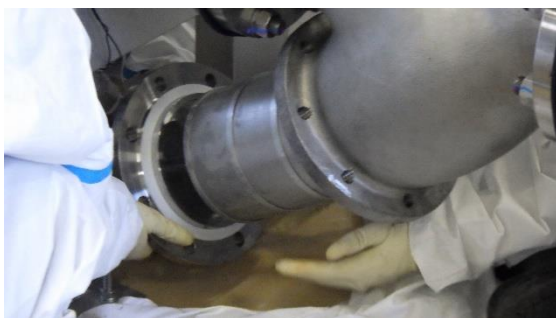
(写真6)
ストレーナ取り付けの状況

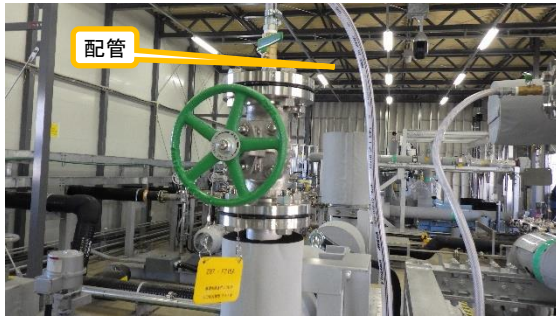
(写真 7-1)
処理水移送配管内の空気を除去する
配管

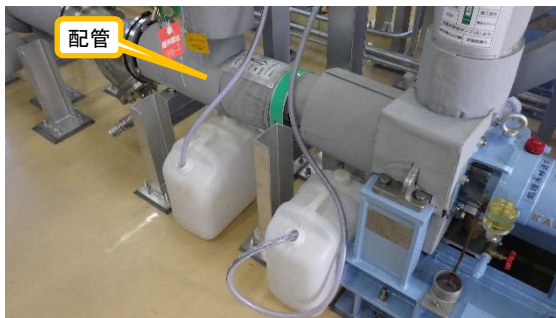
(写真 7-2)
空気と共に排出された水を回収する
ポリタンク
