福島第一原子力発電所現地確認報告書

令和5年10月19日（木）

多核種除去設備等処理水希釈放出設備の巡視点検の状況

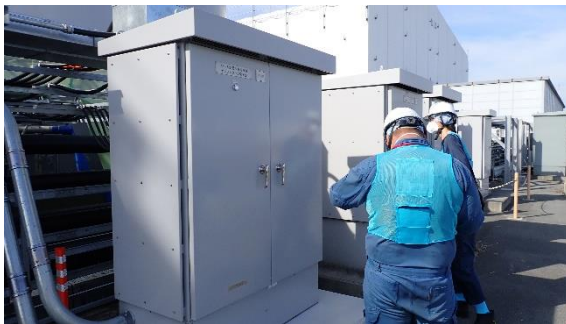
(写真1-1)
ALPS処理水サンプルタンクの現場盤

東京電力社員2名がチェックシートを用い、ALPS処理水希釈放出設備について、巡視点検を実施した。巡視点検した設備は以下のとおりであり、異常は確認されなかった。

- ・ALPS処理水サンプルタンクの現場盤、置換用ろ過水供給タンク、屋外受入バルブユニット（写真1）

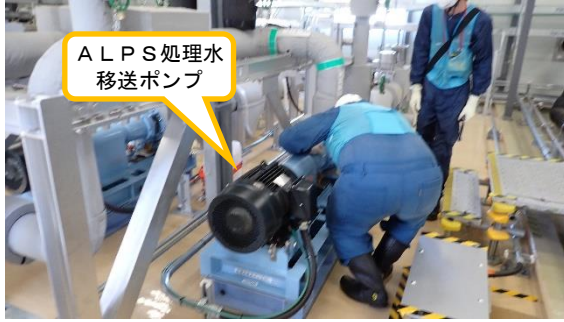
(写真 2 - 1)
ALPS 処理水移送ポンプ

- ・ALPS処理水移送ポンプ、ALPS処理水移送配管、放射線モニタ、移送設備に係る電源盤等（写真2）

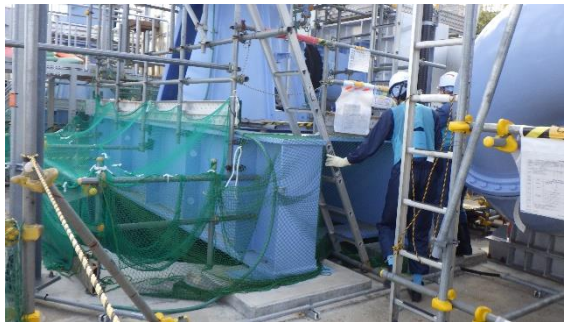
(写真 3 - 1)
海水移送ポンプ

- ・海水移送ポンプ、海水移送配管、緊急遮断弁、サンプリングラック、上流水槽、下流水槽（写真3）

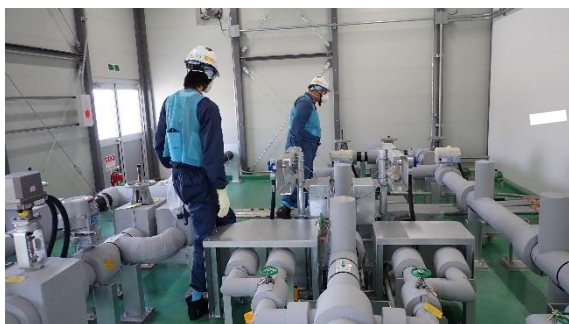
(写真4)
バルブユニット

- ・バルブユニットの状況、海水希釈設備に係る電源盤等（写真4）
