福島第一原子力発電所現地確認報告書

令和5年11月22日（水）

- (1) 5号機原子炉建屋
- (2) 伐採木一時保管槽（伐採木一時保管エリアG及びT）

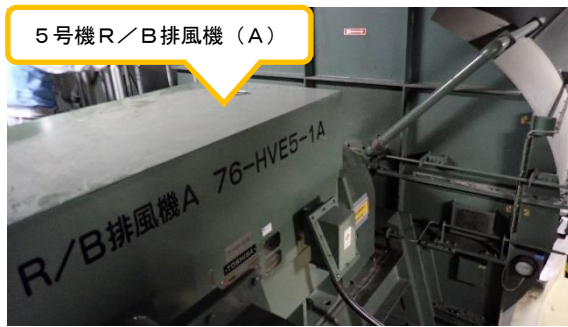
(写真1-1)
5号機R/B排風機 (A) の状況
(北東側から撮影)

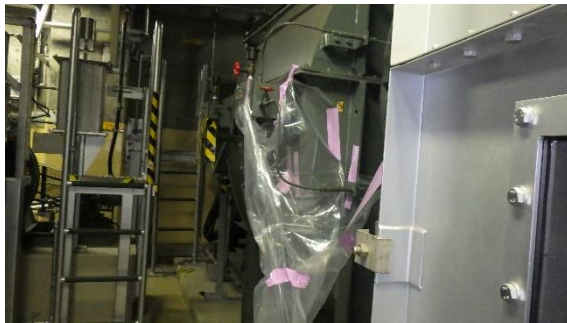
(写真2-1)
5号機R/B排風機 (A) の養生状
況 (北西側から撮影)

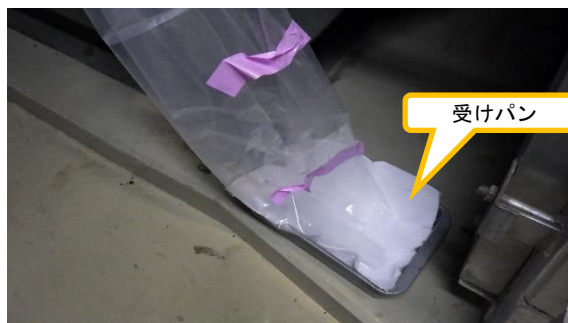
(写真2-2)
5号機R/B排風機 (A) 下部に設
置された受けパン

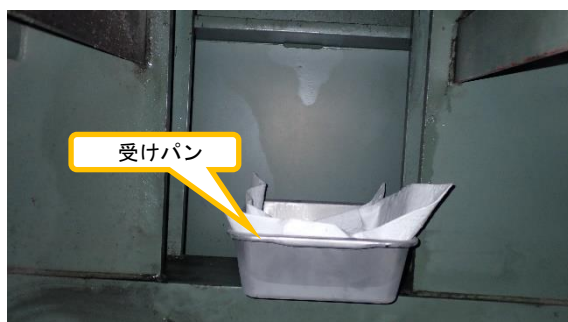
(写真3)
5号機R/B排風機 (A) 軸受け下
部に設置された受けパン

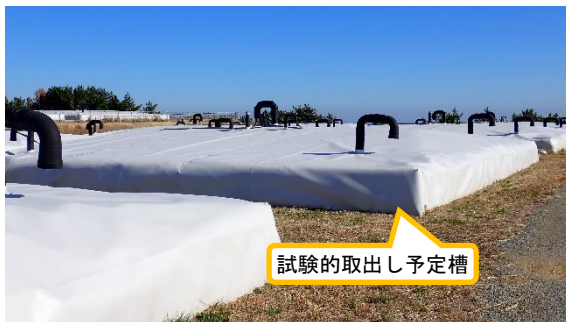
（写真4－1）

- ・伐採木一時保管エリアG及びTエリア内の一時保管槽の状況は、前回確認時と変化は認められなかった。
- ・伐採木一時保管エリアG及びTエリアの試験的な取り出しが予定されている一時保管槽はそれぞれ一槽であり、他の一時保管槽と変わりはなく試験的な取り出しに向けた準備工事は始まっていなかった。（写真4）

伐採木一時保管エリアGにおいて試験的な取り出しが予定されている一時保管槽の状況（南側から撮影）

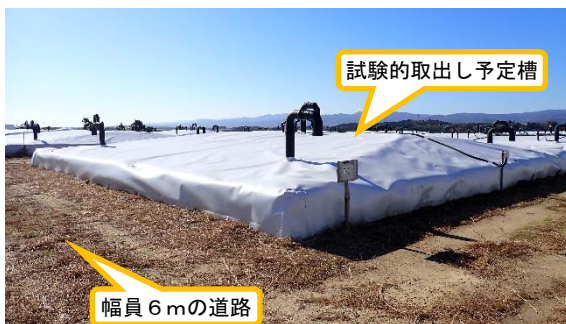
（写真4－2）

伐採木一時保管エリアTにおいて試験的な取り出しが予定されている一時保管槽の状況（北側から撮影）
