福島第一原子力発電所現地確認報告書

構内保管車両残油回収作業エリア

構内保管車両残油回収作業の状況

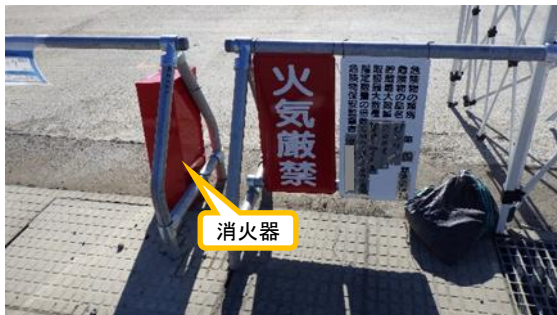
- ・作業エリアの道路側には、危険物標識と火気厳禁の標識が掲示されており、エリア内には消火器が設置されていた。（写真1）
- ・車両から燃料油を抜き取り、燃料油と油吸着凝固剤（主成分：高分子ポリマー）を混合して凝固させることにより燃料油を回収するが、現地確認時には、その日の車両からの燃料油抜き取り作業は終了し、当該作業を行う設備はシートで養生されており、エリア内では車両の移動や整理作業が行われていた。（写真2）
- ・凝固を行うエリアの一つ目のシート内には、燃料油と混合した油吸着凝固剤が入ったステンレス製のバットが置かれていた。（写真3）
- ・二つ目のシートや三つ目のシート内には、プラスチック製の袋に詰め替えられた燃料油と混合した油吸着凝固剤が置かれていた。（写真4）
- ・確認した範囲では、作業エリア内に燃料油の滴下や油吸着凝固剤の飛散等は確認されなかった。
- ・東京電力によると、今後、継続的に保管車両の燃料油の回収作業を実施していくとのことであった。

(写真1-1)
道路側の標識掲示及び消火器設置の
状況 (北側から撮影)

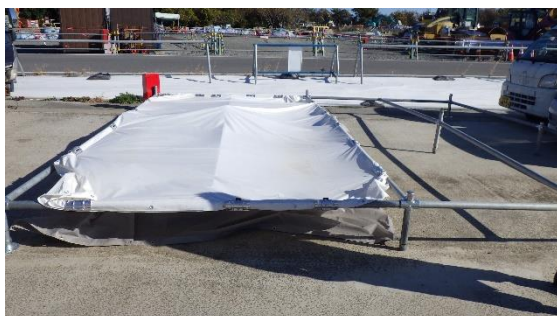
(写真1-2)
凝固を行う設備 (二つ目のシート)
の消火器設置の状況
(南西側から撮影)

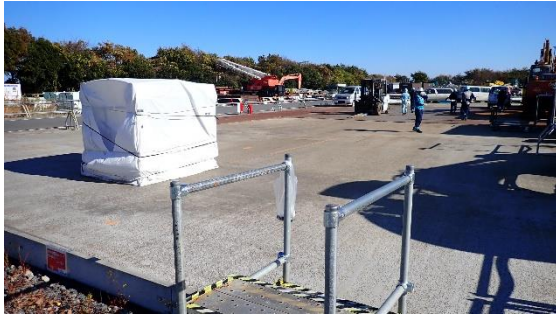
(写真 2 - 1)
燃料を回収する設備のシート養生の
状況 (南西側から撮影)

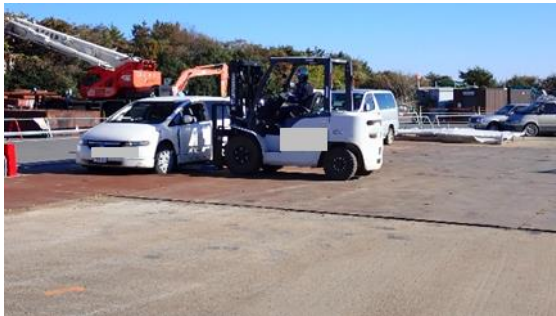
(写真 2 - 2)
燃料油の抜き出しが完了した車両の
移動作業の状況 (南西側から撮影)

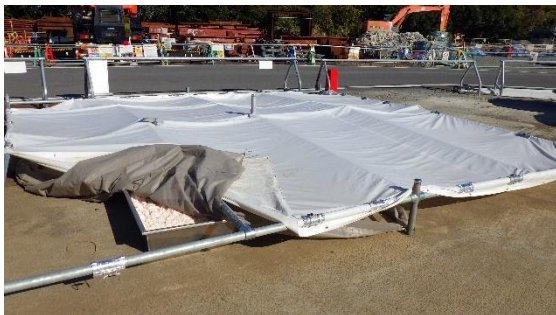
(写真 3 - 1)
凝固を行う設備 (一つ目のシート)
の状況 (南西側から撮影)

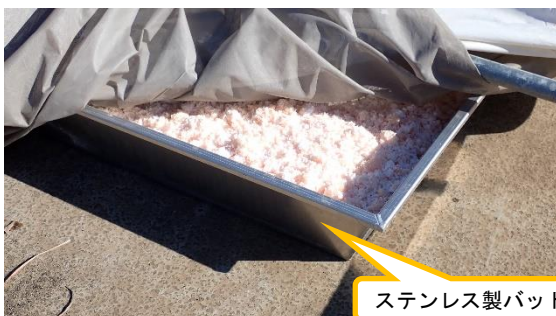
(写真 3 - 2)
燃料油と混合した油吸着凝固剤の状
況

ステンレス製バット

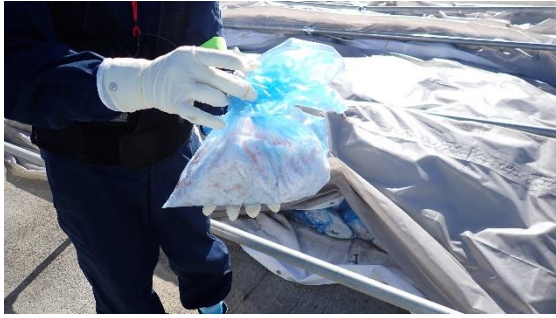
(写真4)

プラスチック袋に詰め替えられた燃料油と混合した油吸着凝固剤の状況（凝固を行う設備（三つ目のシート）内での保管状況）
