## 福島第一原子力発電所現地確認報告書

1 確認日  
令和5年12月11日（月）

2 確認箇所  
増設多核種除去設備

3 確認項目  
増設多核種除去設備の現況

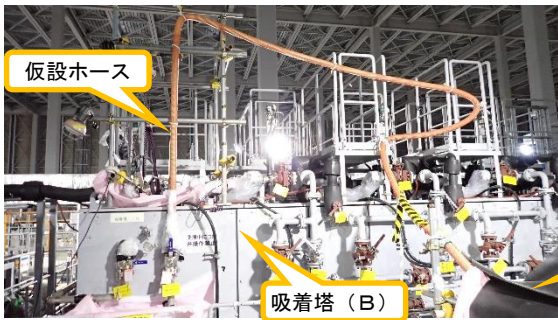
- ・事案が発生した箇所は、増設ALPS（B系）の吸着塔の南側であり、洗浄作業で使用していた仮設ホースが、本設配管に接続された状態で、洗浄廃液の受入タンクまで敷設されていた。（写真2）
- ・受入タンクは、遮へい用のゴムマットで覆われていた。（写真3）
- ・設備面の改善対策の一つとして、仮設ホースが接続されている配管の弁に、「操作禁止札」が付けられるとともに、「洗浄中につき弁操作禁止」の表示が掲示されていた。なお、配管の洗浄作業を行っていない増設ALPS（A系）、（C系）の当該弁には「操作禁止札」は付けられておらず、弁操作禁止の表示も掲示されていなかった。（写真4）
- ・東京電力によると、今回の身体汚染は、水圧の急激な変化（弁操作による配管の閉塞）、不十分な仮設ホースの固縛位置及び不十分な現場管理体制・防護装備が重なり合って発生したもので、受注者に対し、現場の作業体制・適切な防護装備の着用など東京電力の要求事項を遵守するよう指導するとともに、弁開度調整操作の禁止を徹底する、洗浄廃液が飛散しない構造となるような設備改善を検討する及び汚染拡大防止のためのハウスでの区画を設置するなどの改善対策を実施している。

(写真2-2)  
 増設ALPS(B系)吸着塔周辺の  
 状況②(南側から撮影)

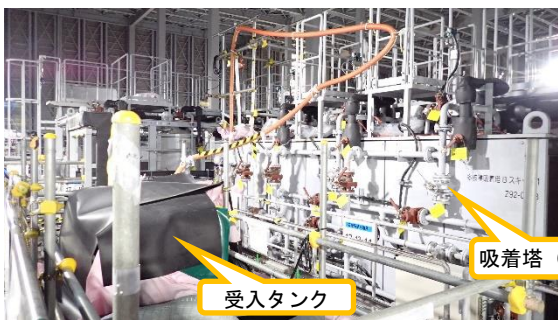
(写真3)  
 受入タンクの状況  
 (南東側から撮影)

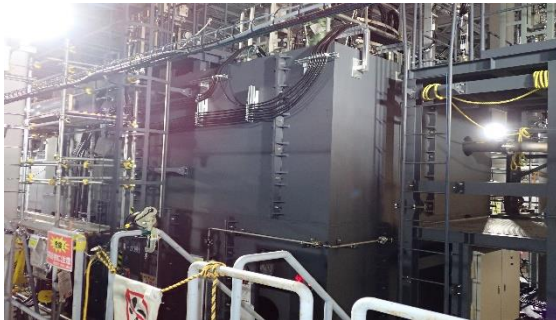
- ・増設ALPS（C系）では、反応／凝集槽・沈殿槽（前回確認時に据付完了を確認）に電源が投入されており、「試運転中」の表示が掲示されていた。（写真5）
- ・増設ALPS（A系）では、反応／凝集槽・沈殿槽の据付けが完了しており、周囲の配管工事等が行われているところであった。

(写真6-2)  
増設ALPS (A系) の前処理設備  
改造工事の状況②  
(北西側から撮影)

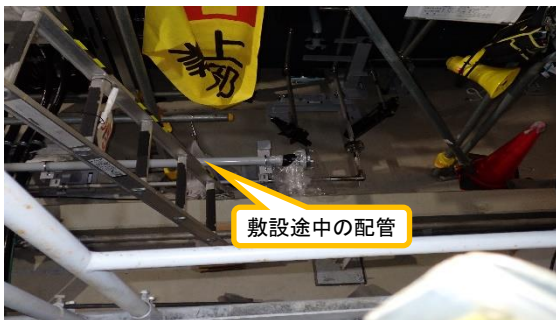
(写真6-3)  
増設ALPS (A系) の前処理設備  
改造工事の状況③  
(北側から撮影)
