中間貯蔵施設事業において
発生した事例と対応等について
(2022年3月環境安全委員会報告以降)

2022年8月

環境省

事業において発生した事例と対応等

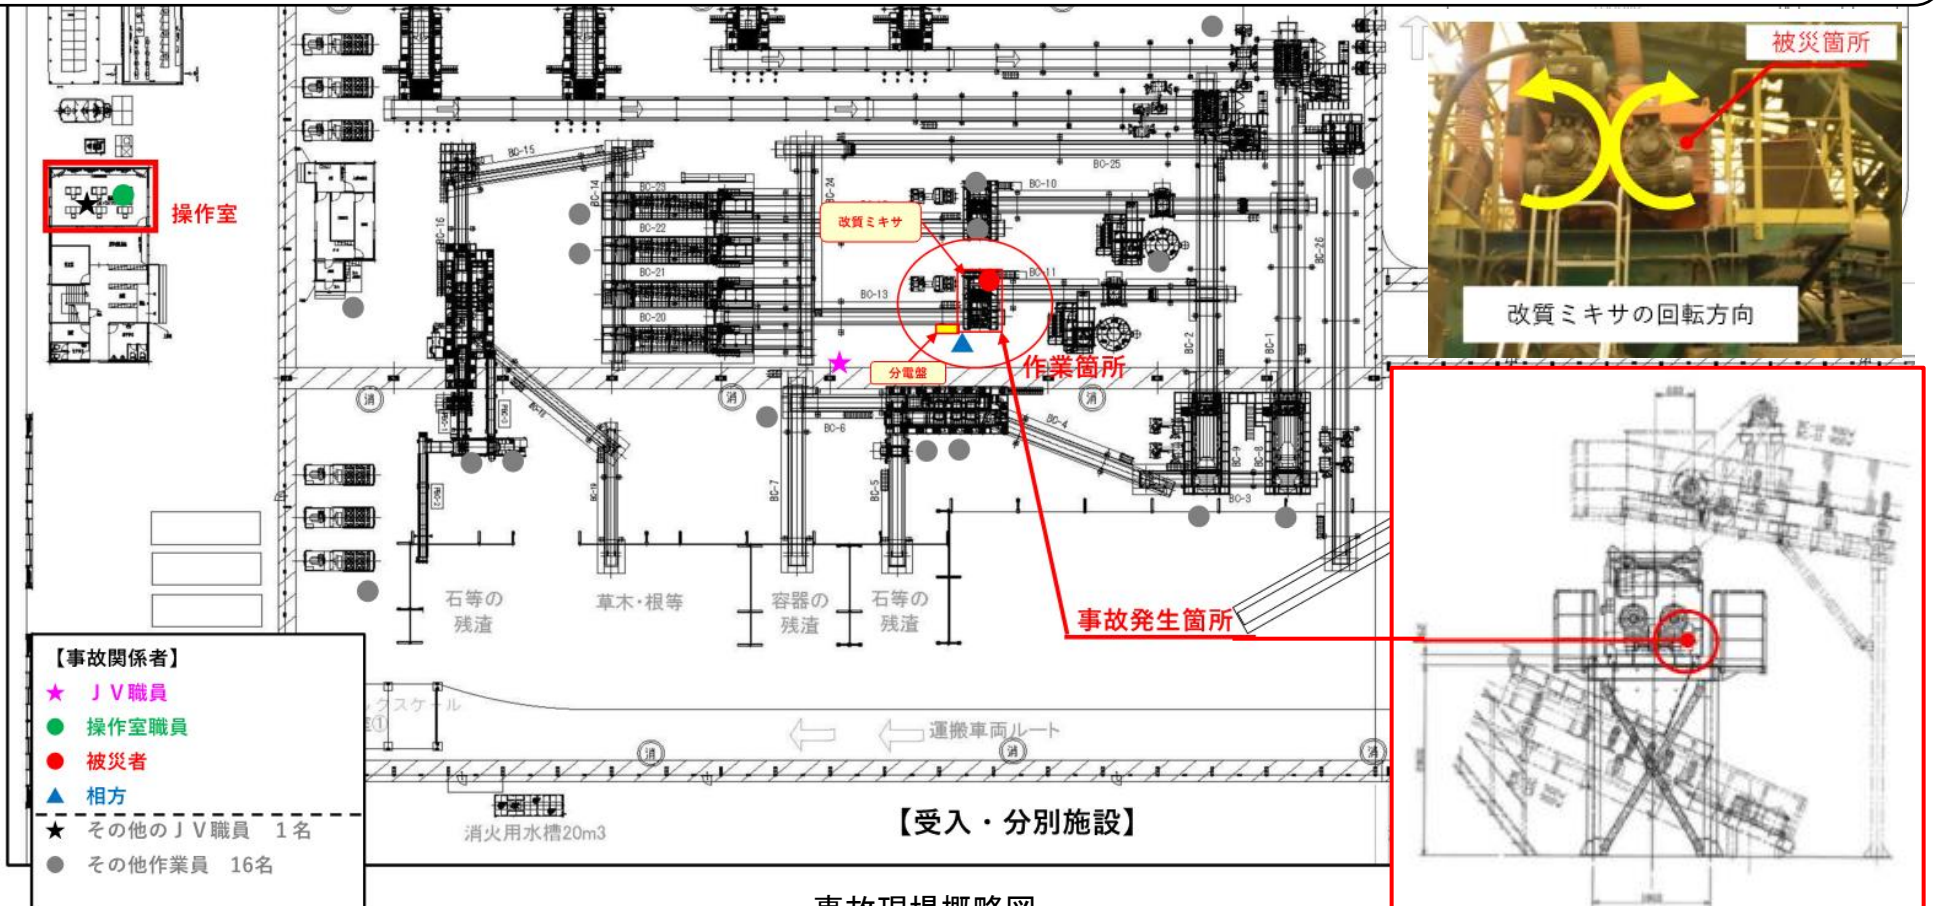
作業員が改質ミキサに巻き込まれ

2022年6月10日 23時53分頃 <前田JV>

- 双葉1工区受入・分別施設において、2人1組で行う改質ミキサの清掃作業の際、一方の作業員が相方の作業員（被災者）の退避を十分に確認しないまま、改質ミキサの一時的な稼働（チョイ回し）を操作室へ依頼し、改質ミキサが稼働したところ、改質ミキサ内で作業していた被災者が巻き込まれた。
- 左大腿骨骨幹部骨折、骨盤骨折、右下肢（太もも半分より下）切断。加療（40日）後、死亡。

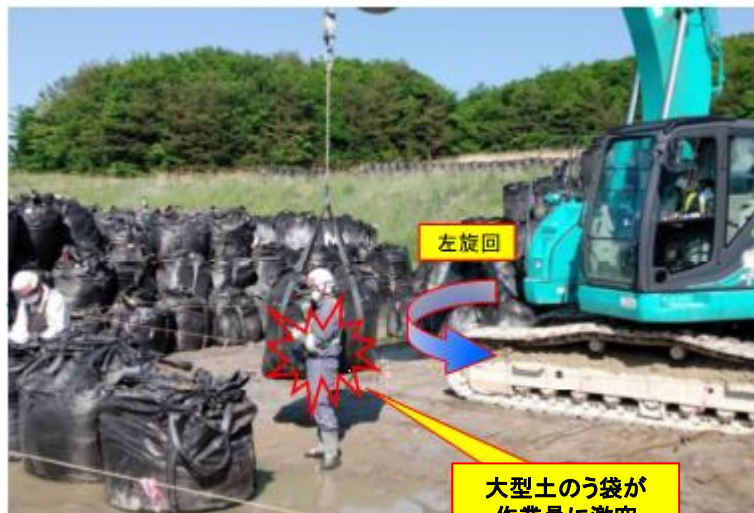
事故発生状況

- 浪江町内の仮置場において、クレーン仕様のバックホウが、除去土壌の封入された大型土のう袋を輸送準備作業エリアへ移設するため吊り上げて旋回していた際、次の作業段階の作業員が先走って作業エリア内に立ち入っていたため、当該作業員に大型土のう袋が激突した。
- 右胸部挫傷、右上腕挫傷、右ひじ挫傷。

- 重機作業中の作業エリアへ別作業員が立ち入った。
- 重機作業における監視人を配置していなかった。
- 輸送準備作業における作業手順と作業人員の配置をJV職員が十分に確認していなかった。
