中間貯蔵施設事業において
発生した事例と対応等について
(2023年3月環境安全委員会報告以降)

2023年11月

環境省

事業において発生した事例と対応等

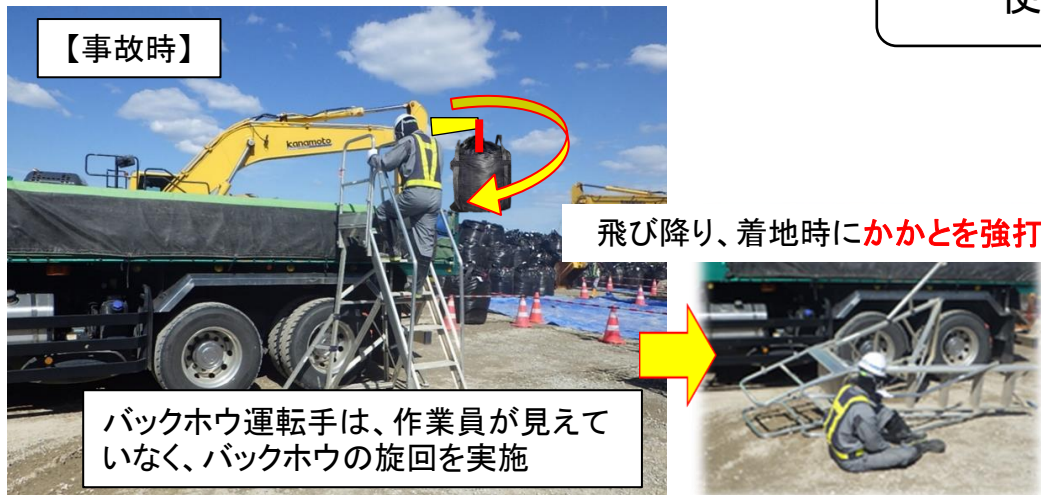
【事故時】

輸送車両フレコンへのシート掛け作業員の転落によるけが

- 富岡町内の保管場で、輸送車両へ積んだフレコンのシート掛けする作業員が、荷台上での積み込み準備を終え荷台から降りる際、フレコンを吊ったバックホウが自身の方向へ旋回を始め、吊ったフレコンが接触しそうになったため、手摺り付脚立の全6段中5段目（高さ1.5m）で脚立より自ら飛び降り、着地の際、左足のかかとを強打した。左かかと骨折（全治3ヶ月）

- 積み込み足場使用せず
- バックホウのオペレーターから作業員が見えなかった。
- バックホウオペレーターと、荷台上の作業員との荷積み作業開始のルールなし。

- 積み込み足場の使用を原則とする。
- 輸送車両へのフレコン荷積み時のルールを決める。
※輸送車両荷台上の作業員が荷台上から移動してから、バックホウによるフレコン荷積みを行う。
合わせて作業員、及びバックホウ転手は合図を使い意志を伝達する。

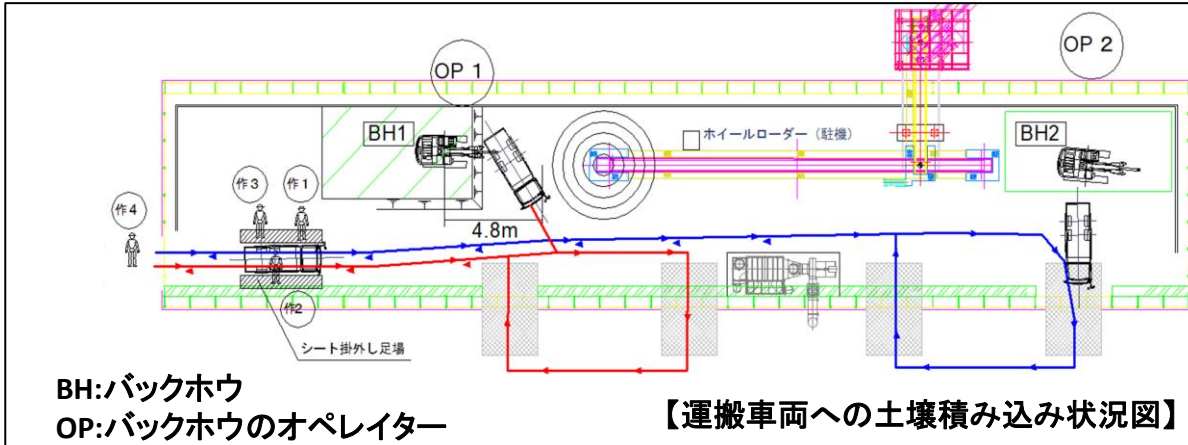
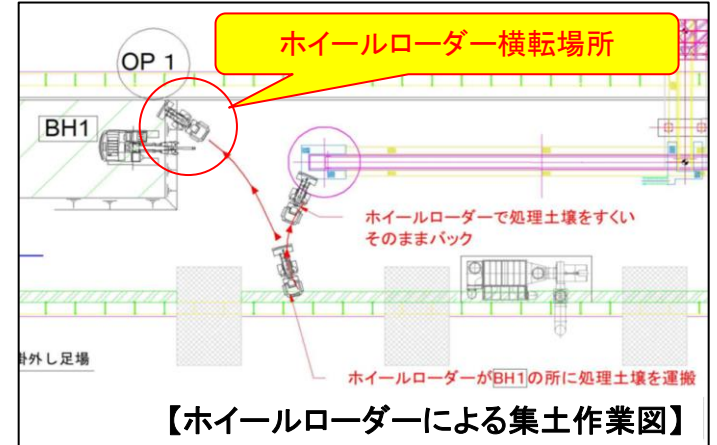
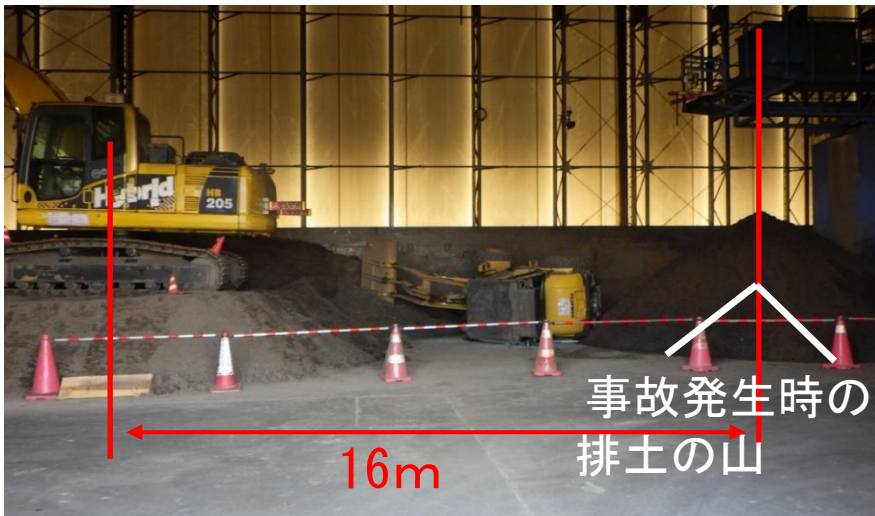
【バックホウと排土山の距離／ホイールローダー横転写真】

土壌貯蔵施設でのホイールローダー横転

- 土壌貯蔵施設の中継テントにおいて、昼休憩後の運搬に備えて処理土をホイールローダーで集土したところ、集土の山の上部に処理土を上げようとして、タイヤを乗り越えた際、バランスを崩して転倒した。

- ベルトコンベアからの排土が、バックホウで集土出来ない程度の少量であった。
- ホイールローダーによる集土ルールが不明確
- ベルトコンベアは継続稼働するため、バックホウのオペレーターは昼休み時間帯、交替で集土作業を対応していた。
- 昼休み時間帯に一人作業となった。
- 昼休みの休憩取得に対して、JVによる管理・指導が不足

- バックホウの位置をベルトコンベア側へ移動し、バックホウによる集土可能範囲を拡大
 - 中継 Tent 内でのホイールローダー使用禁止
 - ダンプトラックの休止時間に合わせ、中継 Tent も一斉に休憩をとる運用へ変更
- ※ベルトコンベアは稼働が継続となるため、集土作業が必要となる場合は、集中監視室と連携し、オペレーターと作業指揮者で集土作業を行う。

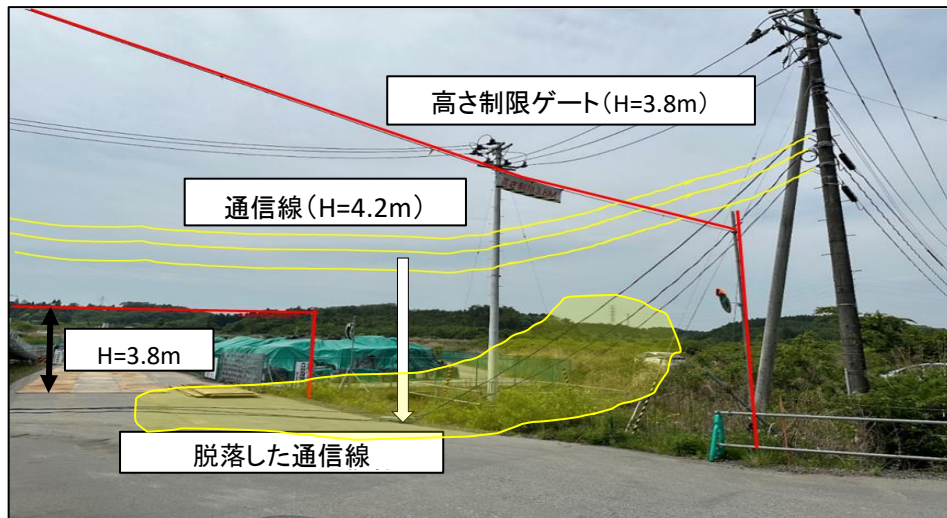
- 受入・分別施設のベルトコンベア解体に使用する重機走路用に敷鉄板をバックホウにて敷設していた際、バックホウ旋回時、アームが付近に敷設されている架空線（通信線）に接触し、一部を脱落させた。

- バックホウオペレーターの、架空線（通信線）への意識希薄
- 架空線本体への明示なし
- 架空線が密集している現場であった。
- インフラマップ（状況図）の理解不足
- インフラ事故防止責任者（JV）への作業連絡が出来てなかった。

【架空線脱落状態】

- 架空線直下へ「注意旗」を設置の徹底（可視化）
- 架空線の周辺地へ「のぼり旗」の設置の徹底（可視化）
- バックホウオペレーター、監視員へ無線機を使用させる。
- インフラマップ（状況図）を現場へ掲示する。
- インフラに注意が必要な作業に関しては、インフラ事故防止責任者（JV）の関与を確実にし、安全対策を確認する。
- 架空線接近作業時は、JV担当者が安全確認する。

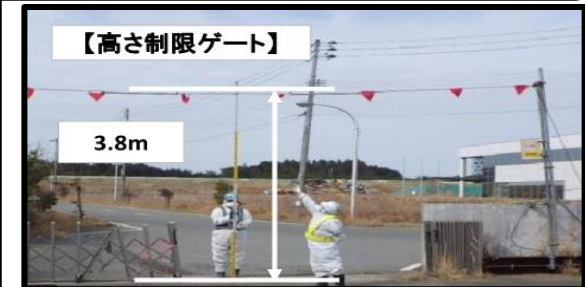
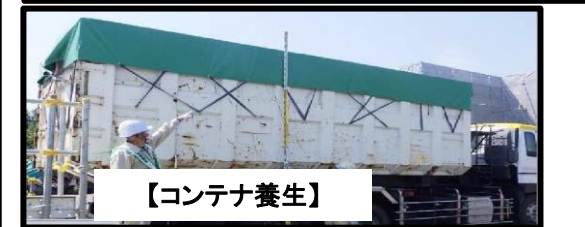
- 家屋解体で発生した廃棄物（鋼材）を場内運搬する車両が、中間貯蔵施設区域内の県道391号線を走行中、架空線（NTT線／家屋への引込み線）を切断した。なお、架空線（NTT線）の切断は、当該車両の荷台から鋼材が飛び出していたことで発生した。

- 解体物を搬出した現場の高さ制限ゲートが4.0mとなっていた。（正：3.8m）
※当該現場へ特殊重機を搬入する為、一時的に高さ制限ゲートの「取り外し／再設置」を実施した際、4.0mとなってしまった。
- 走行中の振動（路面凹凸）や沿道から張り出した枝葉による影響で荷姿が乱れた。
- 運搬車両のコンテナへの積載は、コンテナ天端以上であった。

- 高さ制限ゲートを、「一時的に取り外す場合は、元請職員の許可を得る」「再設定する際に、高さを確認・点検する。」ルールを策定する。
- 運搬するコンテナを養生する。（路面凹凸や沿道の枝葉による積荷のコンテナ外飛び出しを防止）
- 積荷がコンテナ天端を超えていないことを、コンテナ養生前に作業責任者が確認する。

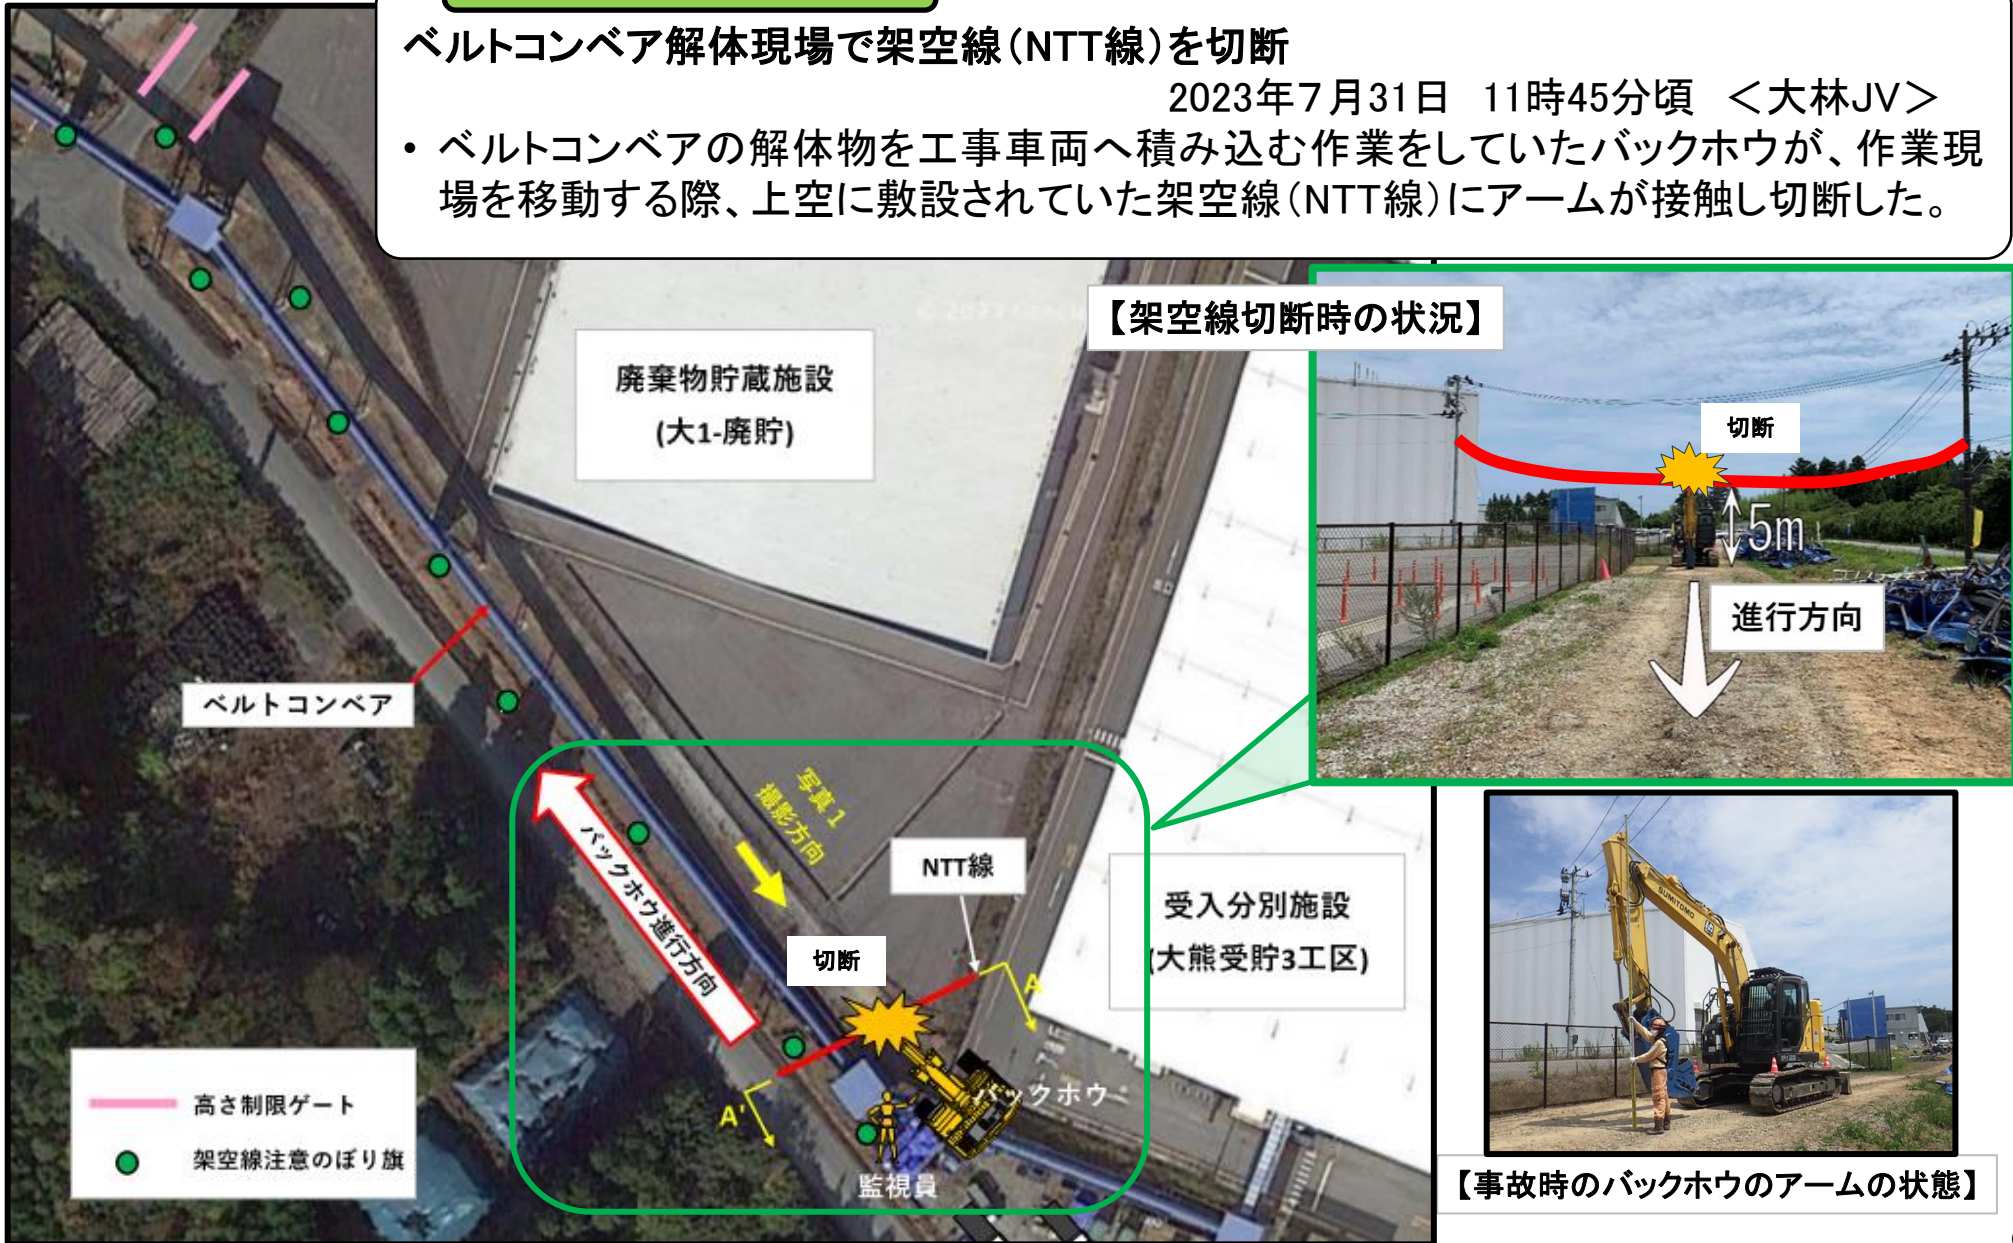
- ベルトコンベアの解体物を工事車両へ積み込む作業をしていたバックホウが、作業現場を移動する際、上空に敷設されていた架空線（NTT線）にアームが接触し切断した。

- バックホウのアームを格納した状態で架空線直下を通れる高さの確認不足
- 監視員の指示なしで、架空線直下をバックホウが通過した。
- 作業通路に対して横断方向に対する架空線の注意喚起を失念
- 危険個所の認識不足

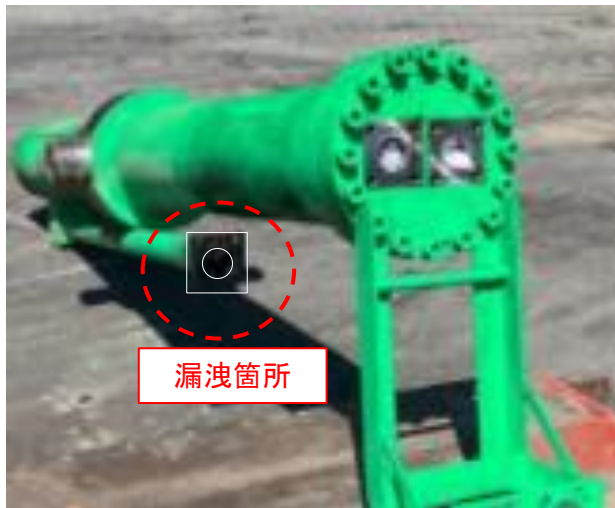
- 受入・分別施設の解体に伴い解体物を運搬車両にて運搬した際、荷台に積荷していた“圧縮梱包機”の油圧シリンダー作動油の残油が漏れ、中間貯蔵施設区域内の県道391号線に滴下させた。

- 解体対象機器の作動油排出手順なし。
- 油圧シリンダー内作動油の抜き取り不足
- 油圧シリンダーの接続口に漏油防止措置実施せず。
- 作動油排出完了状況の確認不足（体制）

【作動油が漏洩した圧縮梱包機】

- 作動油の予定量と実排出量を比較する。
- 解体対象機器の、作動油吐出口を最下点になるようにして、作動油を抜き取る。
- 油圧系統開口部に、閉止キャップを取付ける。
- 解体物をシート養生し、車両荷台からの飛散を防止をする。
- 作動油排出完了時、JV職員による確認を行う。

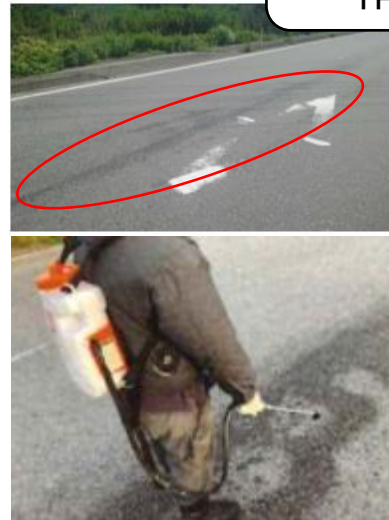
【漏出状況と中和処理】

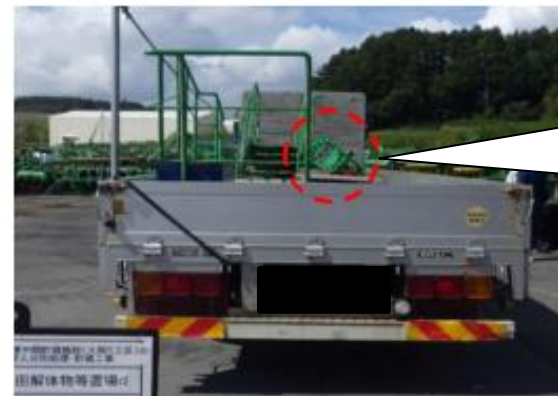
【積荷の状況】
