福島第一原子力発電所現地確認報告書

- 1 確認日
令和5年12月1日（金）
- 2 確認箇所
運用補助共用施設（共用プール建屋）
- 3 確認項目
共用プール建屋で実施されている使用済燃料の乾式キャスク装填作業の状況

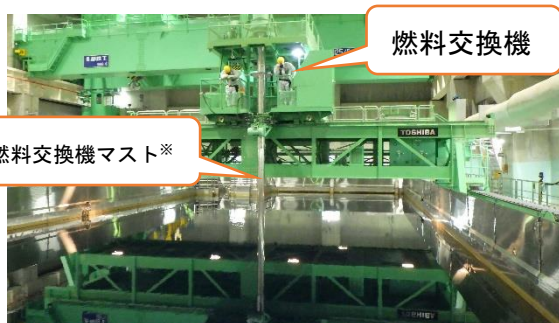
(写真1-1)

- ・確認日当日は、17基目の乾式キャスクへ使用済燃料の装填作業が行われており、本日で17基目の装填作業は終了になるとのことであった。

共用プールに保管している使用済燃料の取り出し作業の様子。

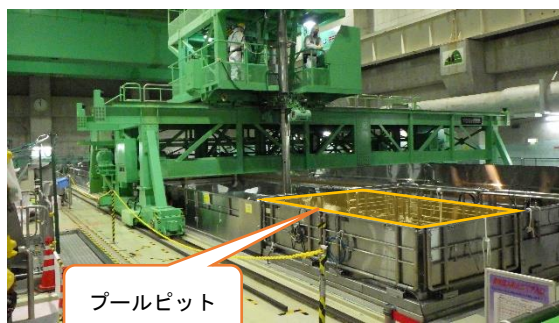
(写真1-2)

取り出した使用済燃料をプールピットへ移動させている様子。

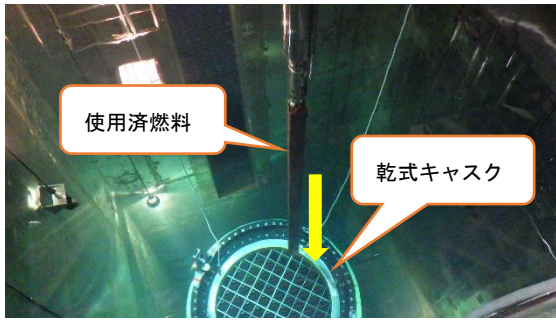
(写真1-3)

プールピット内に設置された乾式キャスクに使用済燃料を装填している様子

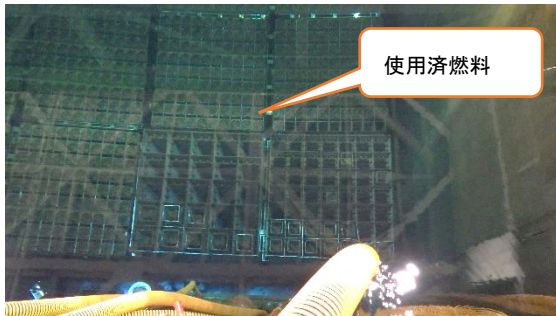
(写真2)

- ・共用プールの水には、見る限り特に濁りなどは見られなかった。（写真2）
- ・使用済燃料を洗浄する装置がプールピット脇に設置されていた。なお、17基目の乾式キャスクに装填する使用済燃料の洗浄は、すでに終了しているとのことであった。（写真3）
- ・共用プールの周囲に、使用済燃料装填前の乾式キャスクが設置されていた。（写真4）

共用プール内に保管されている使用済燃料の状況

※ 水に濁り等はなく、プールの底が確認できる状態。

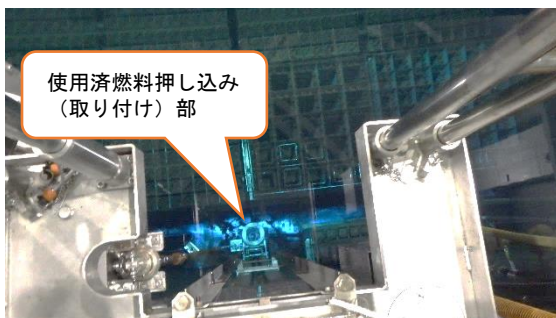
(写真3)

東京電力は、東日本大震災時、3号機原子炉建屋は水素爆発により上部が破損したため微細なコンクリート粒子が使用済燃料に付着した、または溶出したカルシウムイオンが炭酸カルシウムとして析出したことが原因と推定し、令和5年4月より、使用済燃料を乾式キャスクに装填する際、1体毎に水流等によって洗浄した後で装填することとしている。

使用済燃料を洗浄するための設備

※ 使用済燃料下部から水流によって付着物を除去する。

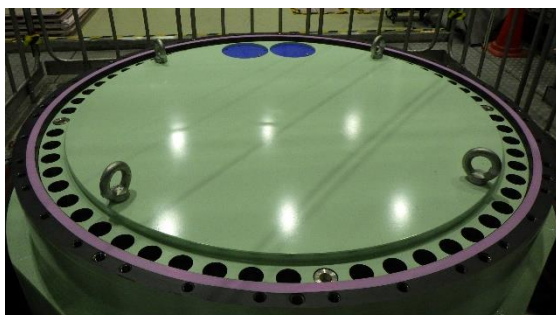
(写真4)

共用プールの周囲に設置されていた乾式キャスク

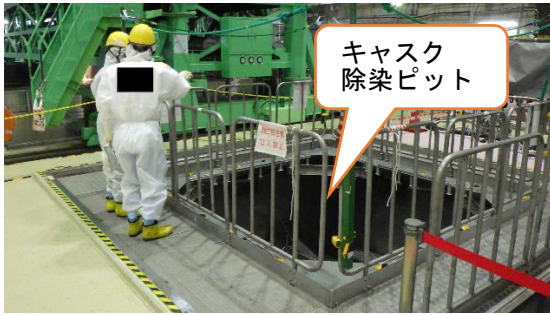
(写真5-1)
キャスク除染ピット

- ・共用プールの脇にはキャスク除染ピットが設けられており、使用済燃料を装填した乾式キャスクは、天井クレーンを用いて、プールピットからキャスク除染ピットへ搬出され、気密漏えい確認試験等を行った後、共用プール建屋から乾式キャスク仮保管設備へ搬出するとのことであった。（写真5）

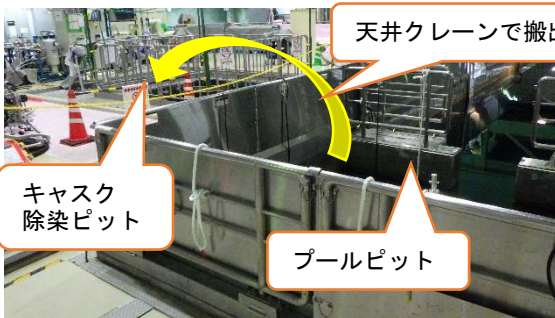
(写真5-3)
プールピットとキャスク除染ピットの
位置関係。
