## 福島第一原子力発電所現地確認報告書

令和5年12月14日（木）

3号機原子炉格納容器ガス管理設備（3号機タービン建屋）

3号機原子炉格納容器ガス管理設備の運用状況

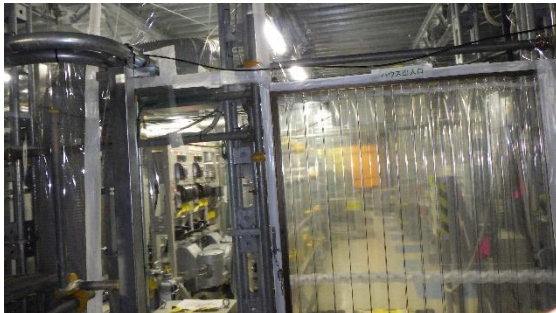
- ・3号機PCVガス管理設備の一部（PCVガス管理設備現場制御盤、ダストモニタ、希ガス放射線モニタ、ダストモニタ吸引ポンプ等）は、塩害対策のため、ハウス内に設置されており、また、当該ハウスには塩害対策ハウス用送風機が設置されていた。（写真1）
- ・ダストモニタ吸引ポンプは、金属製の囲いで覆われ厳重に管理されていた。（写真1-6）
- ・重要計器類を常時監視できるよう遠隔監視カメラが設置されていた。（写真2）
- ・ハウス外には放射性ダストを除去するフィルタユニットが設置されており、被ばく低減対策として鉛遮へい板で覆われていた。（写真3）
- ・ハウス内PCVガス管理設備について、目視の範囲内で破損等は見受けられなかった。
- ・PCVガス管理設備による監視パラメータを確認したところ、PCV内の水素濃度、酸素濃度、ダスト濃度及びキセノン濃度に異常はみとめられなかった。

(写真1-1)  
3号機タービン建屋内塩害対策ハウス入口の状況

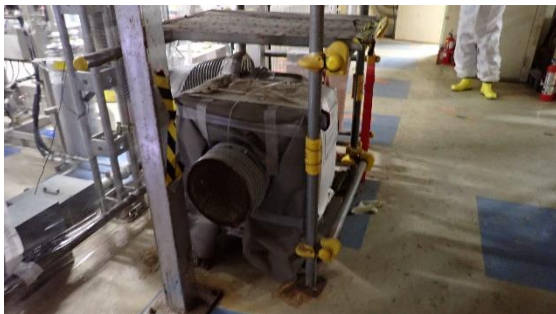
(写真1-2)  
塩害対策ハウス用送風機の設置状況

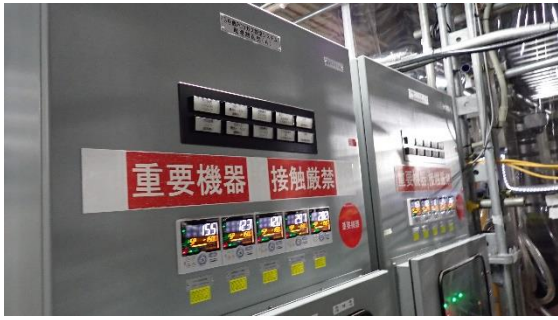
(写真1-3)  
PCVガス管理設備現場制御盤の設置状況

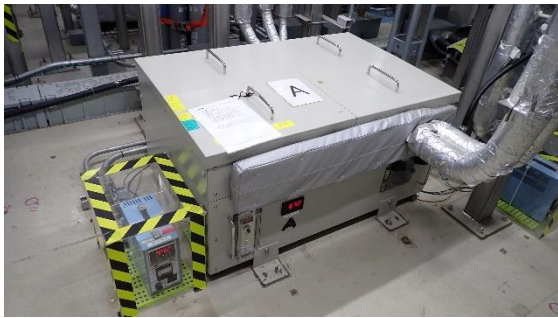
(写真1-4)  
ダストモニタの設置状況

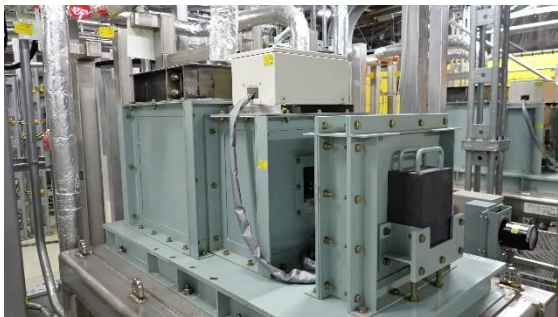
(写真1-5)  
希ガス放射線モニタの設置状況

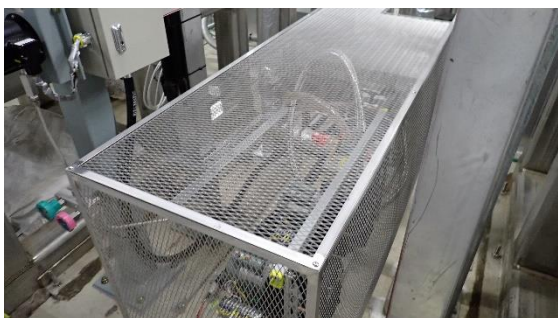
(写真1-6)  
ダストモニタ吸引ポンプの設置状況

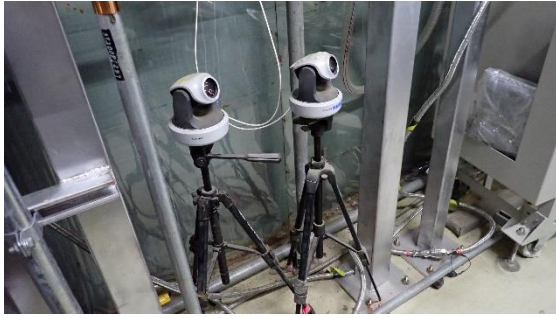
(写真2)  
遠隔監視カメラ

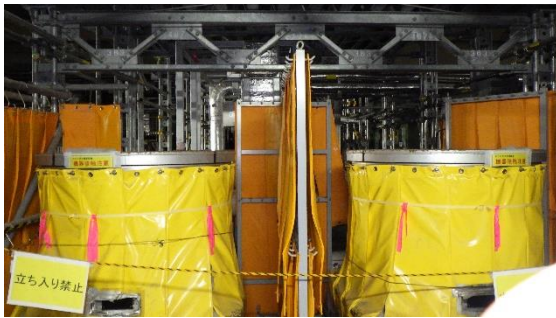
(写真3)  
フィルタユニットの設置状況
