福島第一原子力発電所現地確認報告書

- 1 確認日
令和5年12月13日（水）
- 2 確認箇所
多核種除去設備等処理水希釈放出設備（放水立坑（上流水槽））
- 3 確認項目
多核種除去設備等処理水希釈放出設備の点検・補修の状況

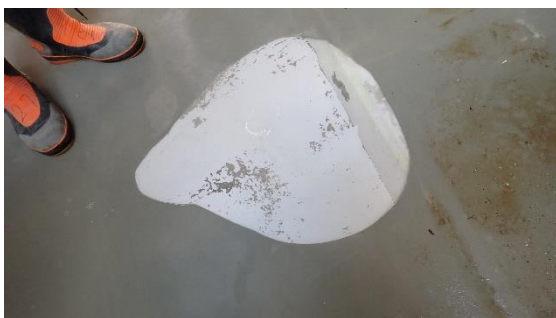
多核種除去設備等処理水（以下「ALPS処理水」という。）の第3回放出が11月20日に終了した。ALPS処理水希釈放出設備の放水立坑（上流水槽）（以下「上流水槽」という。）内の防水塗装の一部に膨れがあった件に関して、点検・補修が行われていることから、東京電力担当者から現地にて説明を受け、状況の確認を行った。（図1）（前回確認：[令和5年10月26日](#)（上流水槽））

なお、塗装膨れは発生しているが、塗装膜は健全であり、防水層として健全に機能していることが確認されている。

(写真1)
切除された防水塗装の状況

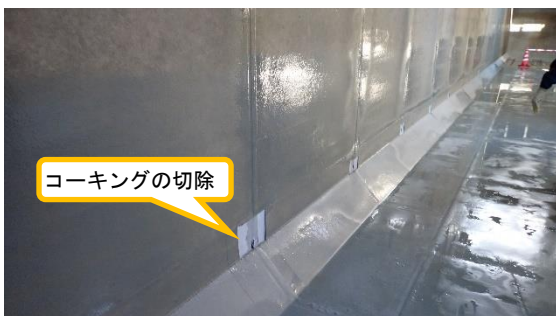
(写真2)
目地のコーキング切除及び水抜き
の状況

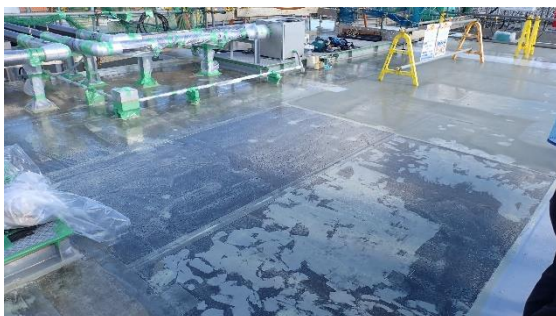
(写真3)
頂版上の防水塗装の状況。写真はプ
ライマー（下塗り剤）を塗った状況
