汚染水抑制対策の現況について

東京電力ホールディングス株式会社

1. 汚染水発生量と抑制対策の概況について	P 2～6
2. 重層的な汚染水対策の現場状況について	P 7～18
3. 陸側遮水壁の予防保全・状態監視保全について	P19～22
4. 中長期的な汚染水対策の方向性検討について	P23～28
参考資料	P29～

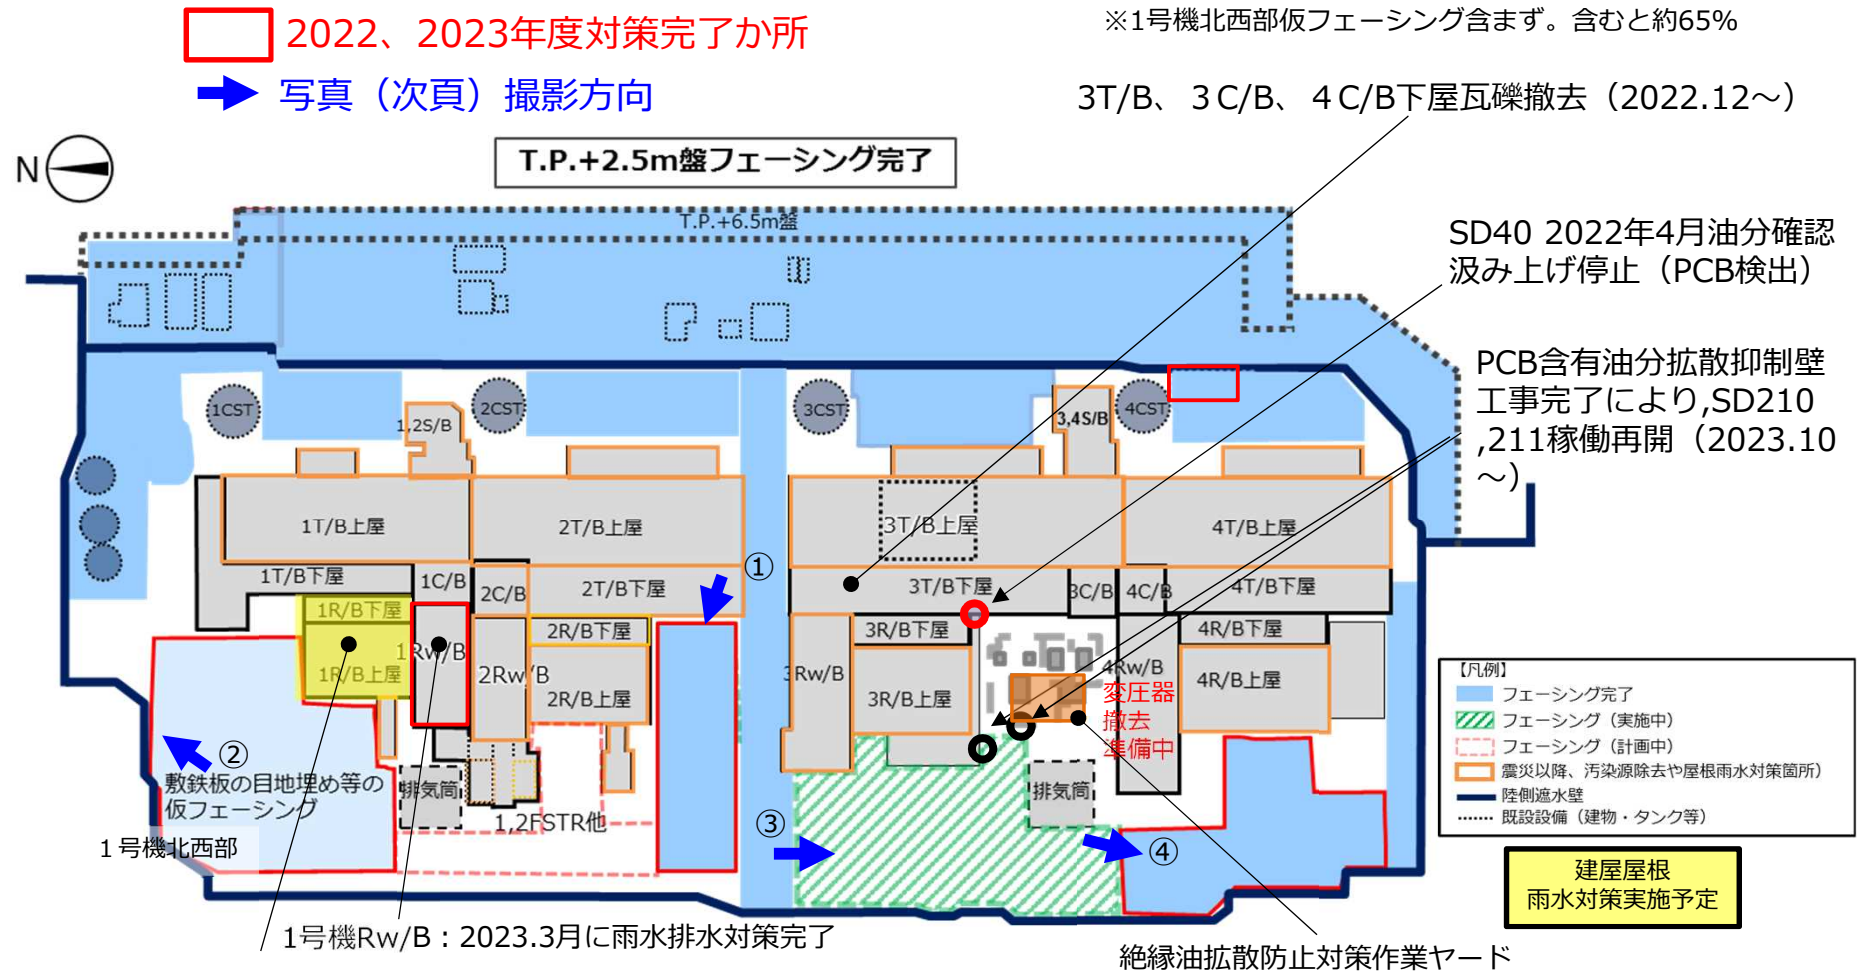
- 1-4号機建屋周辺のフェーシングについては、4号機山側、海側及び2号R/B南側の一部も完了し、3号機R/B西側は2023年度に完了する予定である。(2023年度末：1-4号建屋周辺約50%*達成の見込み)
- サブドレン (SD) 40においてPCBが検出された対策である油分拡散防止対策工事が完了し、SD210、211は稼働を再開している。

1-4号機建屋周辺陸側遮水壁内側フェーシング進捗：約40% (2023年3月末：1号北西部除く)

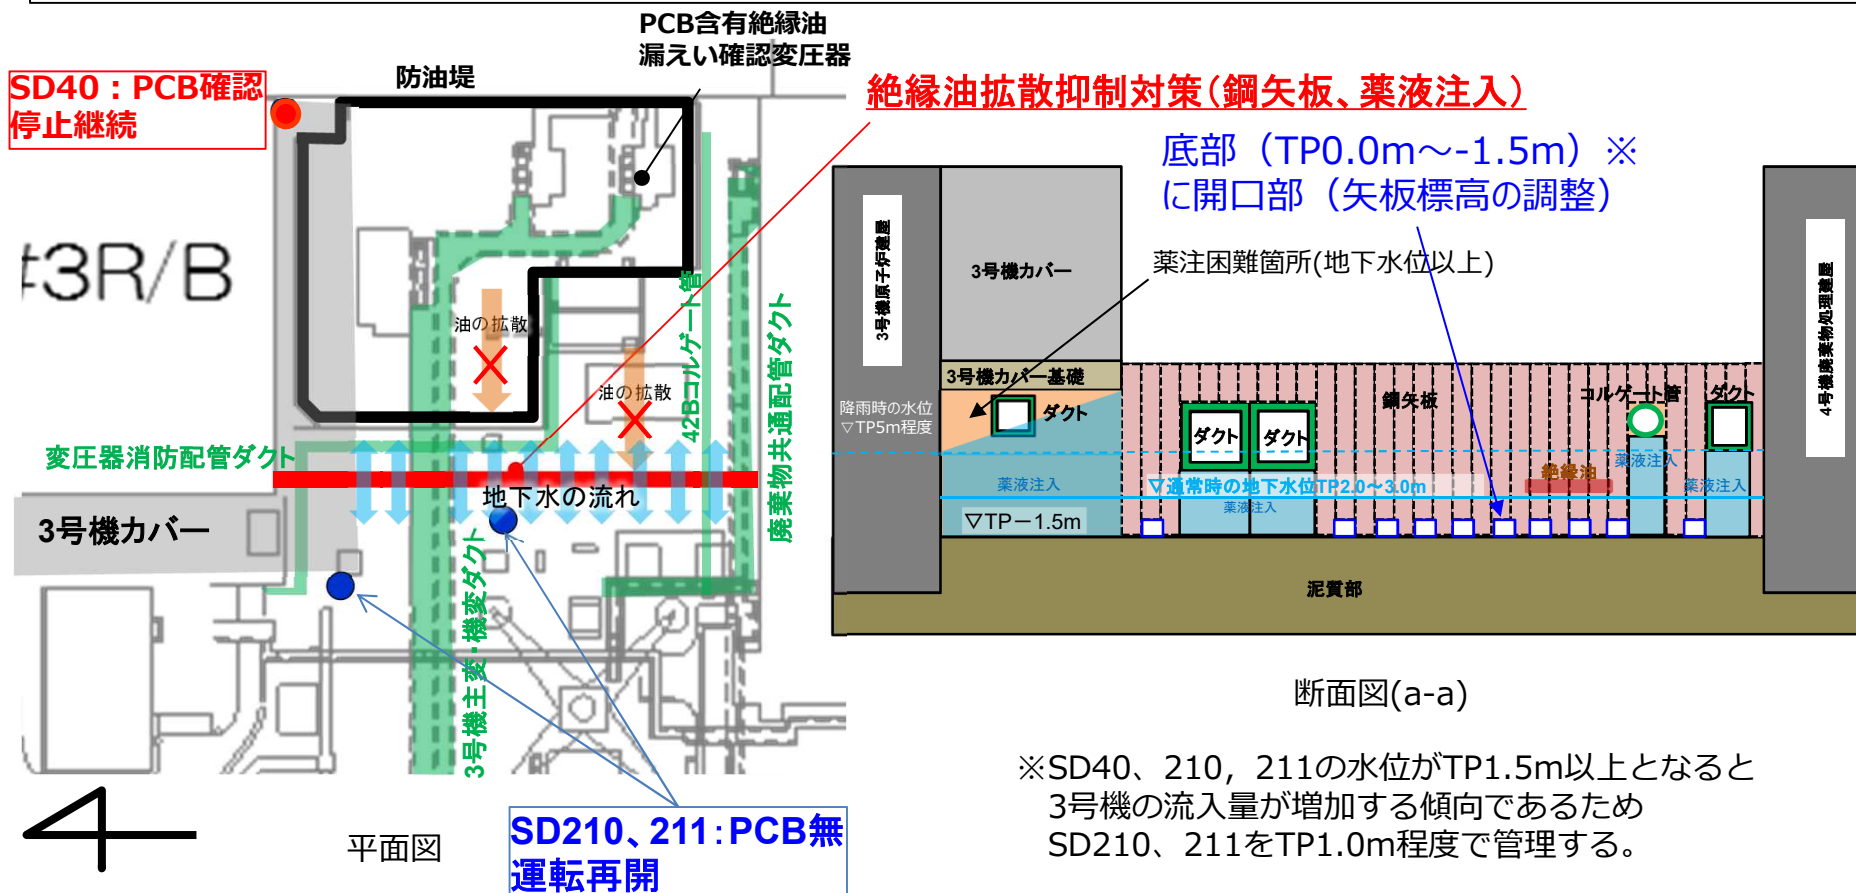
- 低濃度PCBを含む絶縁油が地中で拡散することに伴い、サブドレン停止による建屋への地下水流入量の増加が懸念されることから、下記のとおり絶縁油の拡散抑制対策を行い、2023年9月に完了した。
 - 鋼矢板および薬液注入により絶縁油の地中内での拡散抑制対策を行う。
 - 拡散抑制対策は防油堤及び、周辺のダクトを踏まえて設置位置の平面配置を設定。
 - 絶縁油拡散対策実施の上、サブドレンNo.210,211を再稼働しており、顕著な油分は確認されていない。

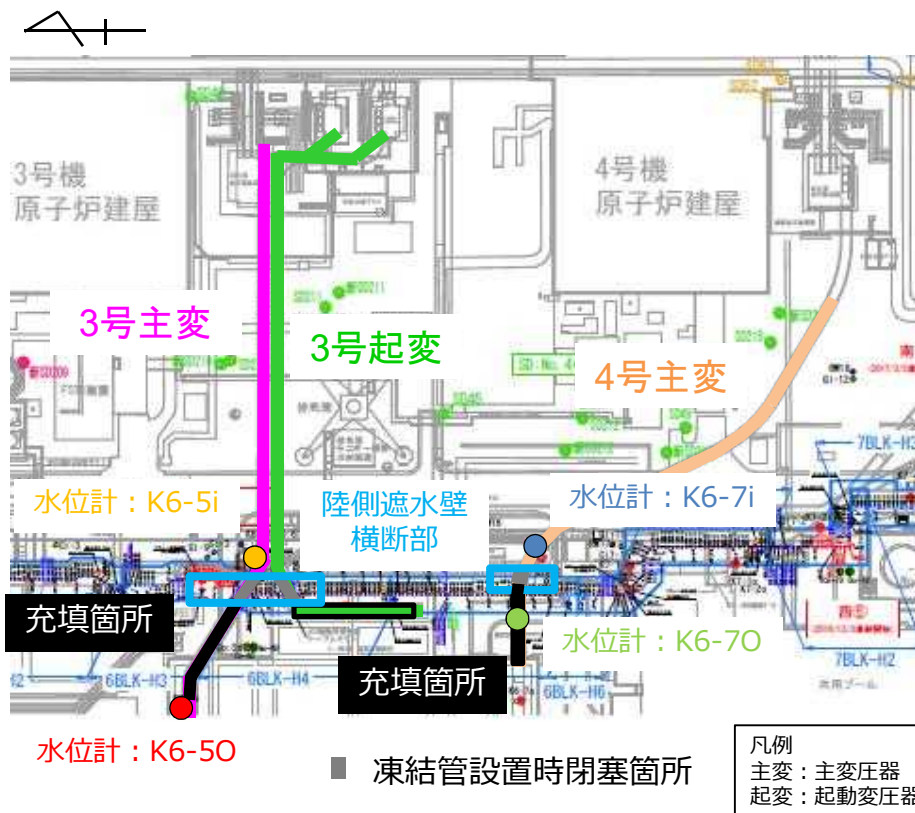
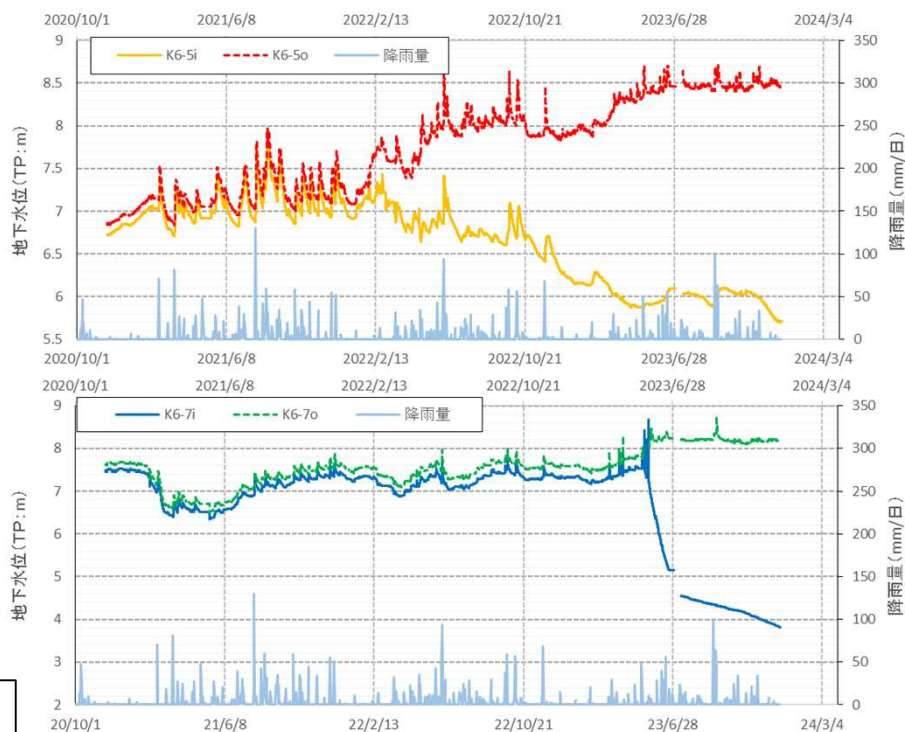
- 3号主変ケーブルダクトと陸側遮水壁との横断部においては、凍結管の貫通施工時に閉塞工事を実施しており、その後、ダクト内の水位を継続的に確認してきたが、陸側遮水壁の内外水位差が確認されていなかった。
- 陸側遮水壁の山側において補助的に追加の閉塞工事を2021年度に行った。
- その結果、ダクト内で計測している水位に内外水位差が発生している、今後サブドレンの汲み上げ量及び建屋流入量などへの影響を確認している。
- 3号起変（陸側遮水壁内部で3号主変と連絡）及び4号主変ケーブルダクトにおいても、2022年度末～2023年度初めに閉塞工事を実施した結果、水位差が拡大している。

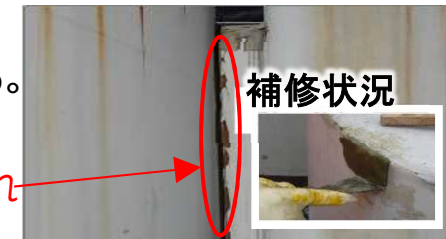
- 防食の剥がれなど僅かな変状は確認されているが、都度補修を実施している。
- 鋼矢板の継ぎ手部の変形や漏水については確認されていない。

重防食の剥がれ

補修状況

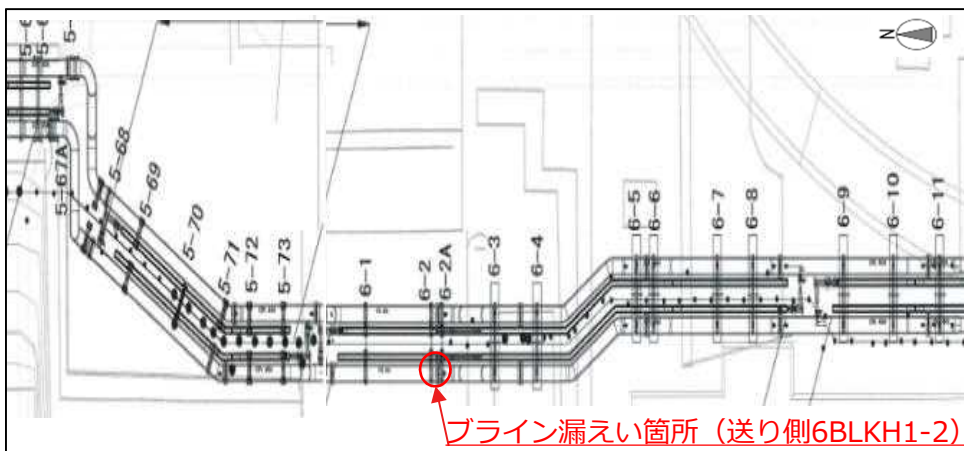
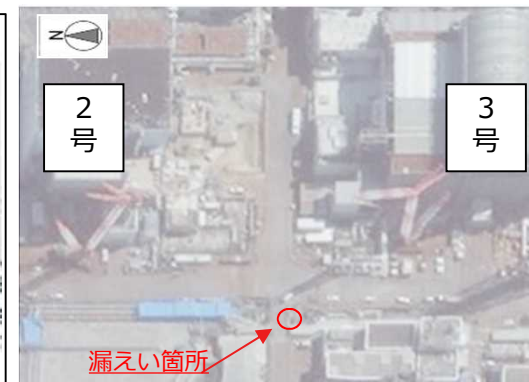
カップリングジョイント

- 2022年2月15日ブライン供給配管へ新設した電動弁の試運転時に2,3号機山側のブライン供給配管（送り側6BLKH1-2）のカップリングジョイント部から漏えいを確認した。（漏えい量は約47m³）
- 漏えいの影響による凍結管温度の上昇や建屋への地下水流入量に変化なし。
- 2022年4月にカップリングジョイントの交換、新ブライン補給を行い復旧済み。

■ 漏えいに係る想定要因の調査を行い、凍上による影響が主要因と推定。
